X線天文衛星「ひとみ」(ASTRO-H) の状況について

平成28(2016)年4月15日
国立研究開発法人
宇宙航空研究開発機構

本日のご説明内容

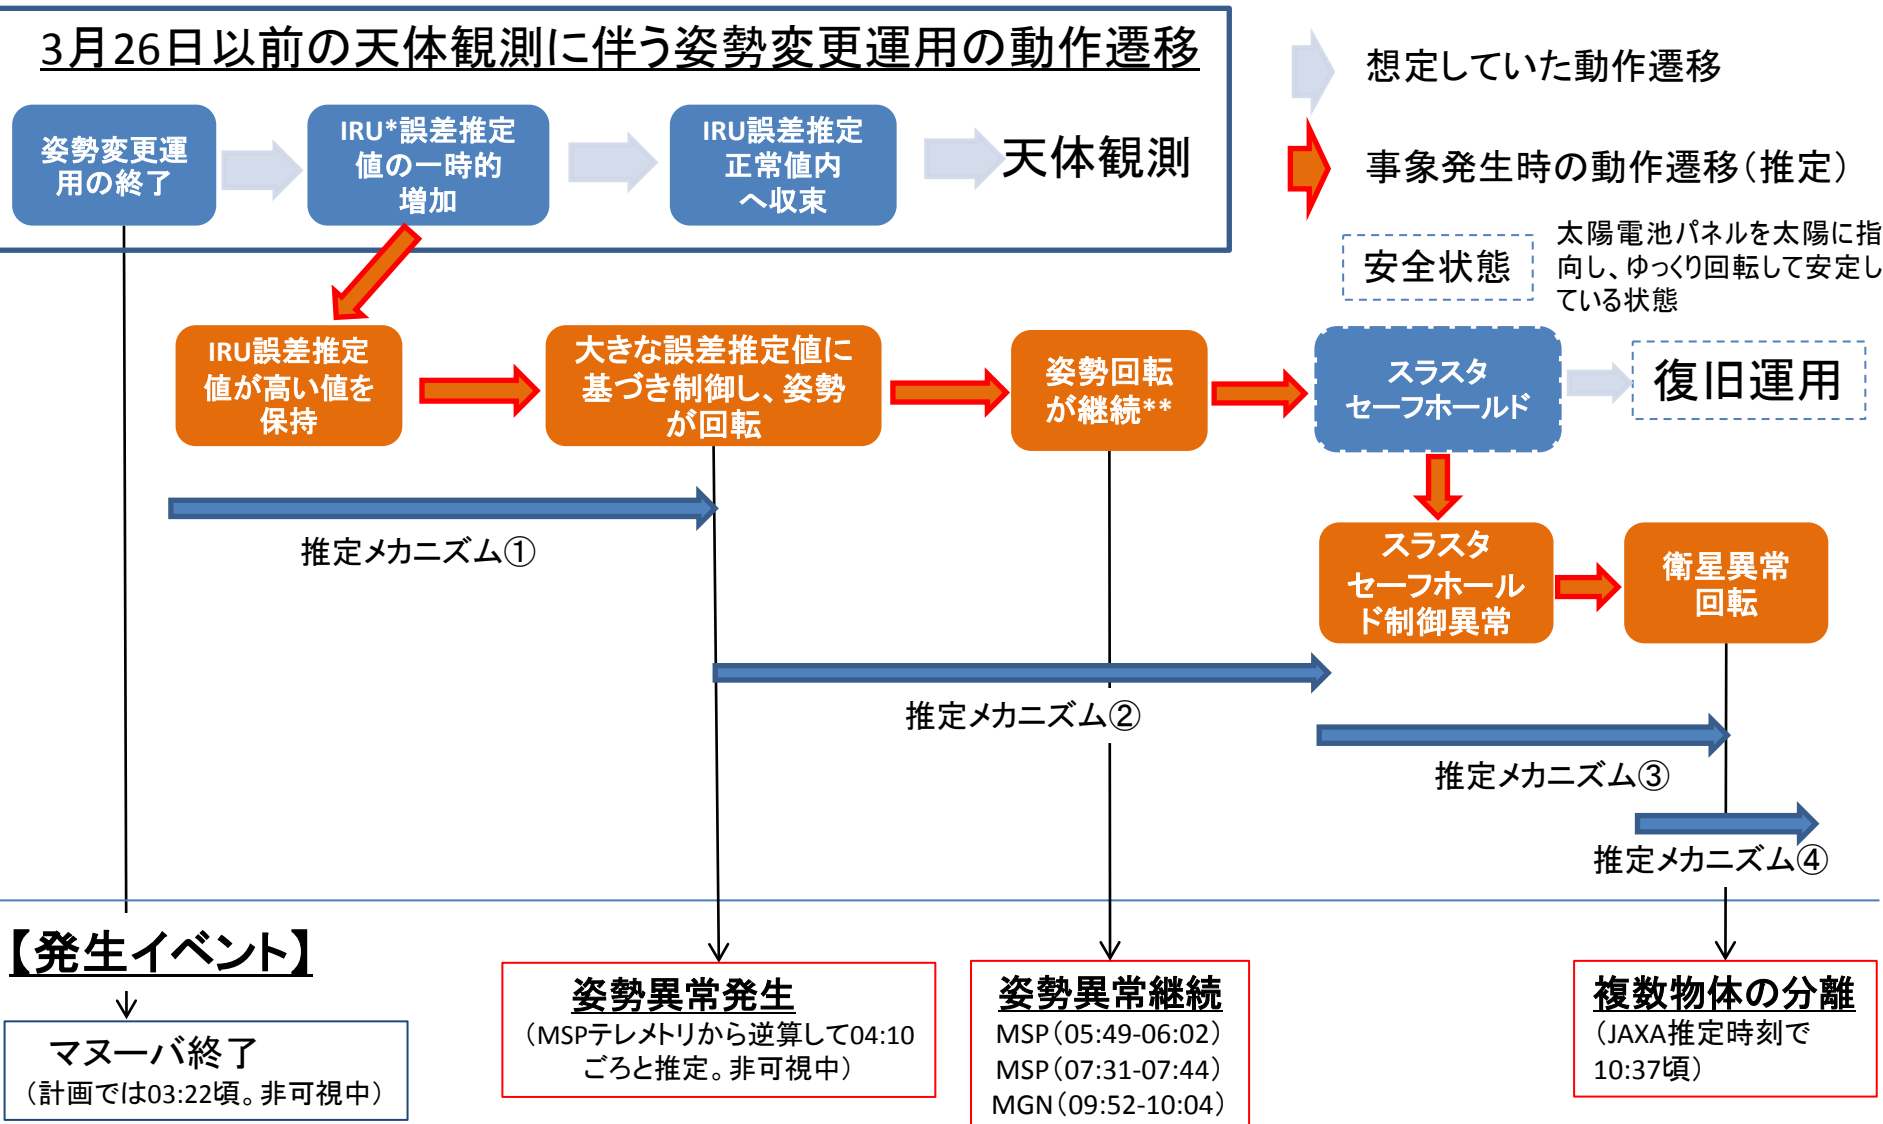
- (1) 3月26日に活動銀河核観測のための姿勢変更運用を計画通り実施した。
- (2) 姿勢変更運用終了後、姿勢制御系の想定と異なる動作により、実際には衛星が回転していないにもかかわらず、姿勢制御系は衛星が回転していると自己判断した。その結果、回転を止めようとする向きにリアクションホイール(RW)を作動させ、衛星を回転させるという姿勢異常が発生した。【推定メカニズム①】
- (3) 加えて、姿勢制御系が実施する磁気トルカによる角運動量のアンローディング※が姿勢異常のため正常に働かず、RWに角運動量が蓄積し続けた。【推定メカニズム②】
- (4) 姿勢制御系はこの状況を危険と判断し、衛星を安全な状態とするためセーフホールド(SH)に移行し、スラスタを噴射したと推定される。この際、姿勢制御系は不適切なスラスタ制御パラメータにより、想定と異なる指示をスラスタに与えたと推定される。その結果、スラスタは想定と異なる噴射を行い、衛星の回転が加速する作用を与えたと推定される。【推定メカニズム③】
- (5) 衛星の想定以上の回転運動により、太陽電池パネルの一部、あるいは伸展式光学ベンチ(EOB)など、速い回転に対して構造的に弱い部位が分離したと推定される。【推定メカニズム④】

表示時刻は
全て日本時間3/26

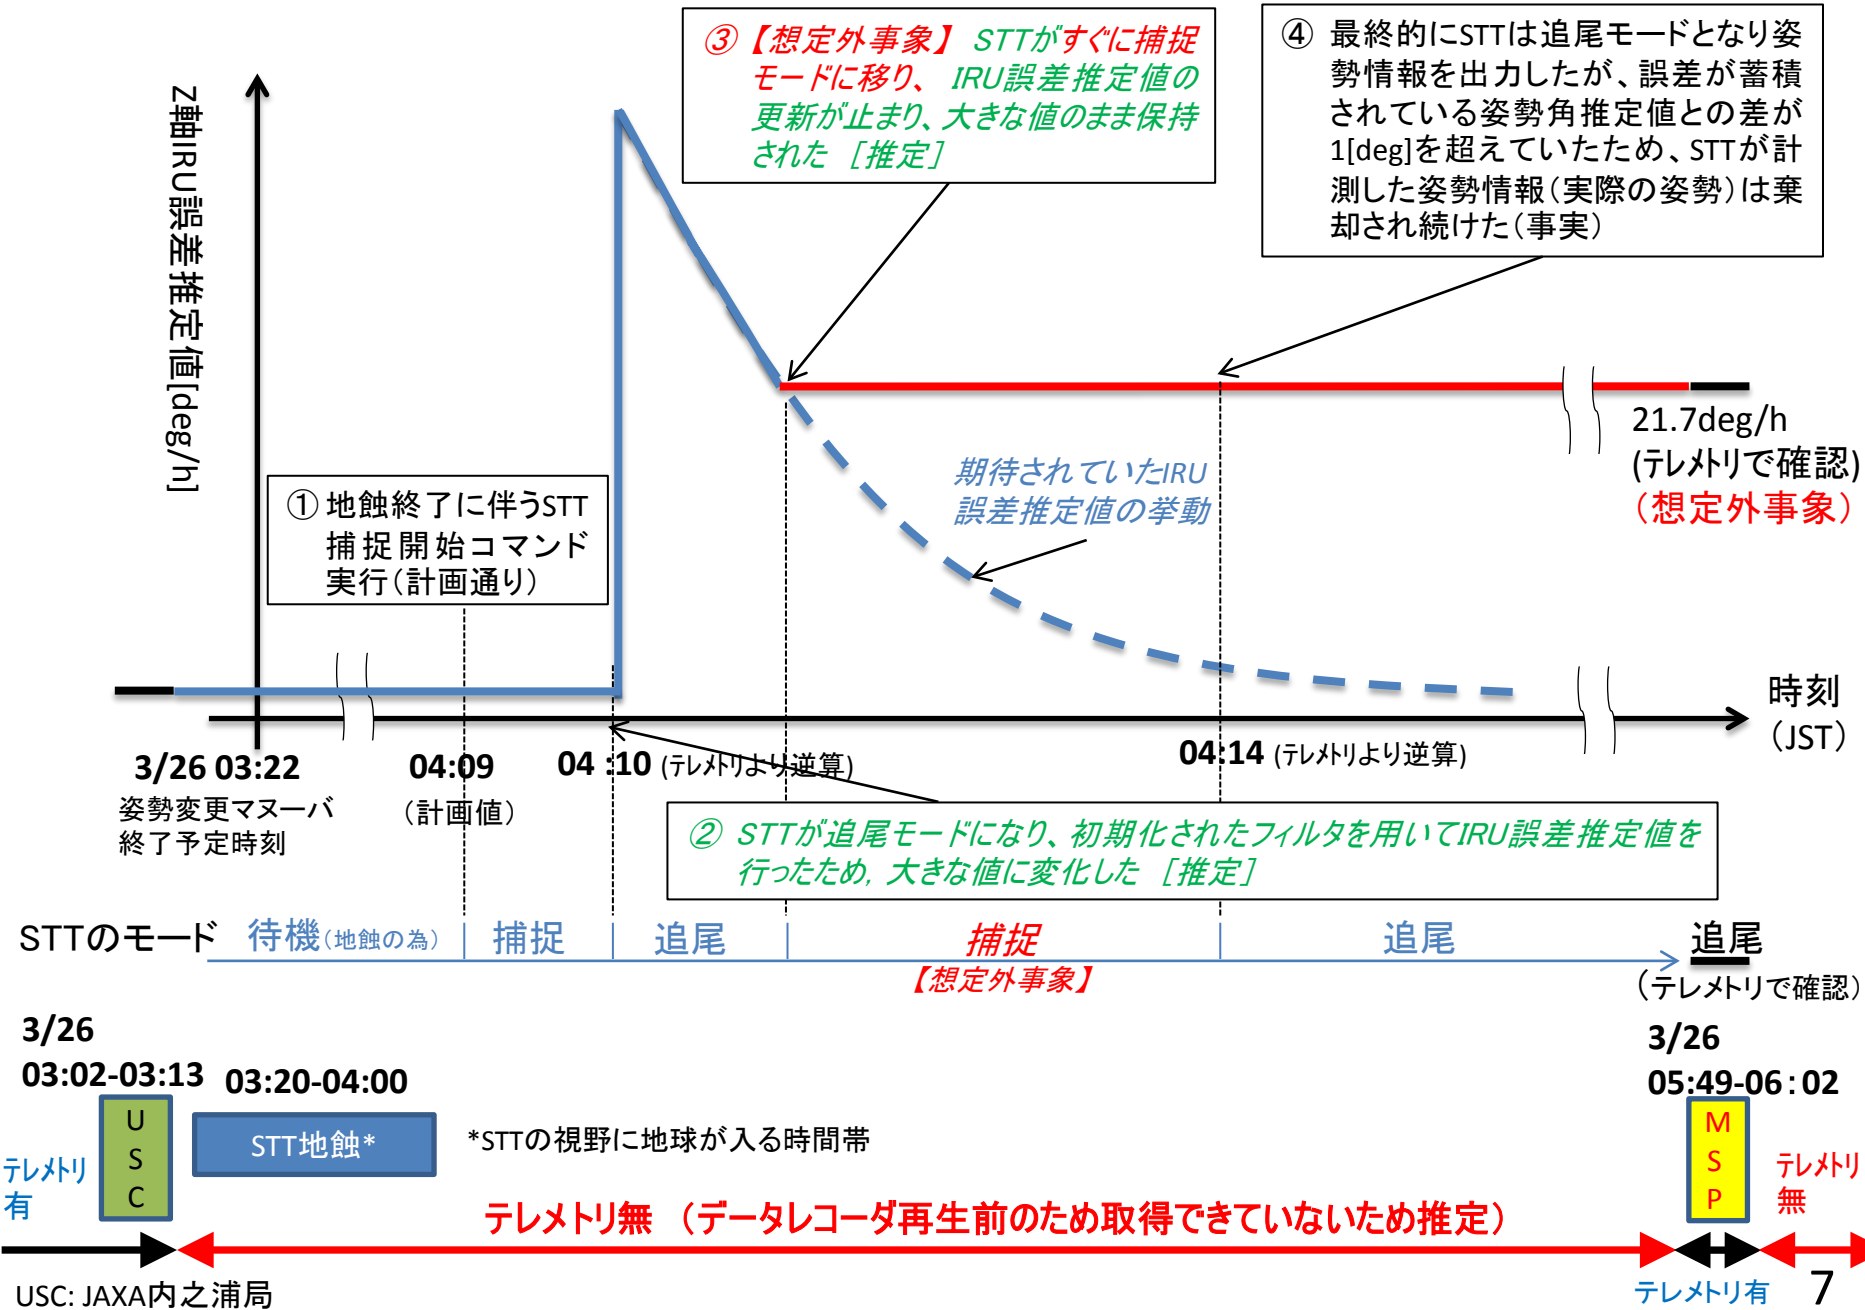
推定メカニズム①: 衛星正常状態から姿勢異常発生まで

- ASTRO-Hは通常時、慣性基準装置 (IRU) とスタートラッカ (STT) の情報をもとに姿勢制御を行う。
- 姿勢変更運用終了後、STTの出力データの取り込みを開始する。その際、ASTRO-Hの設計では、IRU誤差推定値*が一時的に実際の誤差推定値よりも大きな値となり、その後、STTデータによる補正により正常値範囲内に収束する動作を行う。
- 3/26の姿勢変更運用終了後に、何らかの要因でSTTの出力データを取り込まない状態が継続した場合、IRU誤差推定値が高い値を保持し、実際のIRU誤差推定値とは異なる値を示し続けた可能性が有る。
- この場合、ASTRO-Hの姿勢制御系はSTTの出力データを取り込まず、IRUのみで姿勢決定を行う状態となるため、誤った姿勢決定値に基づき姿勢制御を行ったと推定される。
 - ASTRO-Hの姿勢制御系は、IRUによる姿勢決定値とSTTによる姿勢決定値の差が1[deg]以上となった場合、STTの出力データを取り込まずIRUのみによる姿勢制御を行う設計である。
- 今回の事象では、主としてZ軸周りのIRU誤差推定値が21.7[deg/h]を示し続けたことから、姿勢制御系はこの誤差推定値を打ち消すように衛星の姿勢をZ軸周りに21.7[deg/h]で回転するように制御し、姿勢が回転を始めたと推定される。
- MSP局、MGN局のテレメトリを分析したところ、おおよそ20[deg/h]で衛星姿勢がZ軸周りに回転していることを確認している。

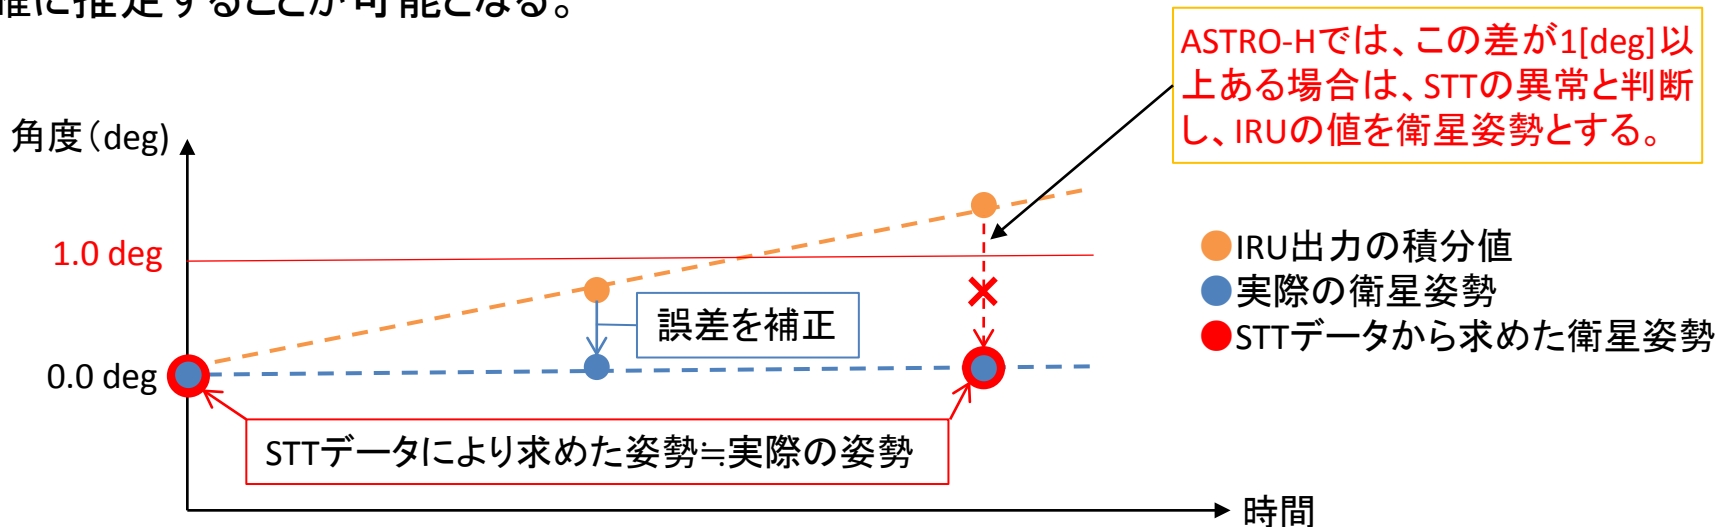
【補足】IRU誤差推定値について

- IRUは衛星の各軸(X、Y、Z軸)の角速度(deg/sec)を計測する機器
- IRUデータにより衛星姿勢(deg)を決定する場合、時間積分により算出する
例 計測値:0.1[deg/sec] 10秒後の姿勢:0.1×10[sec]=1.0[deg]。
- 角速度計測値には僅かな誤差があり、時間積分により誤差が蓄積する。
例 計測誤差:0.01[deg/sec] 10秒後の姿勢決定誤差:0.01×10=0.1[deg]
- 精度の高いSTTによる姿勢決定値と比較することでIRUの誤差の傾向(下図オレンジの線の傾き)を算出している。
- この誤差の傾向(IRU誤差推定値)を利用することで、STTデータの無い部分でも、姿勢を正確に推定することが可能となる。

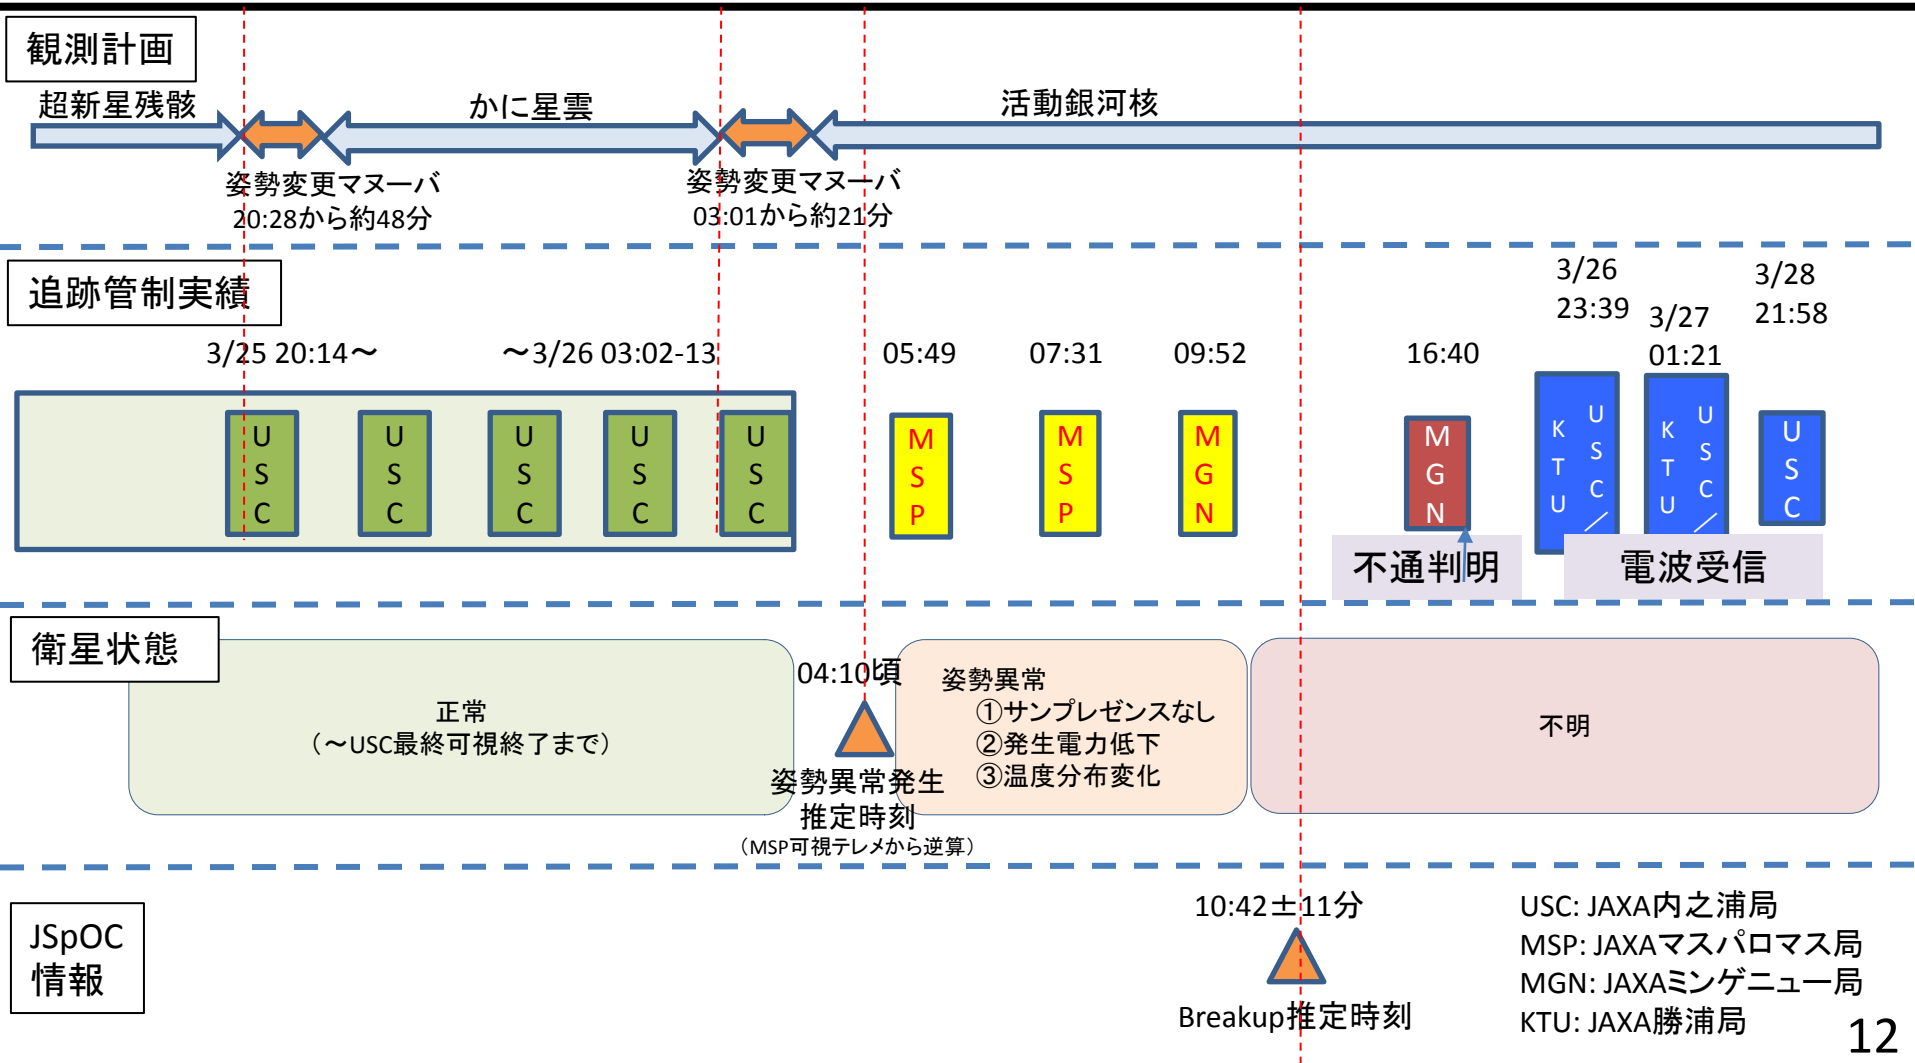
【補足】事象発生前後の衛星状態

- 観測計画(天体指向姿勢と姿勢変更マヌーバ)と追跡管制の実績、その時の衛星状態とJSpOC情報の時刻関係を下図に示す。

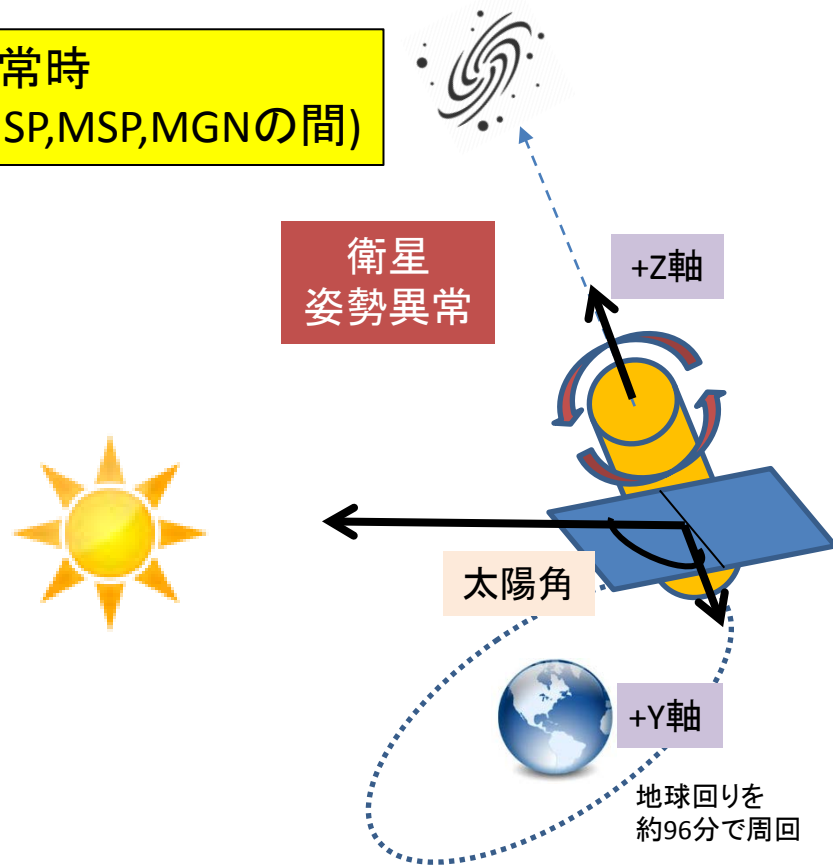
異常時
(MSP,MSP,MGNの間)

IRU誤差推定値が収束しなくなった後、衛星が1時間に約21.7[deg]の割合でZ軸回りにゆっくり回転を始めたため、最後にテレメトリを確認できたMGN局での太陽角は約123[deg]であった。
