収蔵作品の修復および保護処理報告 (2)

山口孝子 (東京都写真美術館 保存科学専門員)

はじめに

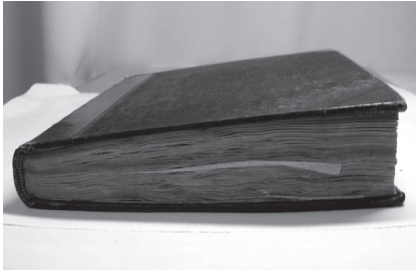
1) [Ⅱ、Ⅲ] は、表表紙の綴じ紐が切れ、表紙が背から外れていた。元々は短く切られた綴じ紐が、表紙ボードの表側に貼り付けられていたと考えられる。革の表面には剥離が認められた。中身の綴じには破損が見られないが、表紙に重みがないため、小口側が広がってしまっ

写真1.1 紙葉の波打ち、小口側の広がり

1) [II、III] には、小口の広がりに戻すためにプレスにかけた。時間が経過すると戻るため、10枚ほどの間紙を挟みさらにプレスした。中身の破れを和紙と生糞糊を用いて補修(266、282頁、後ろ見返し)

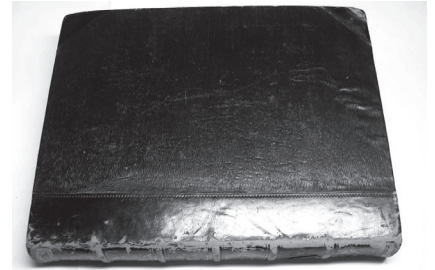
写真1.3 裏表紙

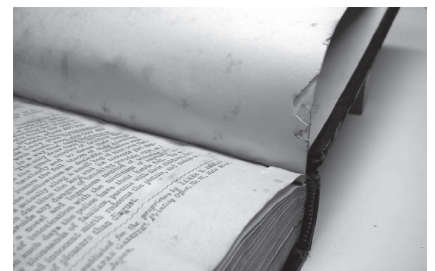
写真1.6 紙葉の破れ

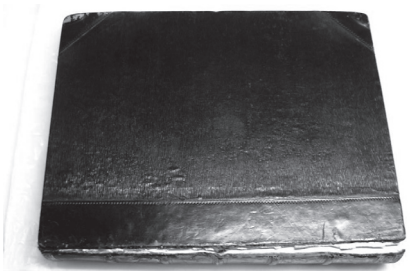
2) [IV] は過去に修理した形跡があった。表紙は、表表紙の綴じ紐とのど部分の革が切断されており、裏表紙の革は半分ほど切れていた。過去の修理において、背固めに膠と寒冷紗、4～5枚の背紙が用いられ、背は厚く糊付けされていた。見返しのものには厚紙で繋がっていた。

写真1.7 表表紙

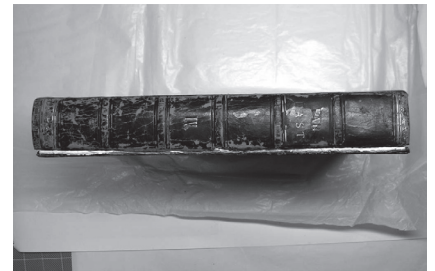
写真1.9 背

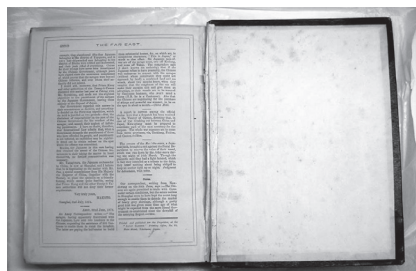
写真1.11 後ろ見返しの欠落

2) [IV] は、背が平らでないため、中身の背の糊を落とした。見返しに貼ってある紙バンドも外し、新たに綴じ紐をつけ、生麩糊を用いて寒冷紗で背固めをした。[Ⅱ、Ⅲ] と似た花ざれをつけ、表紙と中身を接合した。製本用仔牛革を用いて表紙革の補修をし、コットン紙を後ろ見返しとして加えた。革の色調を整え、保革クリームを塗った。

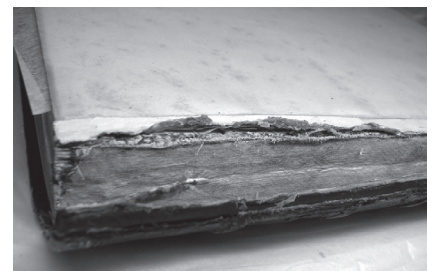
写真1.12 過去の補修時に糊で固められた背

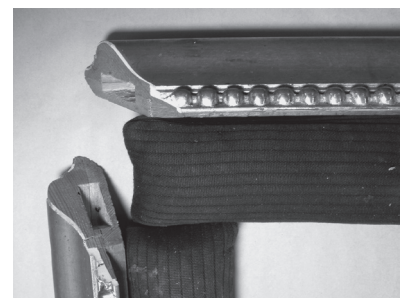
写真2.1.7 解体 左上角のホゾ穴部分

組み合わせ部分の固定を強化するための木を埋め込むこととした。歪みを修正後、組み合わせ部分にホゾ穴を開け、ホゾとなる木（シナベニア15mm四方、厚み5mm）を差し込み、膠水（兎膠20wt%）と木粉を練り混ぜたもので固定した。組み合わせ部分に膠水（同上）を塗布し接着した。

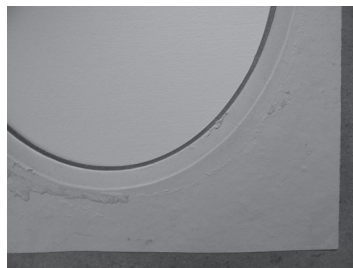
カバーガラスには、内側の汚れと19世紀から20世紀の間に使用されたソーダ石灰ガラスの劣化¹⁾である細かい液滴が見られた。ガラスからナトリウムイオンやカリウムイオンがしみ出し、空気と触れることによって、アルカリ性の炭酸塩や水酸化物を生成する。この物質がダゲレオタイプと接触すると、腐食して画像が損なわれることもある。金の装飾のある紙の表面は少し汚れており、窓マットには端の部分に数カ所の破れや欠損、擦れがあった。

写真2.2.2, 3 窓マット破損部分

まず、金の装飾のある紙にドライクリーニングを行った。紙の窓マットの破れを補修し、欠損している部分は、端から取った同じ紙の繊維を使用して穴を埋め、補彩を施した。金の装飾のある紙と窓マットを接着した。

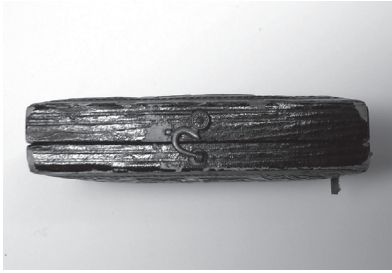
写真3.2 前小口の留め具

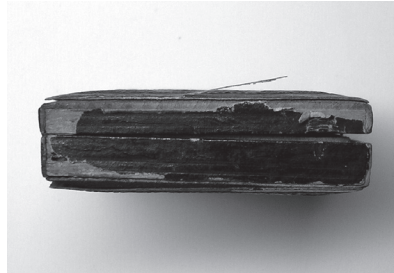
ケース自体に損傷はないが、紙全体に劣化が進んでいた。特に地、背、角は木部が一部露出していた。糊が劣化し、紙の浮きや剥落が見受けられた。

写真3.3 地側の紙の浮きや剥がれ

木部の外れた部分を補修し、ケースの形を整えた。紙の欠損部や木の貼付け部分には、未晒し楮の和紙を下から補填、補強をした。紙が浮いていた表側は、一度表紙剥がし、和紙で補修後、剥がした表紙をセルロース糊で元の位置に接着した。背と内側から、つなぎ部を補修し、枠を適正な位置に戻した。新しく和紙を補填した部分は白く、周囲との違和感があるため補彩し、色調を整えた。

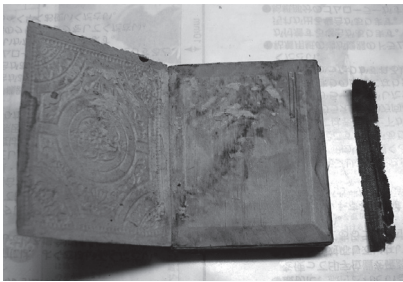
写真3.5 糊が劣化していたため、表の紙が簡単に剥がれた

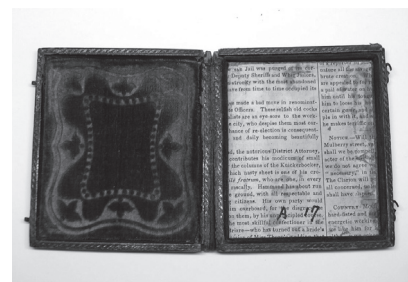
革全体に劣化が起きており、特に天、背、角は木部が一部露出していた。蓋の木が折れていて、底部の天の枠が外れていた。

写真4.7 内側つなぎ部の損傷

木の折れや外れた箇所を補修し、ケースの形を整えた。革の欠損部は修復用仔牛革で補修し、木の貼り付け部は、同仔牛革を用いて下から補填した。革の接着にはエラスコル糊を使用した。つなぎ部分の修繕は、背と内側からつなぎ部分に未晒し楮の和紙を補強して行った。縁取り用の赤い枠を元の位置に戻した。収納部の紙の上にピュアガード70（紙）を敷き、クッション裏には同紙をセルロース糊で貼った。最後に補修の子牛革の色調を整えた。

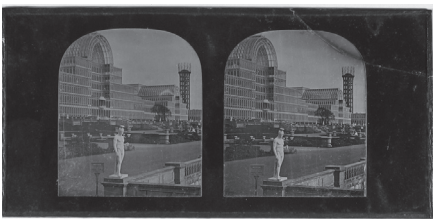
カバーガラスは、右上角から下方へ26mm、右角から左へ58mmに渡って、ひび割れていた。周囲を一周するように貼られたテープは、ガラスの割れた部分で切れており、各角の部分では擦れていた。

写真5.1 表 カバーガラスの損傷

補彩した窓マットをのせ、オリジナルのガラスと同寸法の新しいガラスを上へのせ、マットの周囲をガラスの大きさに合わせて裁断した。周囲のテープには、ピュアガード70を細く裁断した紙を準備し、アクリルガッシュで彩色した。このテープで組み立てた上記のパッケージの周囲を一周し、生麩糊を用いて貼り付けた。表側は端から3mm枠になるように切り落とした。テープには、防水のためのワックス (Renaissance Wax) を薄く塗って仕上げとした。

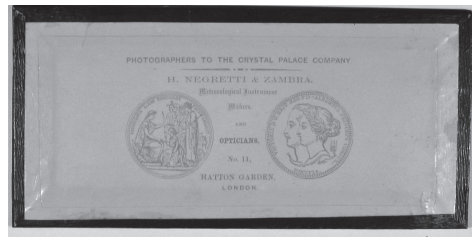
写真5.2 裏 青色印刷

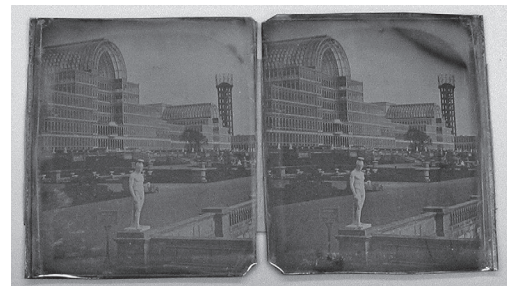
ダゲレオタイプの状態は、カバーガラスの破損部周辺の変色以外に問題がなく、良好であった。変色は茶色がかっていて、同様の変色が左側のダゲレオタイプの右上にも若干認められた。また周囲の数カ所では、乳白色の変色も見られた。2点で構成されたダゲレオタイプは、周囲に使われていたテープと同材料のテープで裏から固定され、窓マットで覆われ、テープで固定されていた。

写真5.6 解体 周辺の乳白色の変色

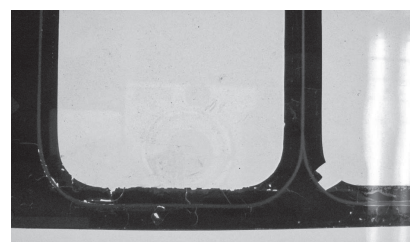
カバーガラスには黒いニスに金色の線が入っていた。裏側のニスにはひび割れが多数あり、剥落しているところも少しあった。しかし、金色部分には特に破損が見られなかったことから、オリジナルのカバーガラスを生かし、ニスが剥落した部分には補彩をして使用することにした。茶色のカバー紙は、周囲に用いられていたテープと同じ材料で、カバーガラスに留められていた。

写真8.5 ニスのひび割れや剥落

カバーガラスからテープで貼り付けられていたカバー紙を剥がした。ガラスに残っていた周囲のテープをメスで剥がし、水と筆で接着剤の残りを除去した。ガラスの裏面のニス塗られている部分の埃を払った後、アクリルガッシュ(jet black)で補彩した。補彩はライトボックスの上で行った。

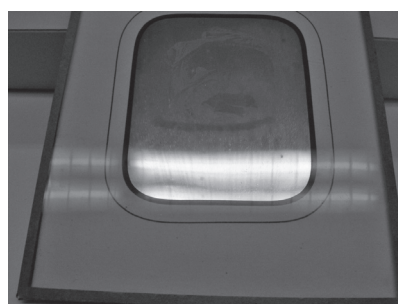
テープをメスで除去し、ケースを開け、ダゲレオタイプを解体した。上から、カバーガラス、紙の窓マット、ダゲレオタイプ、背紙の貼られた厚紙が順に重ねられ、周囲は背紙と同じ色の青緑色の紙テープで留められていた。裏面から見ると、中央部分がやや突き出し、四辺へ傾斜していた。ダゲレオタイプ本体は、定着不足のために緑がかった色調になっていたが、画像の状態は良好であった。カバーガラスの内側には、ソーダ石灰ガラスの劣化によって細かい液滴が多数発生していた。窓マットには汚れ、周囲のテープや背紙には擦れや破れがあり、周囲テープにはシミも出ていた。

写真9.3 ガラスの内側の液滴

落とし込みマットは、ダゲレオタイプを窓マットから外さずにそのままに入るように作製した。ピュアマット厚口に、ダゲレオタイプの形状に合わせて切り抜いたピュアマット薄口とピュアガード120（紙）を重ねたものを、接着剤PVAで貼り付けた。窓マットに固定されたダゲレオタイプを重ね合わせ、その上から新しいガラスを載せた。マットの周囲は、ガラスの寸法に合わせて裁断した。事前にダゲレオタイプには、プロアを使用してドライクリーニングを行った。

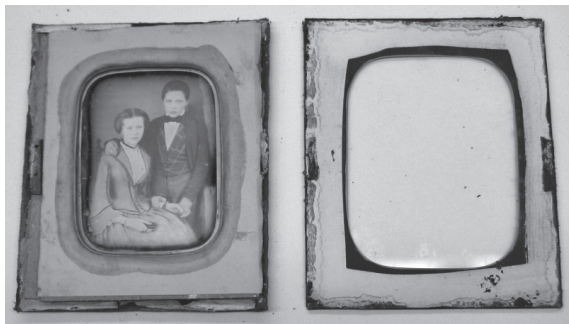
ガラスには、裏面から少し赤味がかかった黒いニスとカオリンが塗られ、装飾の金色の枠線が施されていた。内側からの汚れやニスの剥落があった。

写真11.4 解体 窓マット、ニスとカオリンが塗られたカバーガラス

カバーガラスに塗られたニスは、アクリルガッシュを使用して補彩をした。色調はオリジナルに合わせ、ライトボックスの上で行った。次に落とし込みマットを作製した。ピュアマット厚口に、ダゲレオタイプの形状に合わせて切り抜いたピュアマット厚口を、接着剤PVAを用いて貼り付けた。プロアを使いドライクリーニングをしたダゲレオタイプを、この落とし込みマットに入れた。その上にダゲレオタイプより2mm小さく切り抜いたピュアガード70(紙)を1枚のせ、PVAで接着した。

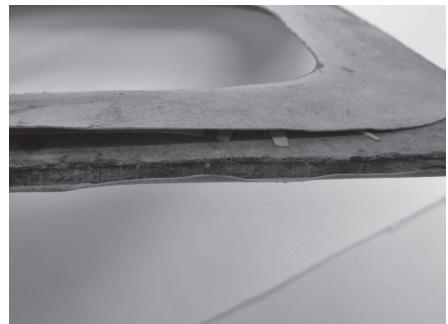
窓マットは、厚紙が何層か重ねられており、一番上の黄色のマットは、部分的に彩色されていた。当時のマットの特徴を持ち、状態も良好であったため、そのまま使用することにした。テープには、黒の光沢があり、小さな点状の模様があった。所々に擦れが見られた。

写真11.5 紙が数枚重ねられた窓マット

オリジナルの窓マットは数枚の異なる寸法の紙が重ねられていた。平らを保持できるように、ピュアマット厚口を周囲にはめ込み隙間を埋めた。これをダゲレオタイプの上に乗せ、その上にガラスを重ね、マットの周囲をガラスの寸法に合わせて裁断した。周囲のテープにはピュアガード70を用い、生麩糊で貼り付けた後、黒インクで彩色した。その後、表側の縁取りが5mmになるように、折り込んだテープを切った。テープ全体に防水のためのワックス(Renaissance Wax)を薄く塗った。

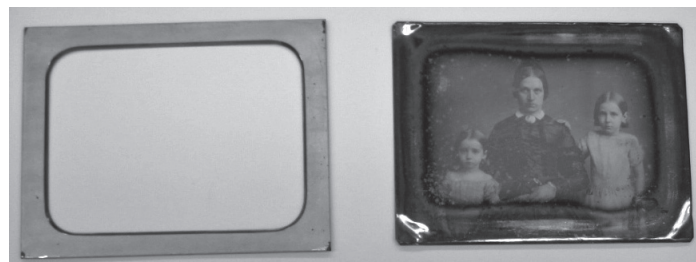
まず、ダゲレオタイプを解体するため、側面からテープを切り、マットを外した。ダゲレオタイプの上に、金属製の窓マット、カバーガラスが順に重ねられ、周囲は白色の紙のテープで留められていた。マットに沿って変色していたものの、状態は良好で特筆すべき問題は見られなかった。裏にベルベット張りが施してある1/4 Plate革製のケースに入れられていた。

写真12.4 金属製の窓マットとダゲレオタイプ

金属の窓マットおよびダゲレオタイプのドライクリーニングをした。ダゲレオタイプではブロアを用いた。ダゲレオタイプと窓マットおよびガラスの寸法が異なるため、隙間を補うためのピュアマット厚口を裁断し準備をした。

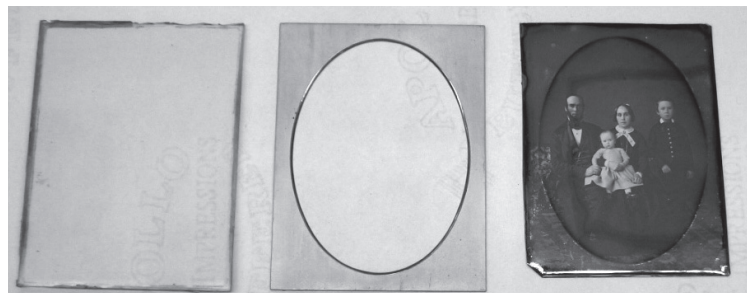
写真13.6 解体 緑、窓マット、ダゲレオタイプ

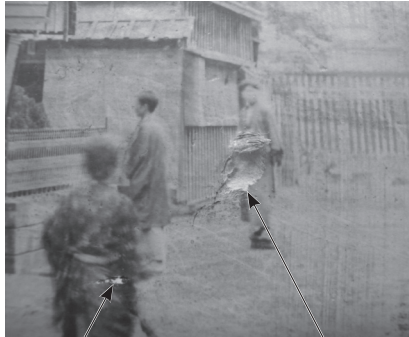
物理的な事故によって、鶏卵紙が楕円状に約2cm程度破れ、台紙から剥離して皺状に折り畳まれた状態にあった（以下、損傷箇所aとする）。この剥離部分では膜面にクラッキングが生じており、中央付近にはクラッキングによる膜面断裂箇所が開いて、下のベースの紙層が白く覗いている箇所もあった。また、周囲小口では、引きちぎられた際に紙繊維が引き伸ばされていた。

同様に物理的な事故によると思われる小範囲の膜面欠失箇所があり（以下、損傷箇所bとする）、上部には膜面が皺状に折り畳まれた凸部が存在した。

損傷箇所 b

損傷箇所 a

写真14.2 損傷箇所

本紙と台紙との接着は、周囲こそ糊浮きが認められたものの、全体としてはしっかり接着していたので、鶏卵紙を台紙から取り外さずに破れた部分を直接貼り戻すこととした。

皺状に折り畳まれた本紙部分を加湿して元通り伸ばした。接合部は、剥離箇所の周囲小口より外に伸びている紙繊維を印刀にて削り取り、その繊維を台紙側の貼り戻す箇所に埋めて平滑に整えた。剥離箇所裏面にメチルセルロースと小麦澱粉糊を混合した接着剤を塗布して貼り戻した。

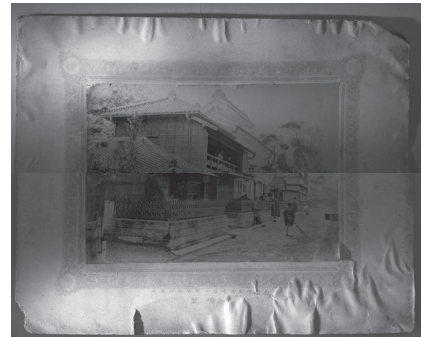
台紙の紙層剥離が四周から進行していた。斜光によって容易に表層部分の浮きが確認できたが、内部ではより広い範囲で浮いている状態が認められた。

写真14.3 台紙紙層剥離 (内部)

現状で台紙貼鶏卵紙はシンクマットでブックマウントに装丁されており、台紙の暴れ（変形）の影響がすぐに保存上の問題とならない。また、台紙の紙層剥離自体も四周から進行しているものの、鶏卵紙の下には至っておらず、処置をすることで却って更なる変形を引き起こす可能性もあることから、今回は特に処置を行わないこととした。

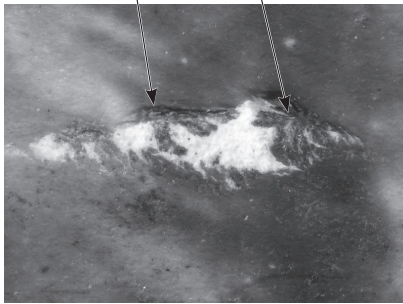
写真14.11 処置前

固定した膜面の隙間（ベースの紙が覗いている箇所）にコットン紙を貼り、補彩を施した。

上方に寄って凸に見えていた断片状の膜面は、メチルセルロース水溶液を塗布して、浮かして戻した。接着には補足1の接着剤を使用した。断片は極力元の位置に貼り戻すよう努力したが、既に欠失した箇所など、支持体層の紙が白く見える箇所が数カ所生じ、視覚的な違和感となった。この箇所に対して補彩を行うこととなった。しかし、下から覗いている部分もオリジナルの紙（支持体）であることから直接補彩を施さず、コットン紙を欠失した部分の形に整形して該当位置に貼り込んで、将来的に除去可能な形とした。その紙上にアクリル絵具（リキテックス）で補彩を施した。この部分が後補であることが識別しやすいように、周囲の色と完全には一致しない色で、かつ肉眼で違和感を持たない程度の補彩にした。

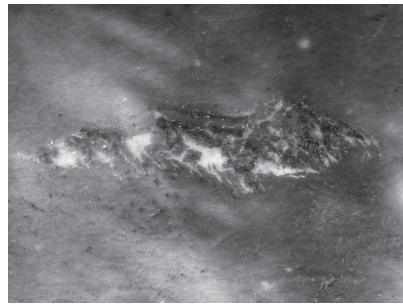
写真14.12 補彩前

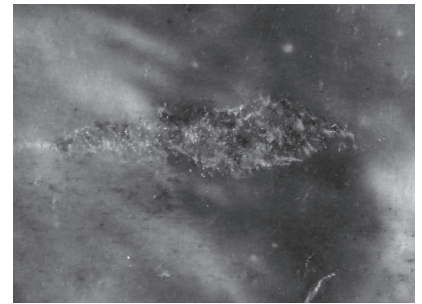
写真14.13 補彩後
