事故後のプラント挙動について

平成23年11月30日
東京電力株式会社

報告内容

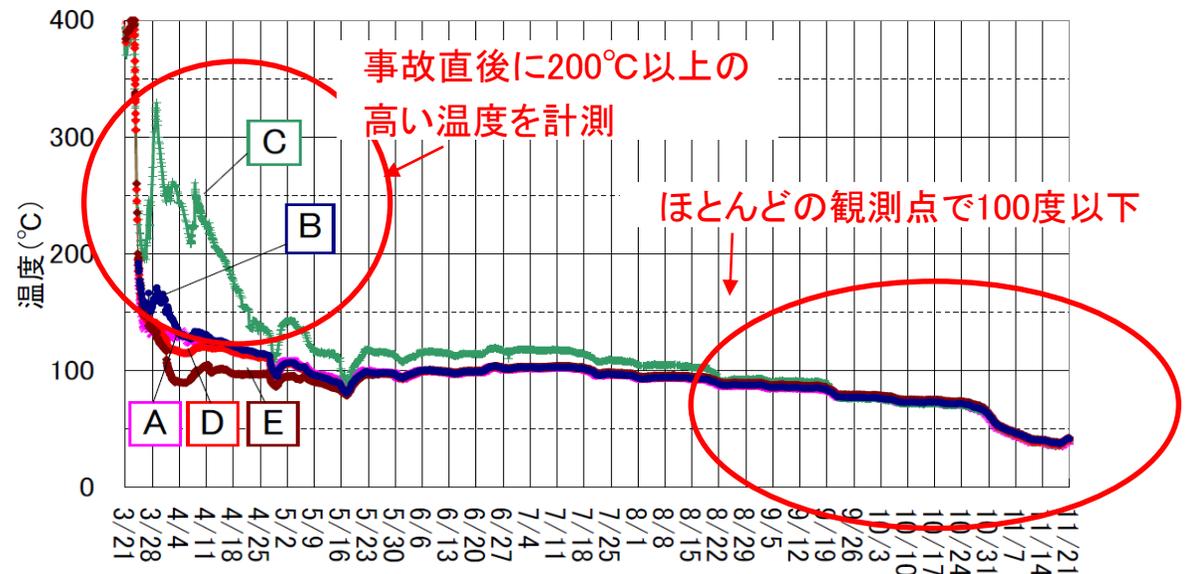
図-2 事故後の温度挙動

- 各部の温度が測定できるようになった段階で、RPV温度は複数の測定点で400℃を超えていた。
- RPV下部のCRDハウジング等の温度は測定できていた。
- RPVの鋼材温度は100℃～120℃付近で推移しており複数の測定点が注水量の変動等に同じように応答していた。
- RPV上部の複数の温度が高めであった。

- RPV上部とRPV底部の温度差が小さくなった。
- 8月の時点でRPV底部温度が飽和温度を下回り、低下傾向が継続した。

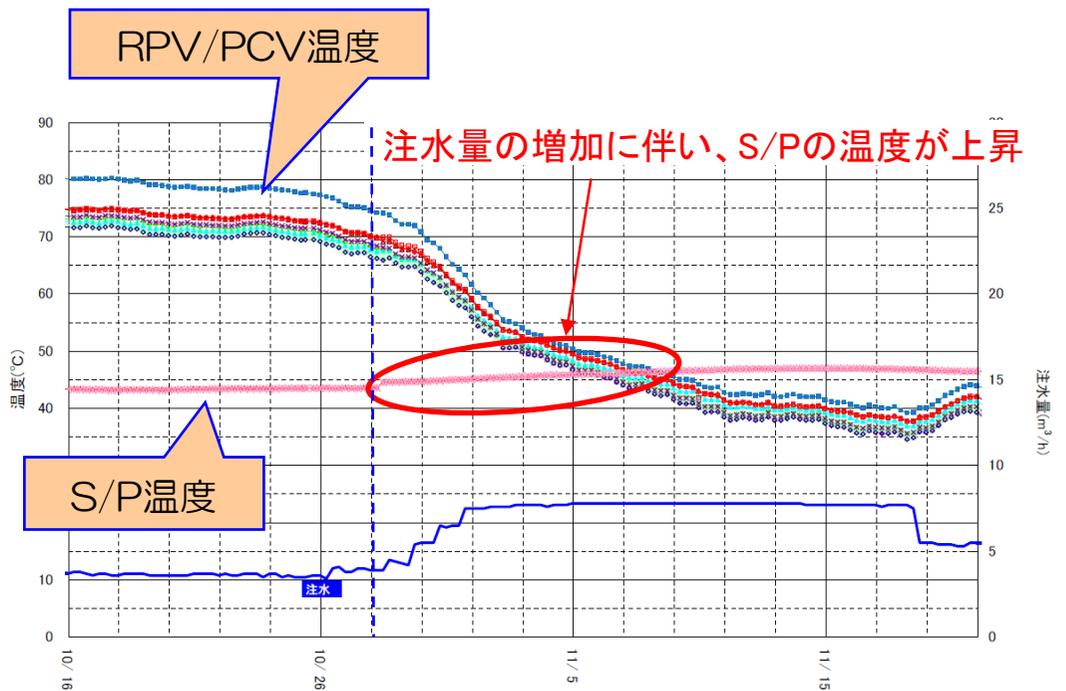
図-4 10/28注水量増加後の温度挙動

10/28	3.8→4.5m ³ /h
10/29	4.5→5.5m ³ /h
10/30	5.5→6.5m ³ /h
10/31	6.5→7.5m ³ /h
11/18	7.5→5.5m ³ /h

- 10月下旬より、注水を増加させたことにより、RPV/PCV各部温度が急速に冷却された。その一方、注水増加以降、S/Cプール温度が上昇し、RPV/PCV各部温度と逆転した。

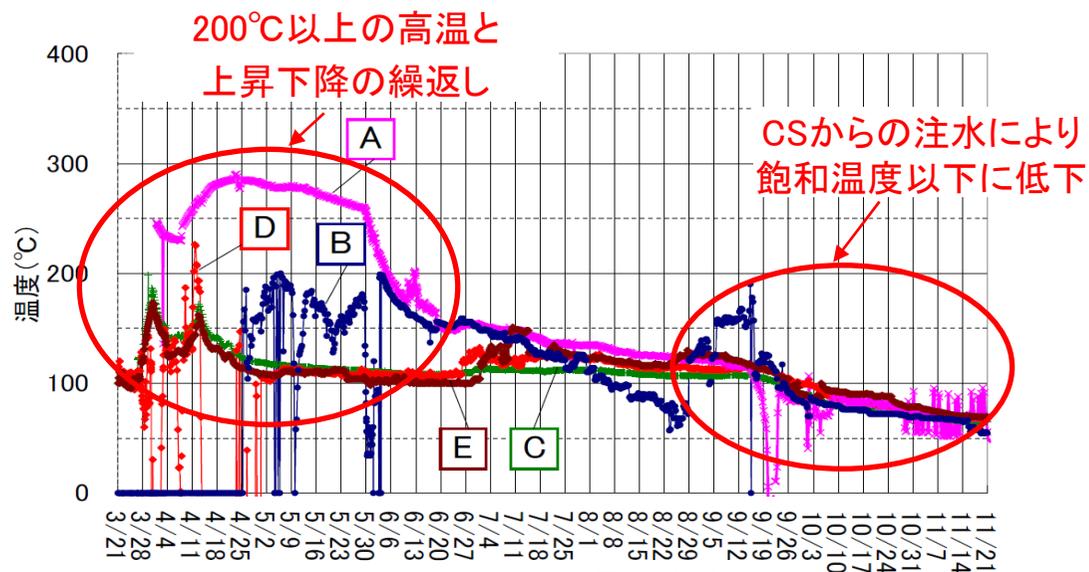
図-6 事故後の温度挙動

- 3月～5月までの挙動から得られた知見
 - RPV底部の温度は約100℃～約120℃付近で推移していた。
 - 複数の測定点が注水量の変動等に同じように応答していた。
 - RPV上部の温度が高めであった。
- 5月～9月までの挙動から得られた知見
 - RPV底部は、給水系による注水以降はほぼ飽和温度付近を指示していた。
 - RPV上部・中部は引き続き高い温度を示していた。
- 9月以降の挙動から得られた知見
 - 炉心部を直接通過する炉心スプレイ系からの注水により、RPV上部の計測温度が下降し、注水を増加することで飽和温度を下回った。
 - PCV雰囲気温度は、ほぼ飽和温度未満であるが、ごく一部（CRDハウジング、SRV）には現在もなお高い温度（飽和温度以上）を示す温度計が存在する。

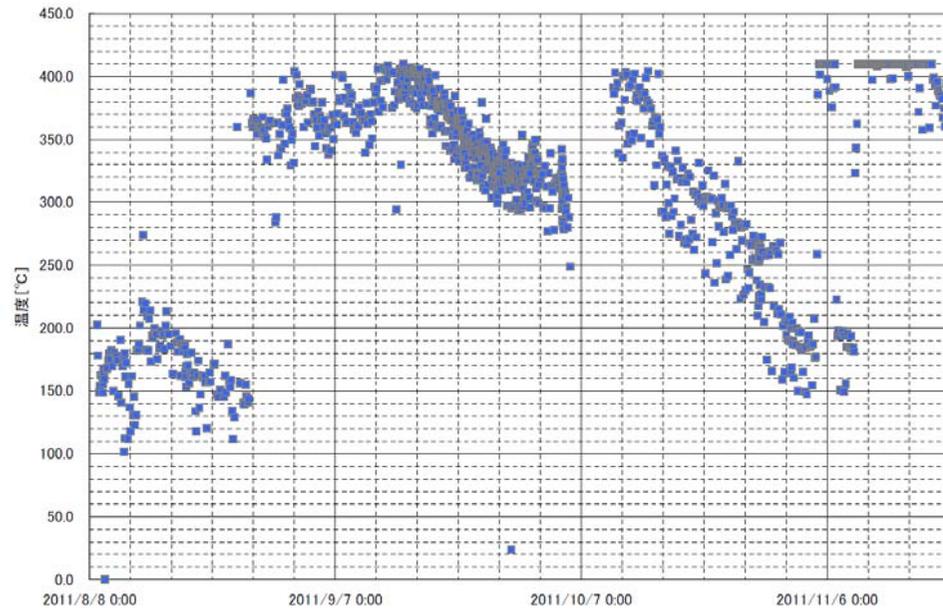
図-7 CRDハウジング温度挙動

(※) 測定レンジ外の温度は、プロットされていない。

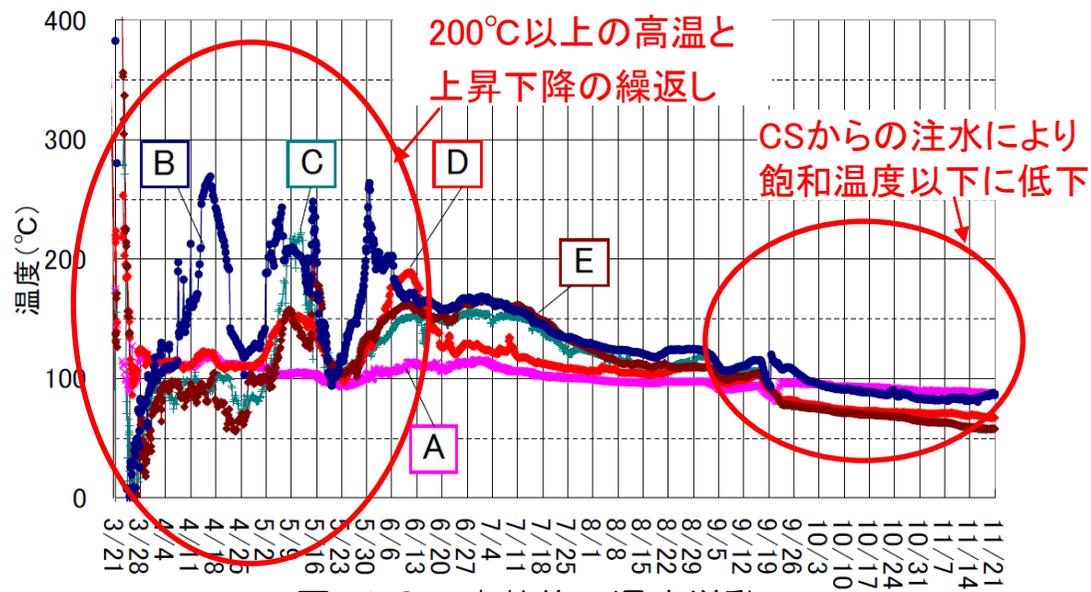
図-10 事故後の温度挙動

- RPVの鋼材温度は約100℃～約200℃付近で推移していた。
- 複数の測定点が注水量の変動等に同じように応答していた。
- 5月に入り数点の温度が上昇を示していた。

- 炉心部を直接通過する炉心スプレイ系からの注水により、RPV上部の計測温度が下降した。
- 注水を増加することで9月後半には100℃を下回った。
- PCV雰囲気温度は、ほぼ飽和温度未満であるが、ごく一部（RPVベローシール、SRV）には、RPVが100℃を下回った以降においてもなお高い温度（飽和温度以上）を示す温度計が存在した時期があった。

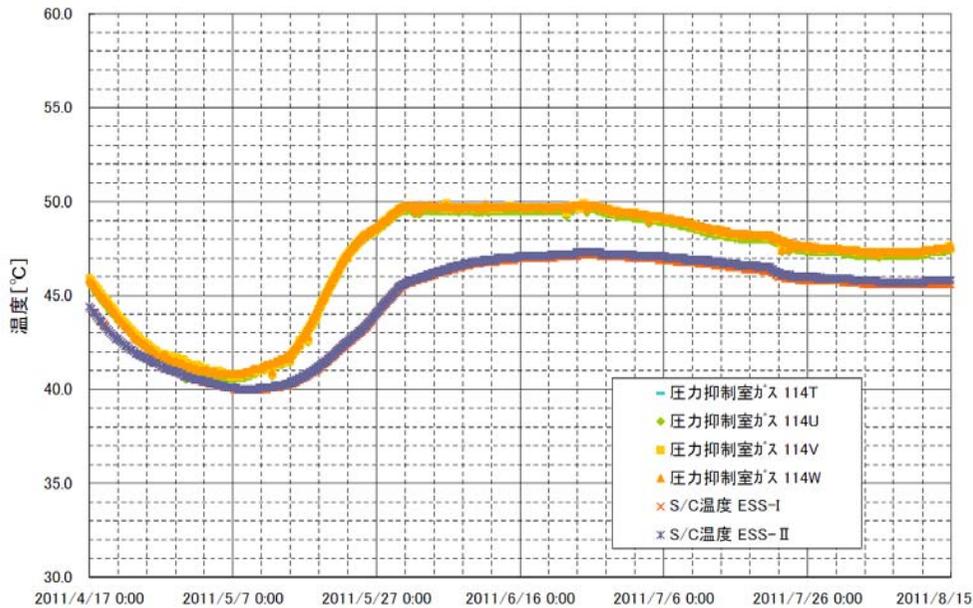
図-11 S/P水温・S/Cガス温度挙動

- 5/12 9→12m³/h
- 5/13 12→15m³/h
- 5/17 15→18m³/h
- 5/20 18→21m³/h
- 5/23 21→18m³/h

- 給水系のインサービスを行うもRPV全体の過熱状態が継続した。
- 注水量の増加によりS/P水温・S/Cガス温度が上昇した。
