木製道路施設の耐久設計・維持管理指針策定のための技術開発 ～群馬県に設置された木製遮音壁の評価～

Technology development to make durability design and maintenance indicator of wooden road installations
～ The evaluation of the wood sound barrier in Gunma ～

町田初男・小黒正次・工藤康夫・後藤義臣*

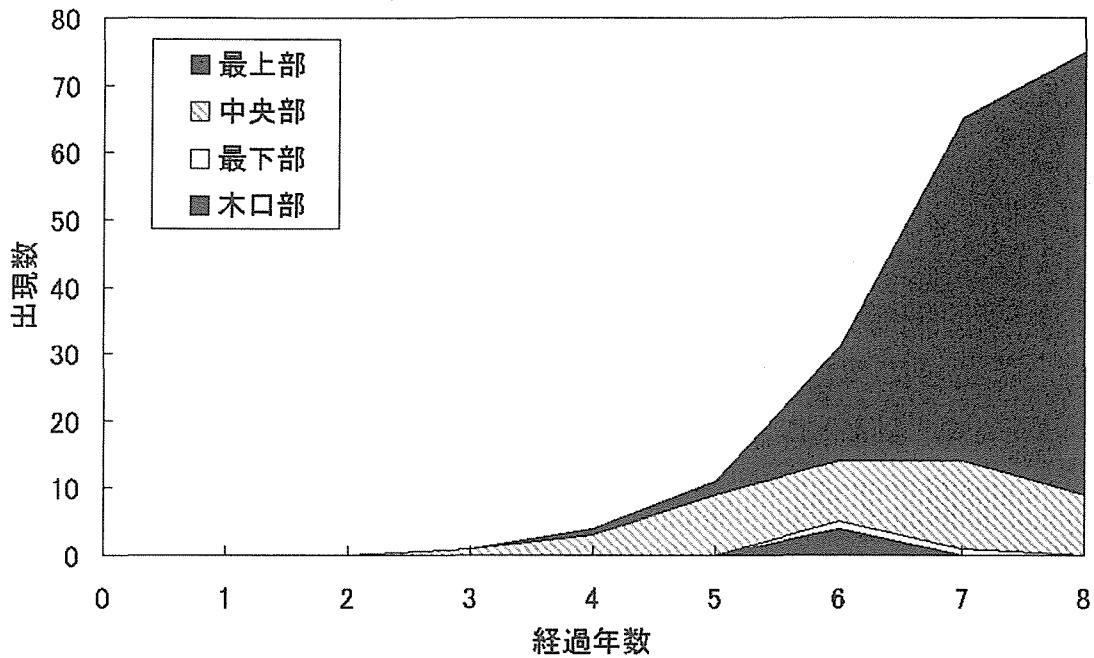
図-2 部位による劣化出現数の推移

図-2 に部位別の劣化の出現数の推移を示した。5年目までは中央部の劣化が大部分を占めているが、6年目以降も中央部の劣化箇所数に大きな変化はみられない。中央部が劣化している箇所では、多くの場合大きく深い乾燥割れが生じていて、そこから水が浸入し、材内部の防腐処理剤未浸潤部分で腐朽を引き起こすが、大きな乾燥割れの無い箇所では、材内部の未浸潤部分に水が浸入しないため、劣化箇所が増加しないものと推察される。

一方、最上部は5年目まではあまり劣化していないが、6年目以降劣化箇所数が急激に増加している。日射と雨が直接当たるため、他の部位よりも乾湿繰り返しによる割れが生じやすいことが、劣化箇所の急激な増加に繋がっているものと考えられる。

劣化箇所は年々増加しているが、現時点では大部分で最上部の1本のみが劣化していることから、

劣化材の出現率は遮音壁を構成している1万本以上の材の中では1%以下である。

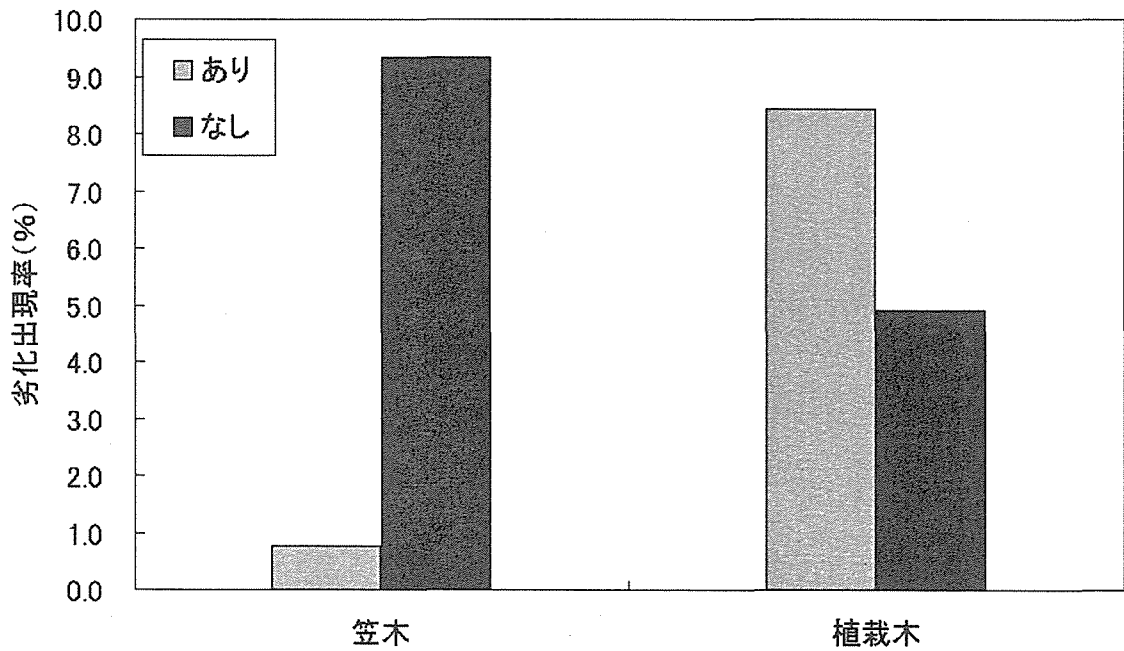
図-3 劣化外力の影響

図-3に劣化外力の有無による劣化の出現率を示した。遮音壁の頂部に笠木を設置してある場合、劣化ユニットの出現率は0.8%、笠木のないユニットでは9.3%であった。なお、笠木設置ユニットで最上部の劣化は認められず、雨と日射を遮ることで、最も劣化しやすい最上部の劣化を防いでいると推察できる。また、植栽木の枝下に遮音壁がある場合、劣化材の出現率は8.4%で、植栽木がない場合は4.9%であった。

これらから、木製遮音壁の劣化を遅らせるには、劣化箇所の8割以上を占める最上部の劣化を防ぐことが最も有効で、笠木を設置するとともに、植栽木の枝が遮音壁の上を覆わないように適時剪定するなどの配慮が必要となってくる。

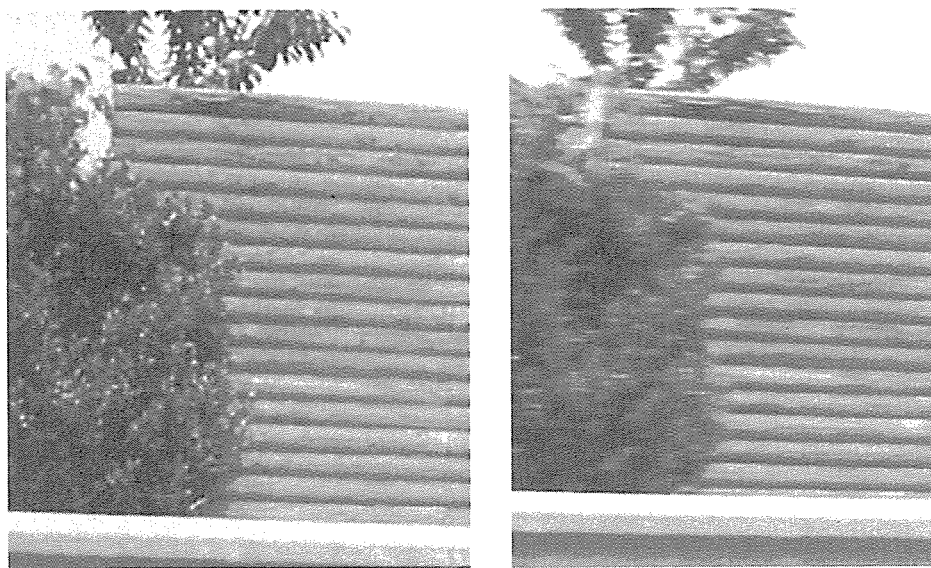
図-5 80km/hで動画撮影した木製遮音壁

図-5に80km/hで撮影した同一箇所の機種Bと機種Dのコマ送りにした静止画を、表-8に結果を示した。機種Bが機種Dに比べて細部が鮮明に映っていて、横方向のブレも少ない。また、貫通する隙間の箇所では、機種B、C、Dともに隙間の確認はできるが、遮音壁の様子は機種Bの方が細部まで写っている。動画の画像サイズでは最も細かい機種Dよりも、機種Bのほうが、鮮明で横方向のブレも少なかった。

これは、記録方式の違いが影響していると思われる。機種A、BのMotionJPEGは、静止画像ファイルのJPEGを連続して撮影し、連続して表示することで動画を表現する記録方式である⁶⁾。一方、機種C、DのH.264は、演算装置の性能が向上し、より複雑な画像処理が可能になったため、実際に撮影したコマとコマの間に計算によってコマを入れたり、前後何枚かのコマから細部を再現するなどの技術によって動画を表現するため、1枚1枚の静止画はかなり粗くても、動画はきれいな画像になる⁷⁾。そのため、機種Bの方が機種Dに比べると画像サイズが小さいにもかかわらず、静止画ではより細密に表示されている。

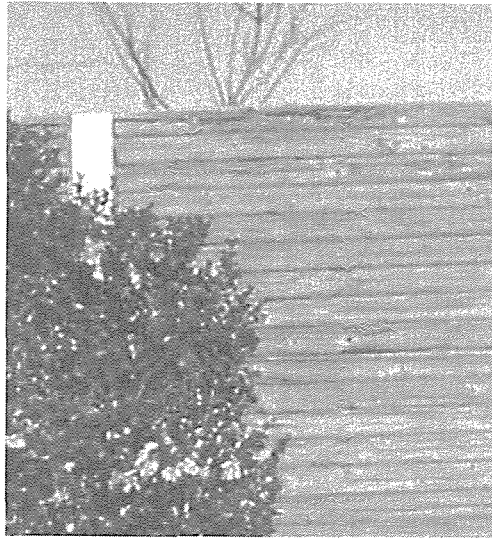
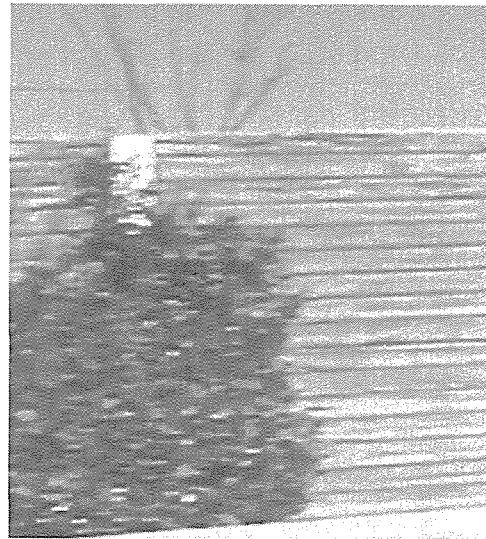
図-6 記録方式の違いが画質に及ぼす影響

このことは、機種Bと機種Cのコマ送りの静止画を比較した図-6で、より明確である。動画の画像サイズは同じ640×480で30fps、撮影時間もほぼ同じ約2分で、ファイル形式がMotionJPEGとH.264と異なっている。この2機種で図-5と同一箇所を撮影したところ、動画は同程度の画質であったが、機種Bが122MBに対して、機種Cでは83MBとファイルサイズは約2/3であった。コマ送りにした静止画の画質は機種Bの方が細部まで確認できた。
