令和6年能登半島地震 新潟県内の地震被害調査（速報）

東京大学 生産技術研究所 清田 隆・栗間 淳

長岡技術科学大学

被害調査の概要

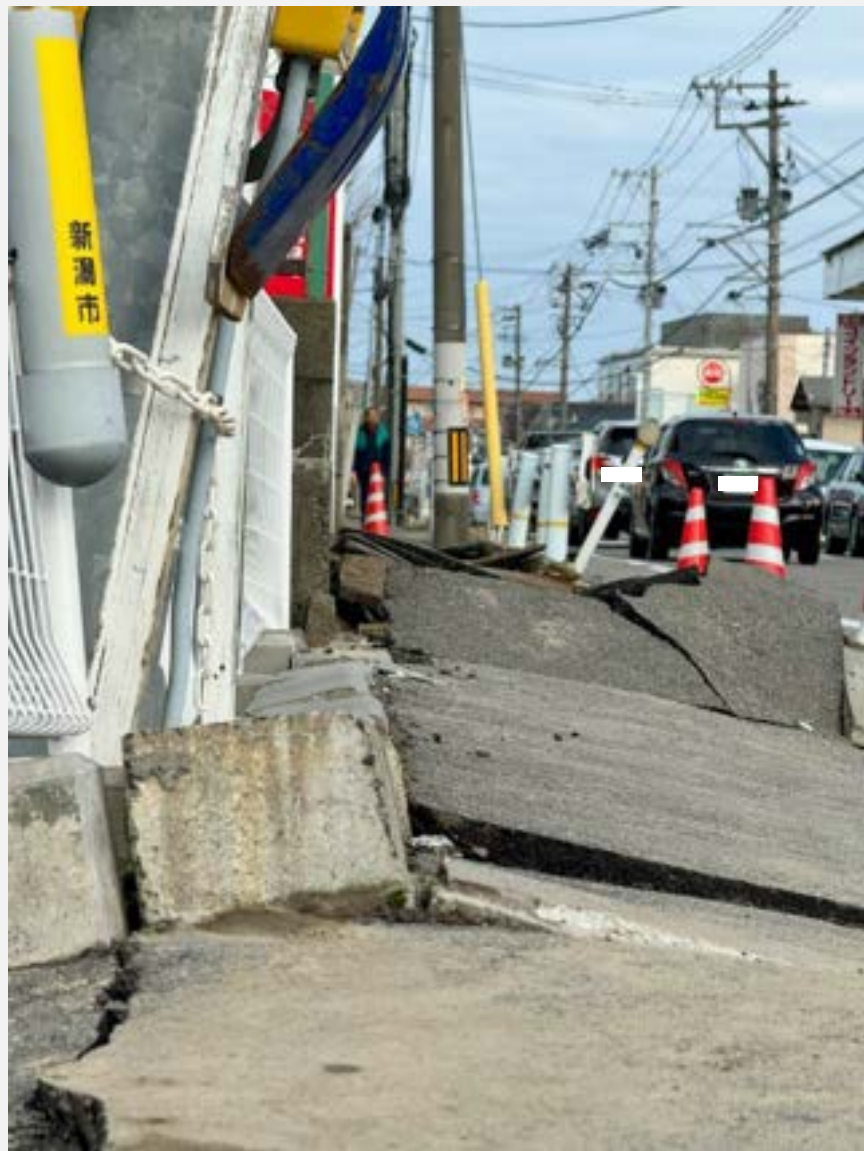
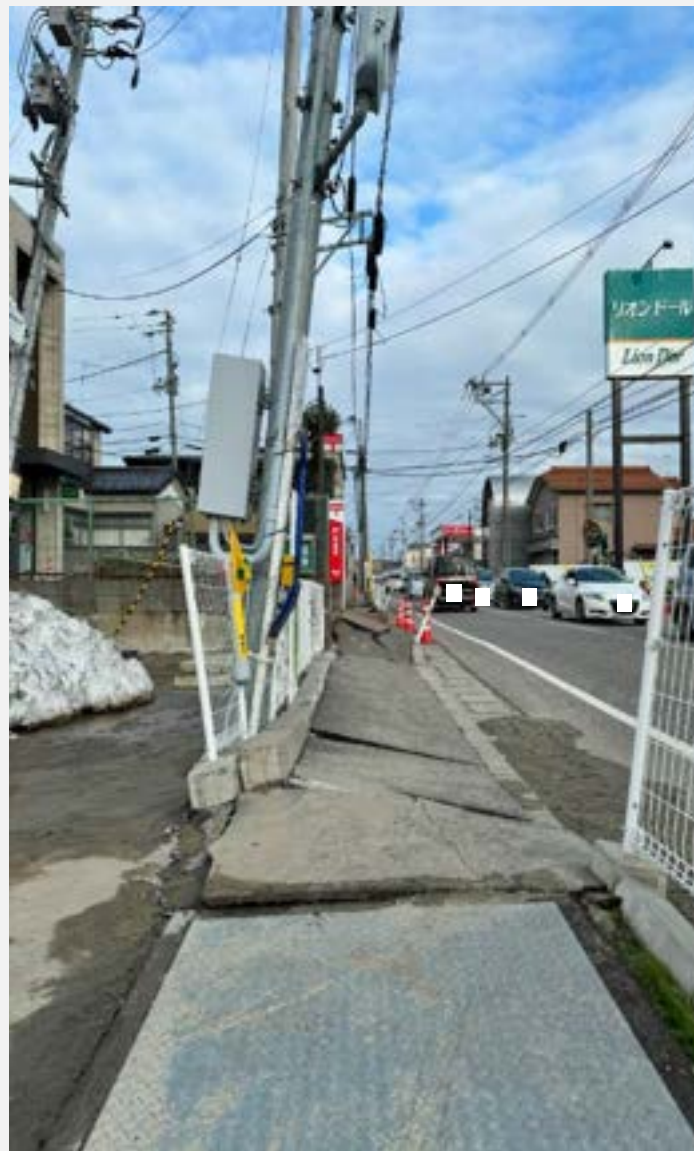
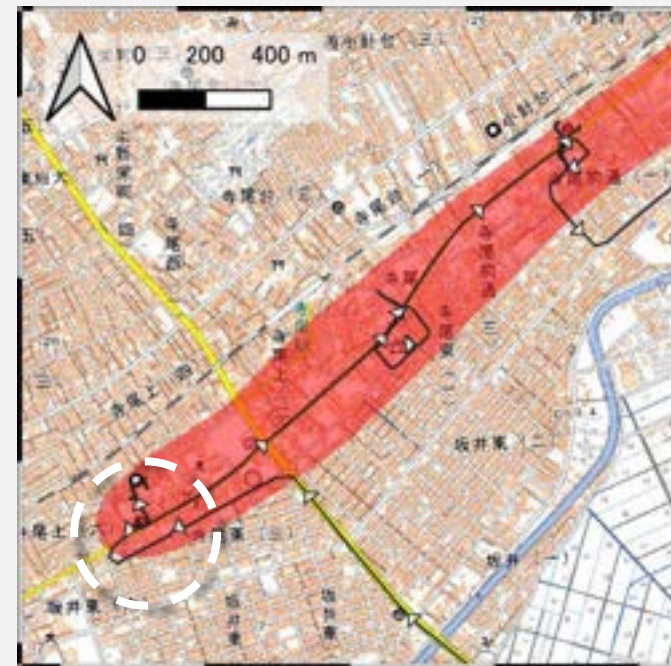
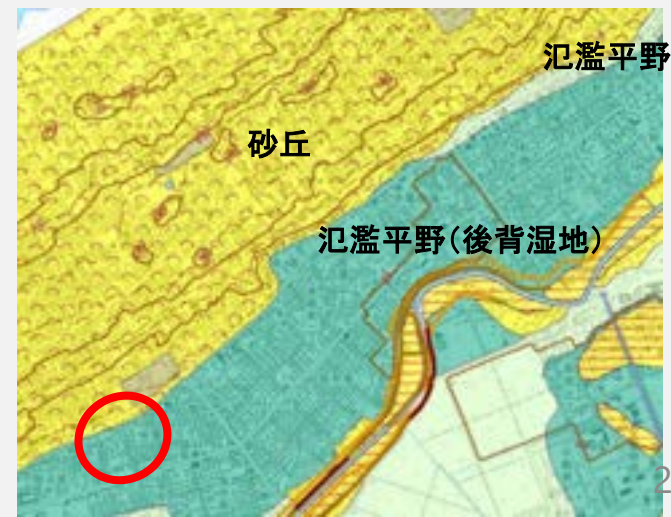
新潟市西区 寺尾上

県道16号の北東側 (砂丘高地側)で舗装の圧縮ひび割れや破壊が顕著

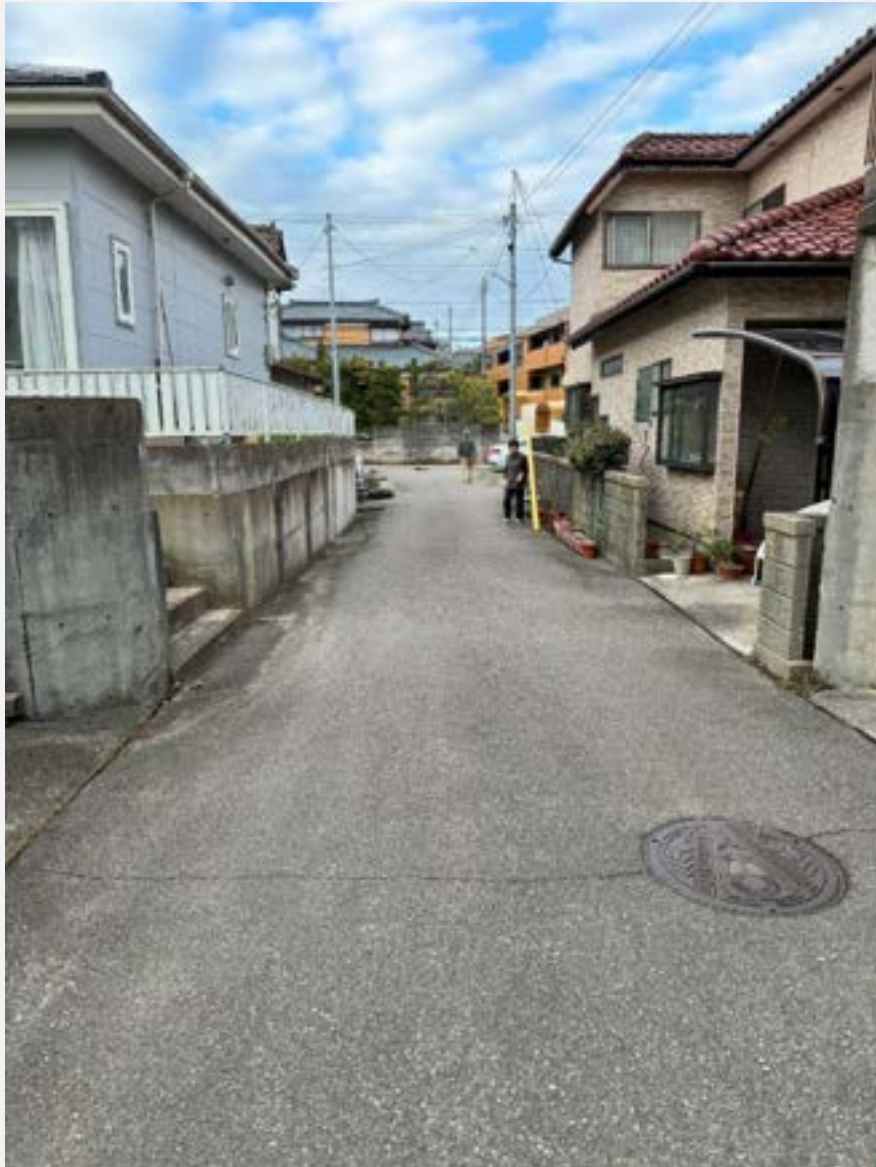
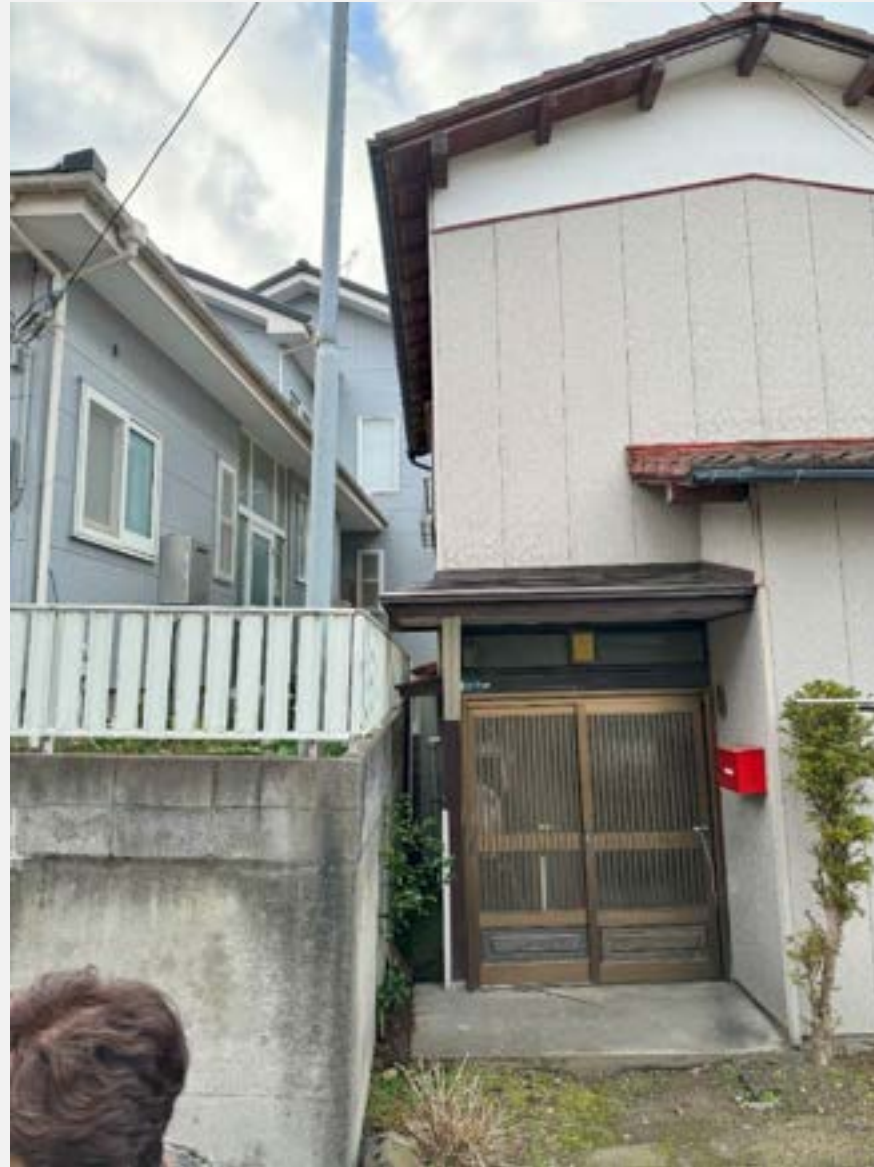
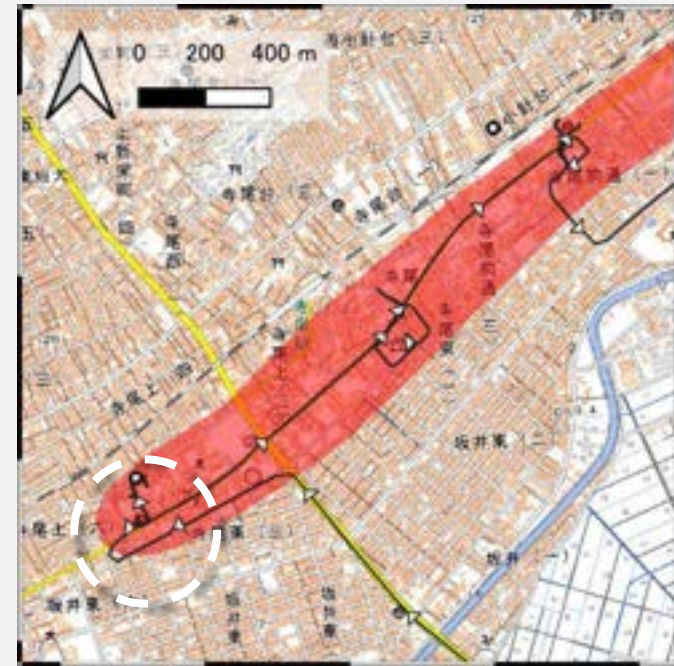
新潟市西区 寺尾上

県道16号に平行な道路も舗装の引張亀裂や建物の傾斜が確認

1/2時点でも傾斜や変形が徐々に進行中(地元の住民の方の証言)

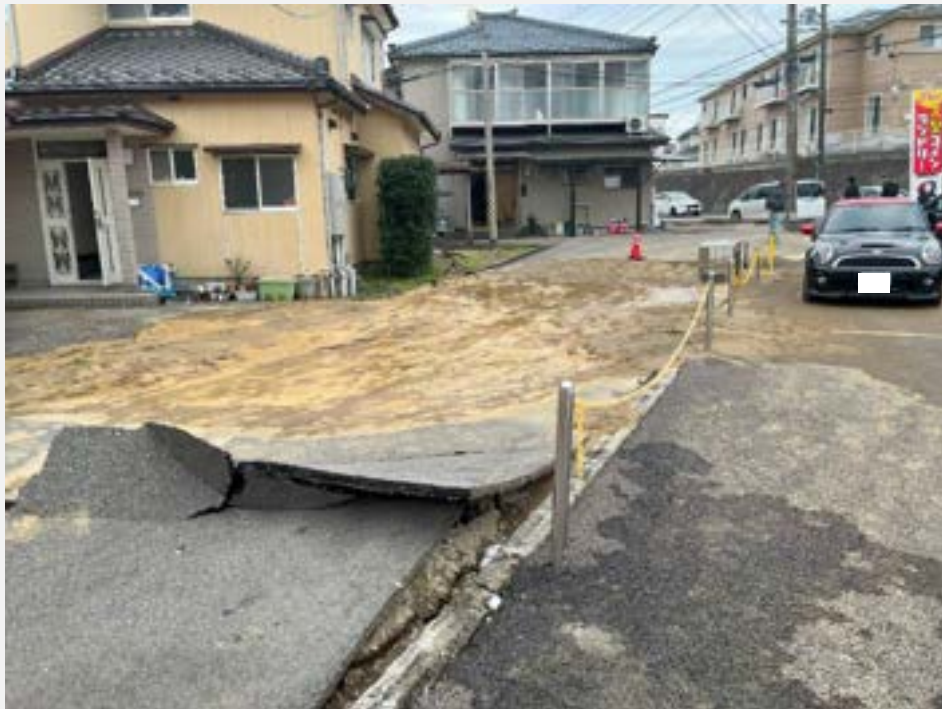
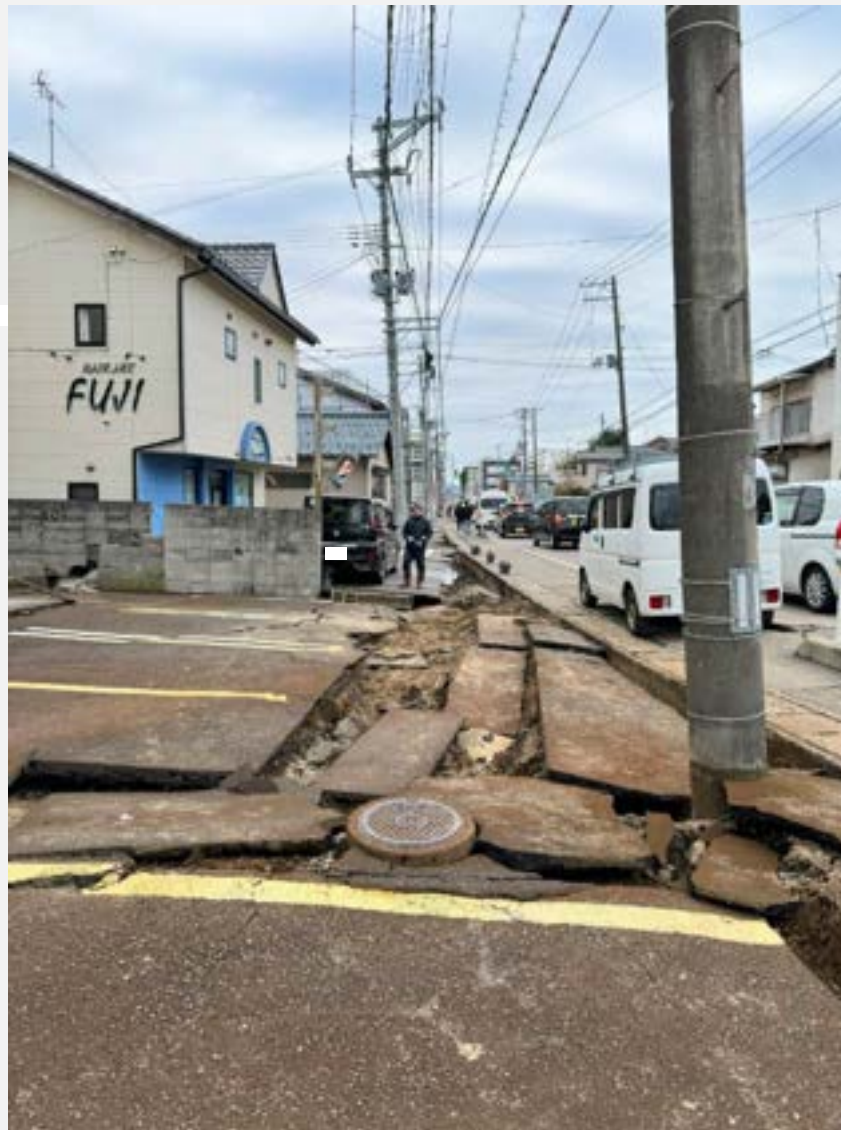
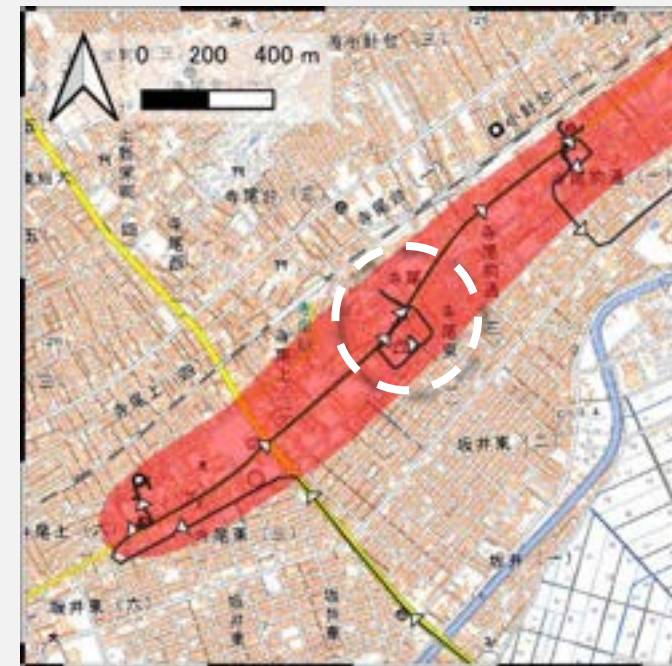
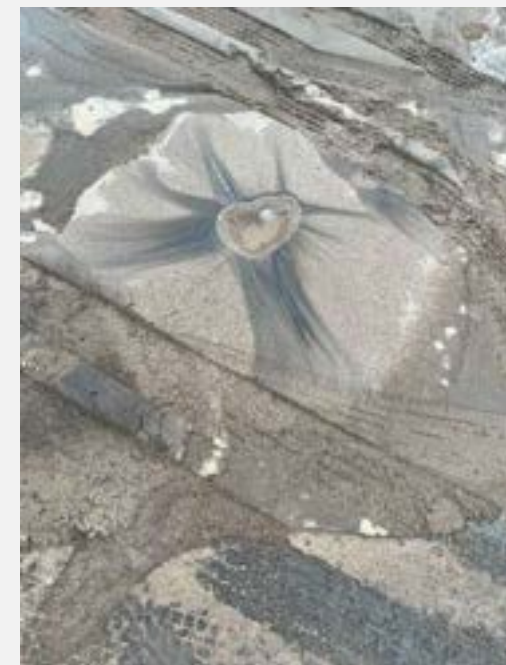
新潟市西区 寺尾東

県道16号から南東側の低地に向かって低層住宅・商店の基礎地盤の滑動、および舗装の亀裂・破壊が確認

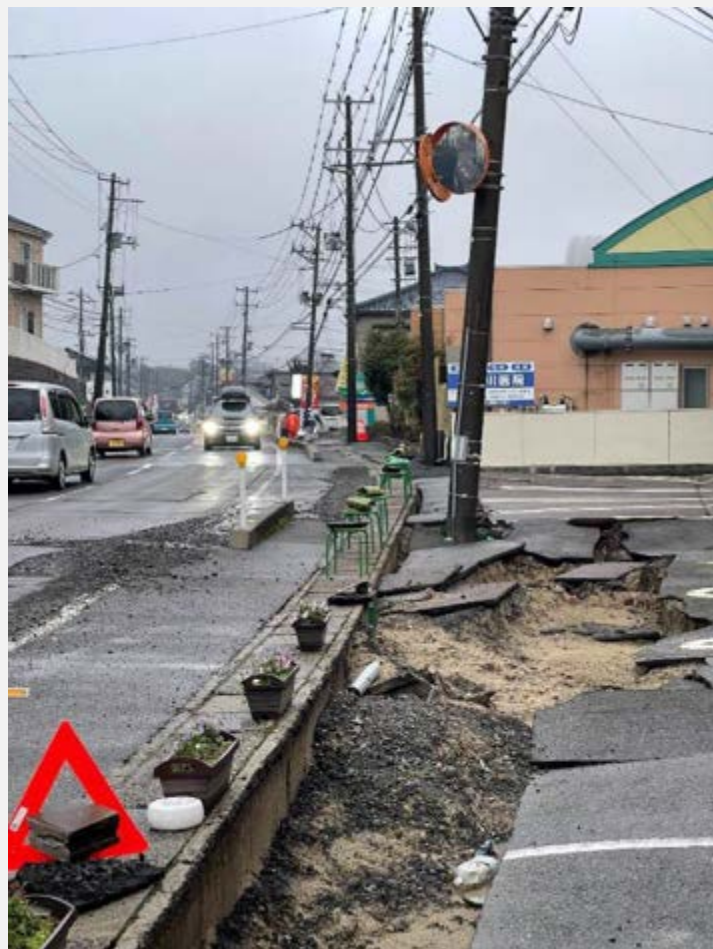
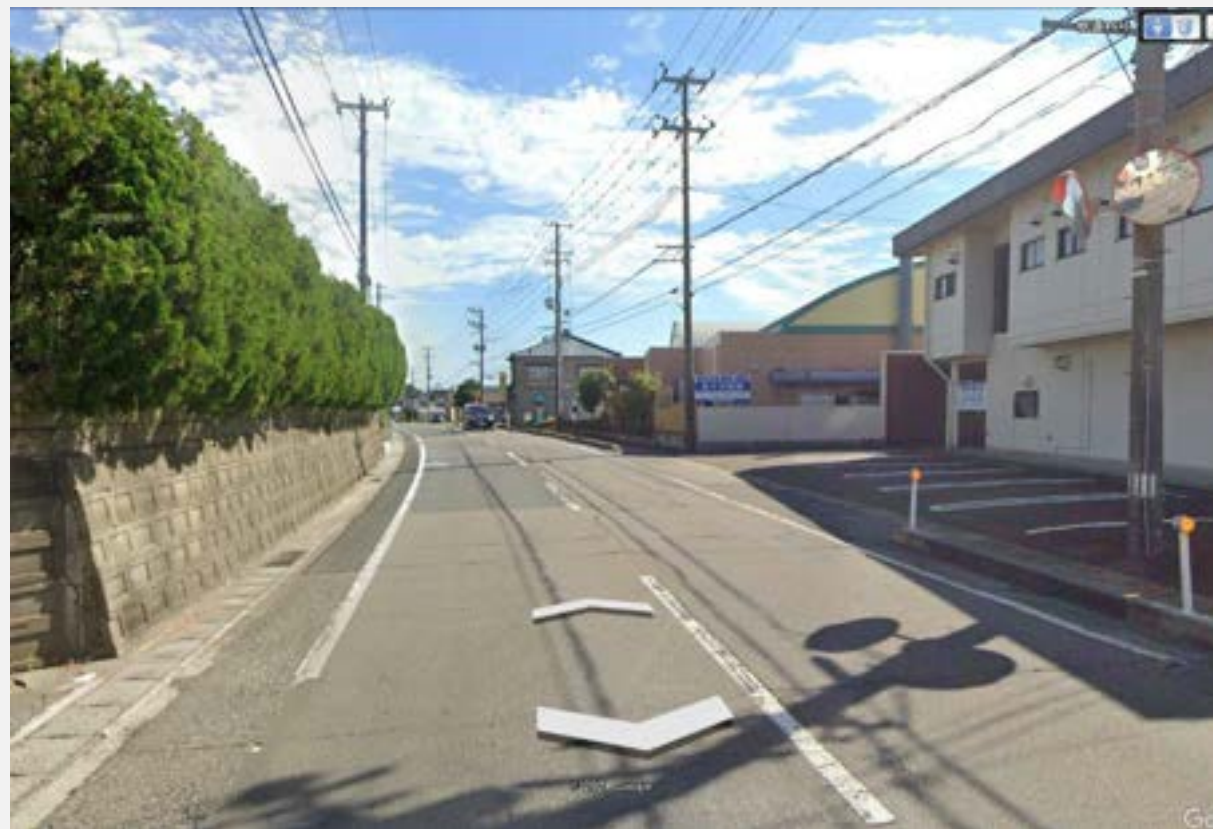
新潟市西区 寺尾東

県道16号の南東側歩道に面する敷地・宅地では地盤変状が目立つ
16号北側の急勾配の砂丘がせり出している箇所は変状なし

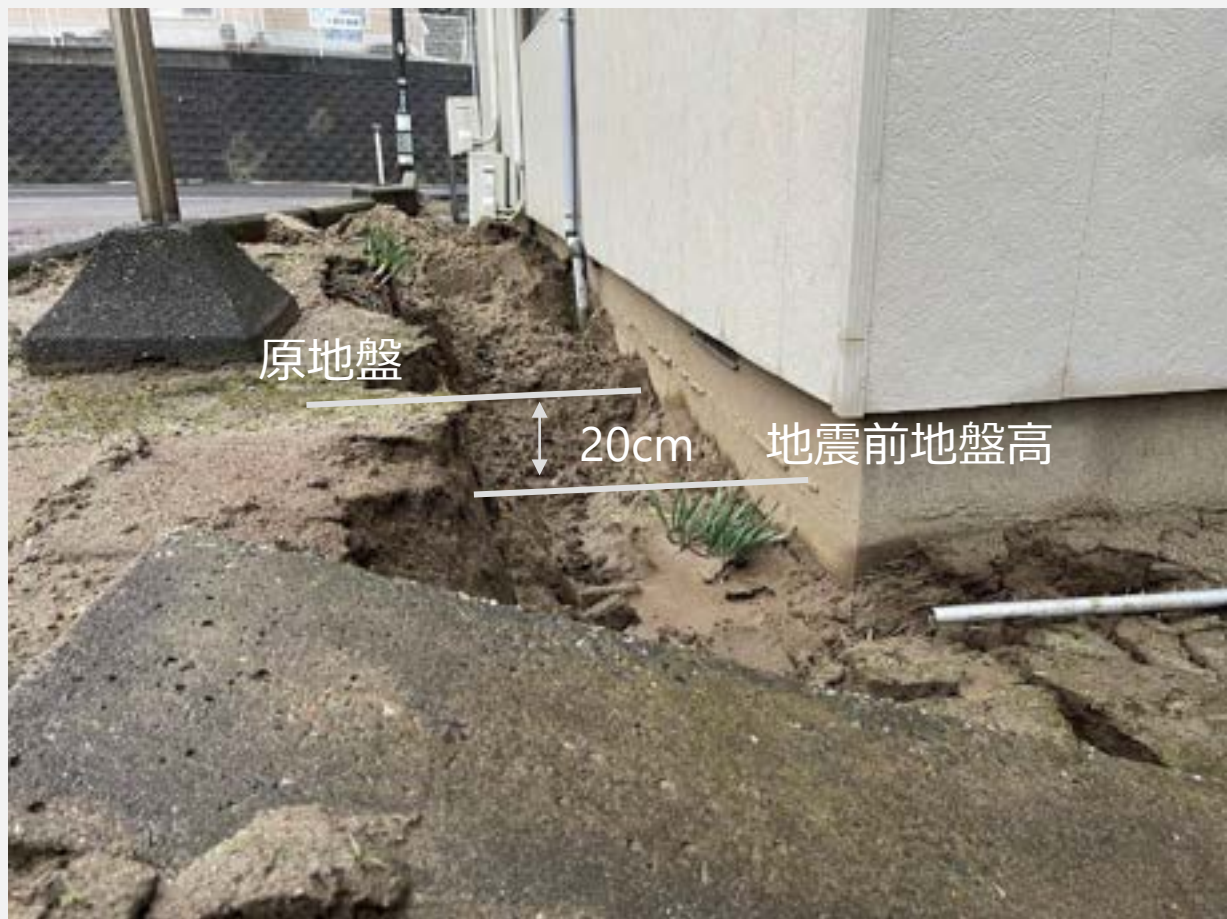
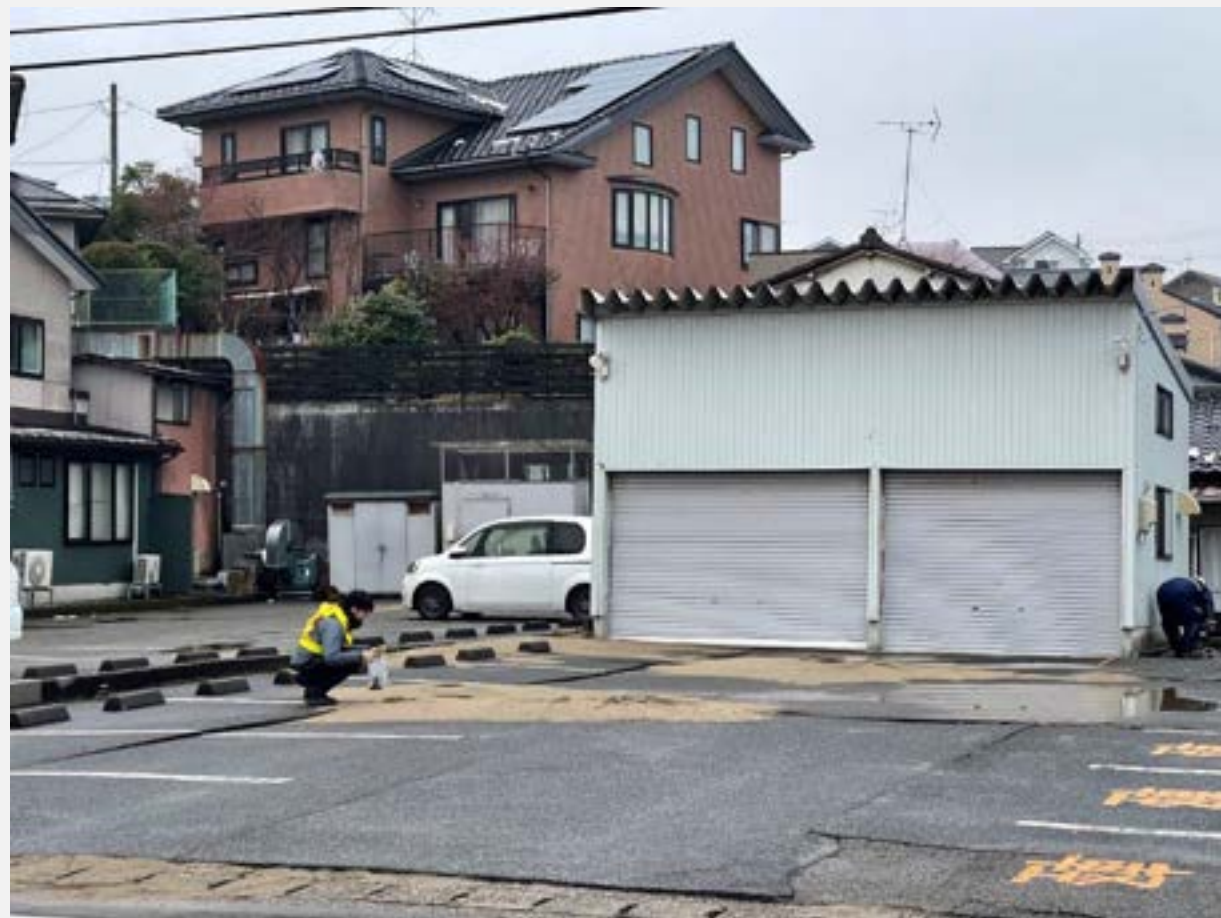
新潟市西区 寺尾東

県道16号（南東側）に面する住宅周辺に噴砂の痕跡。住宅は20cm程度沈下

県道16号北側敷地でも、後輩湿地に相当する低地では噴砂が生じる（粒度試験実施）

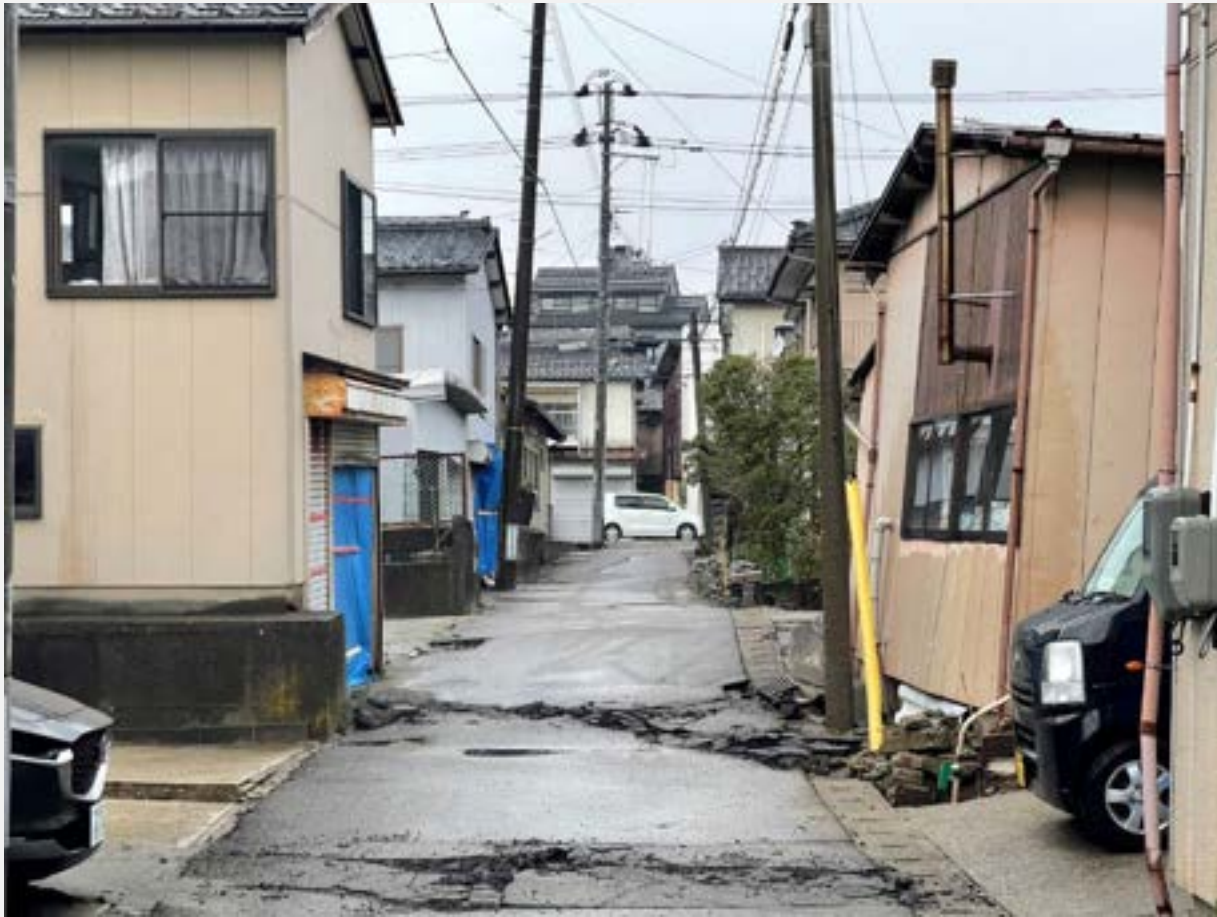
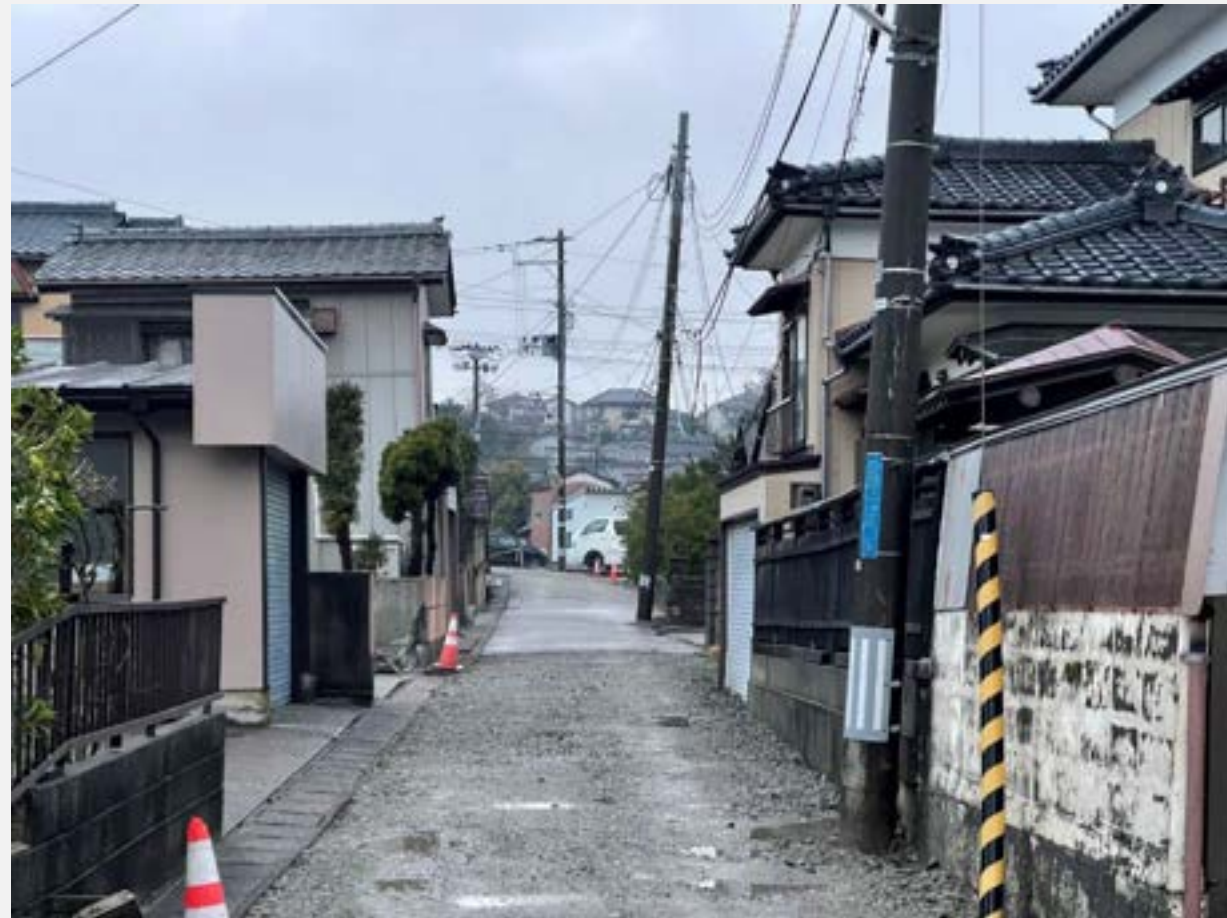
新潟市西区 寺尾東

県道16号（南東側）に直行する生活道路沿いでも地盤変状と住宅の沈下・傾斜

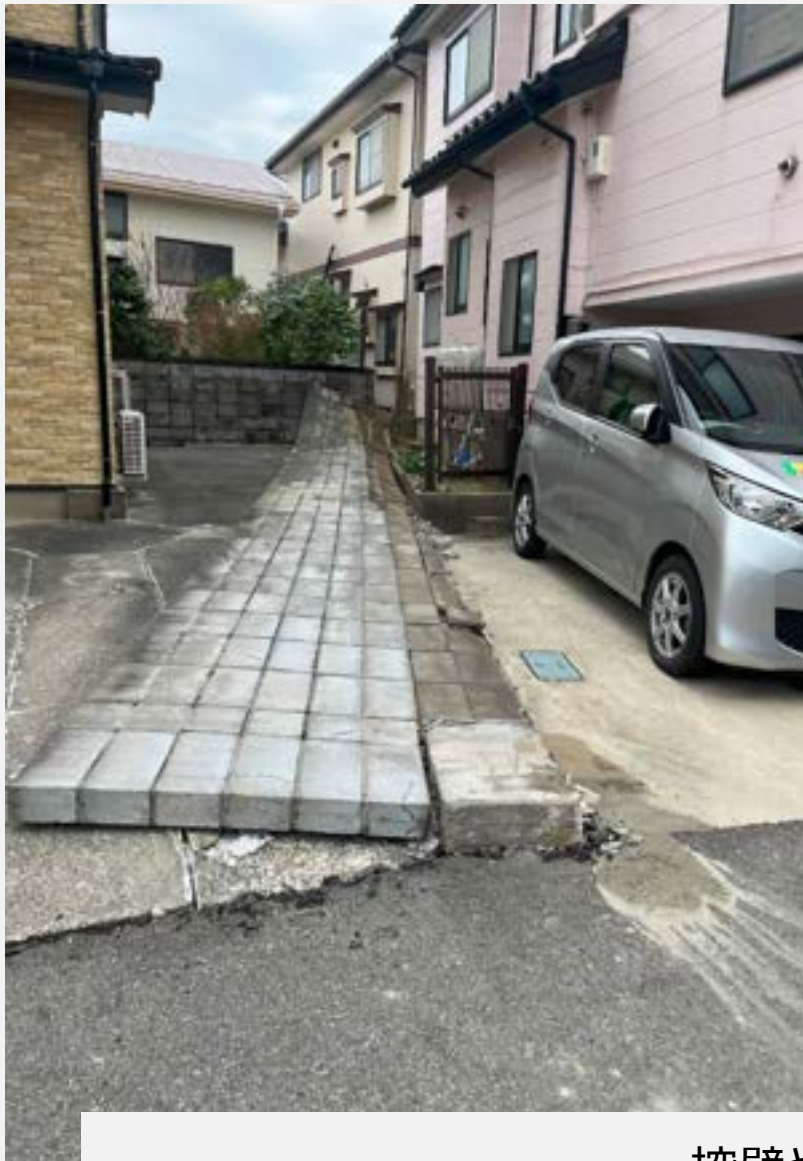
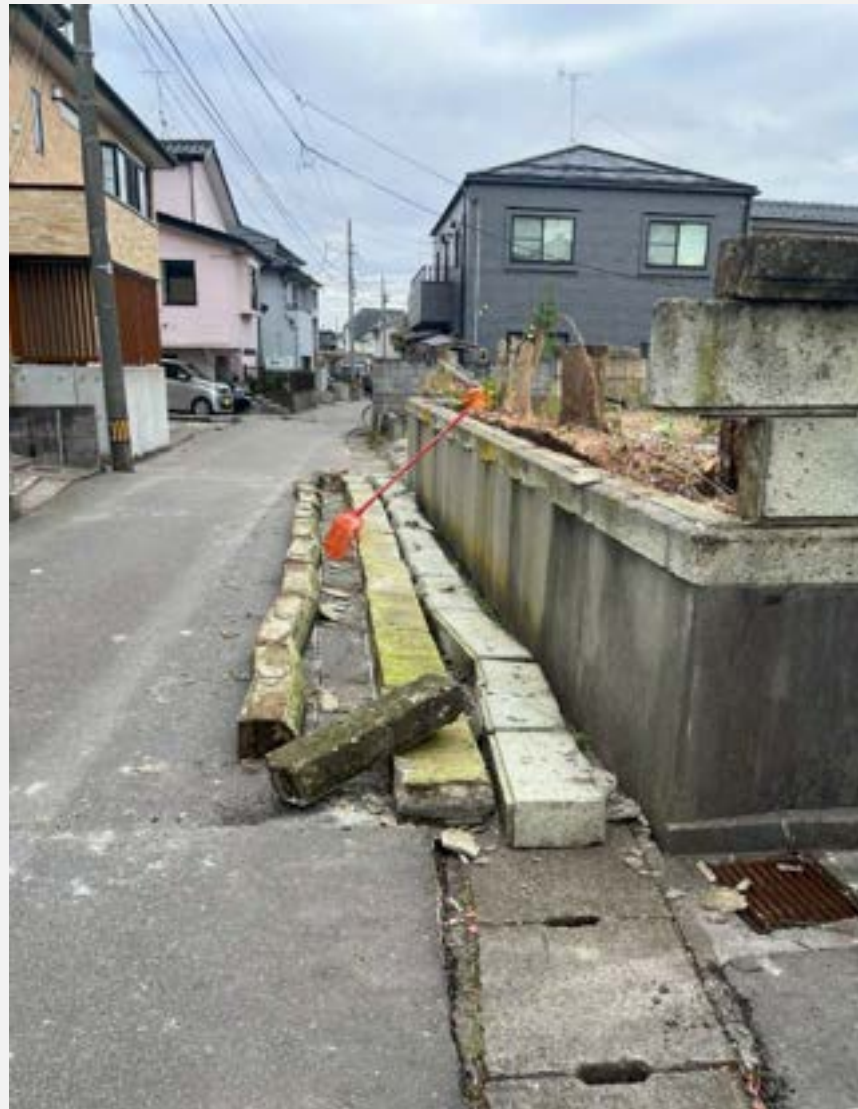
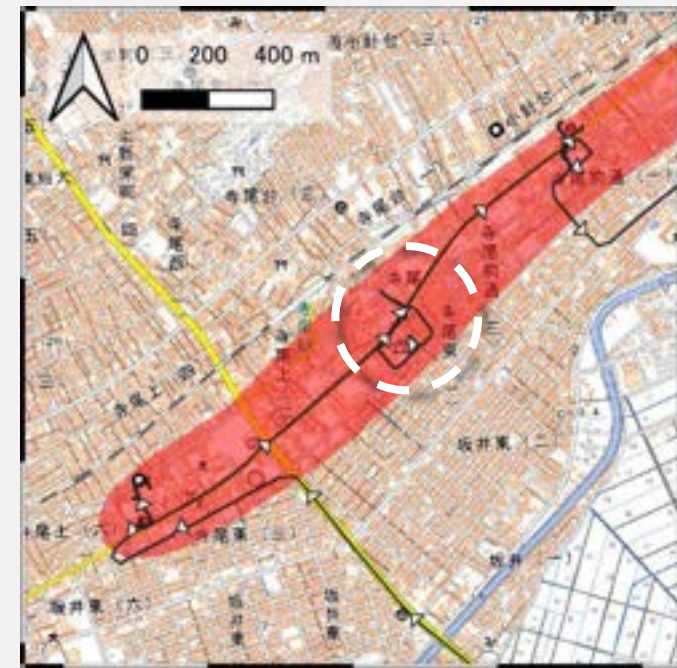
新潟市西区 寺尾東

控壁や鉄筋による補強がないブロック塀の転倒

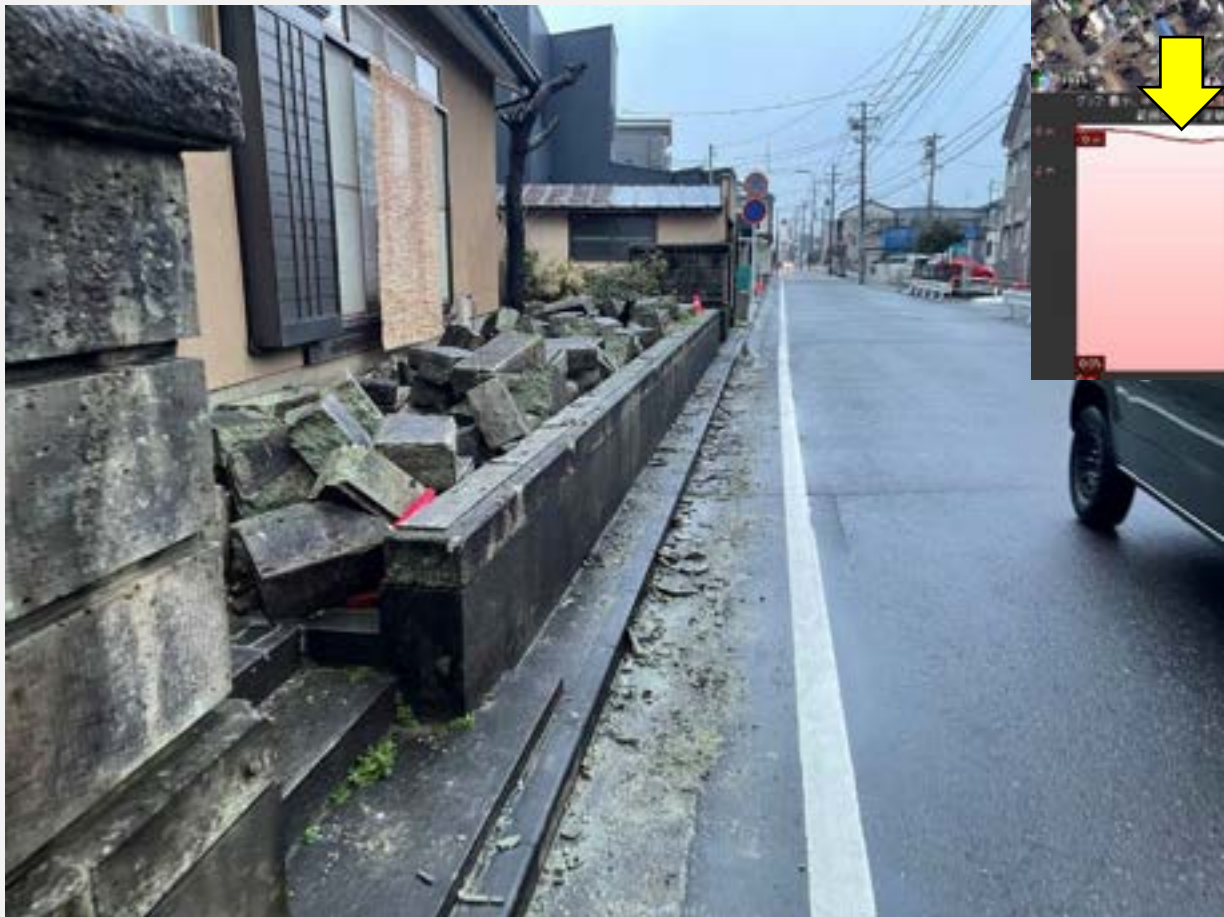
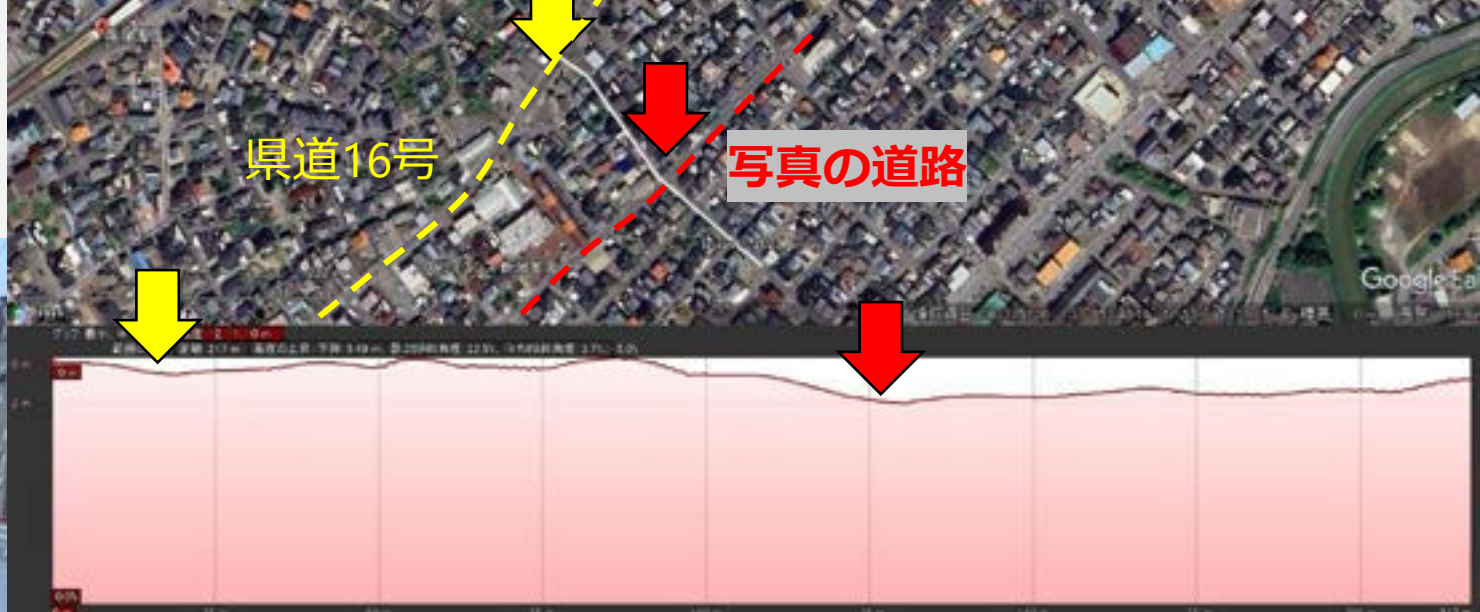
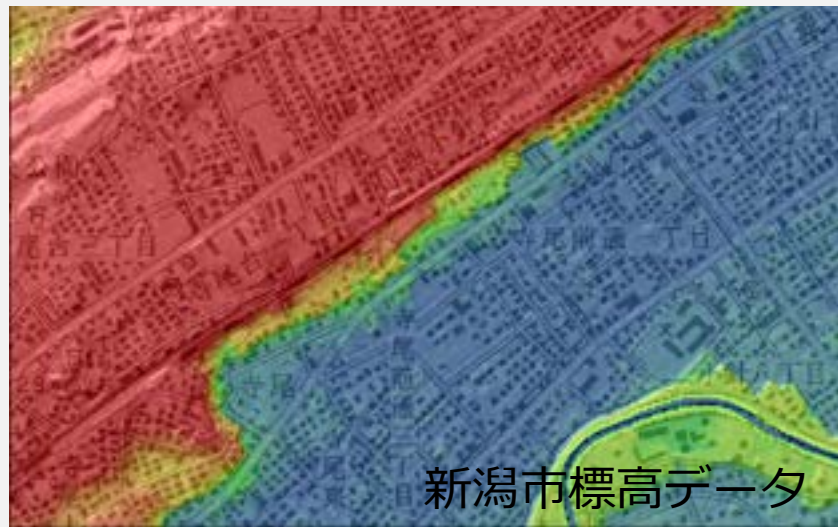
新潟市西区 寺尾東

県道16号の南50mに平行する道路沿いでは、ブロック塀の被害はみられるが地盤変状・液状化の痕跡は確認されず。県道16号（黄色矢印）と並行する道路（赤矢印）の比高は1.5m程度（google earth）であり、液状化し易い砂丘斜面が赤矢印までは連続していないと解釈できる。

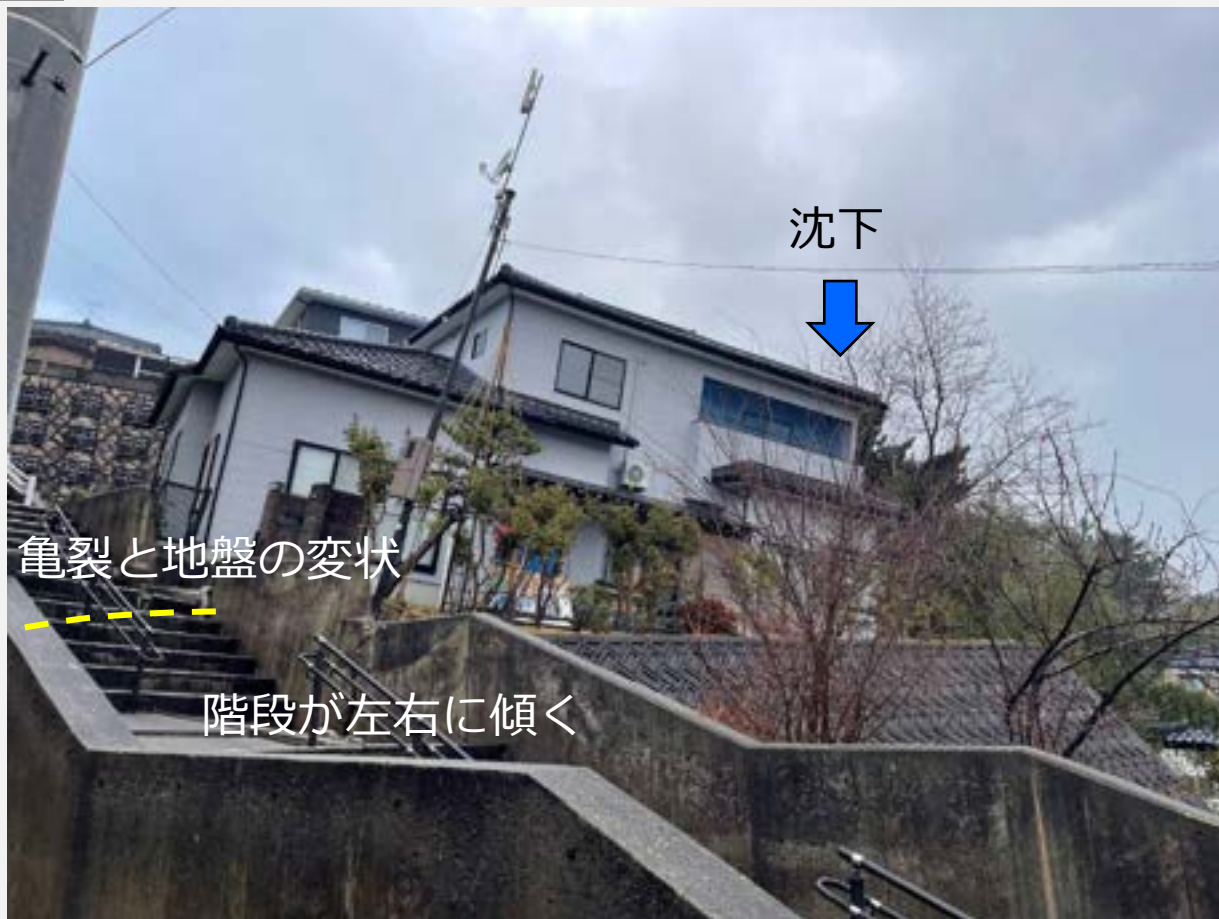
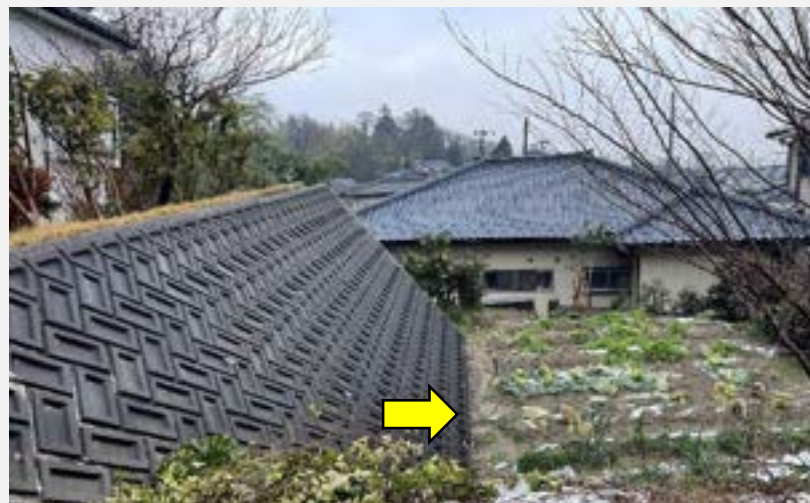
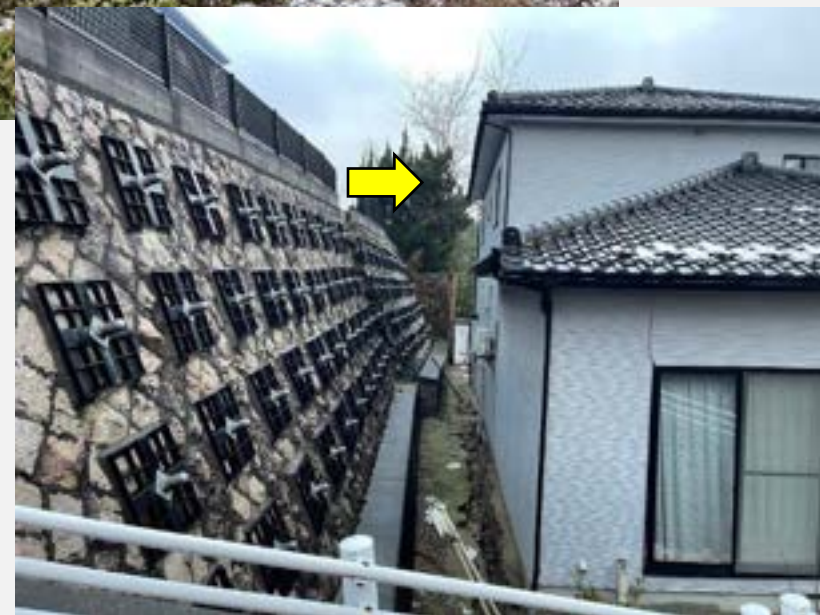
新潟市西区 寺尾東

県道16号の北側の砂丘の擁壁が傾斜（脚部が前面に移動）。擁壁で支えられていた宅地地盤が沈下。
この住宅の裏のアンカー擁壁も前面に押し出されている。
明瞭な地盤亀裂と変状は、階段とその西側（左側）に連続している。斜面の変状に伴い階段も傾く

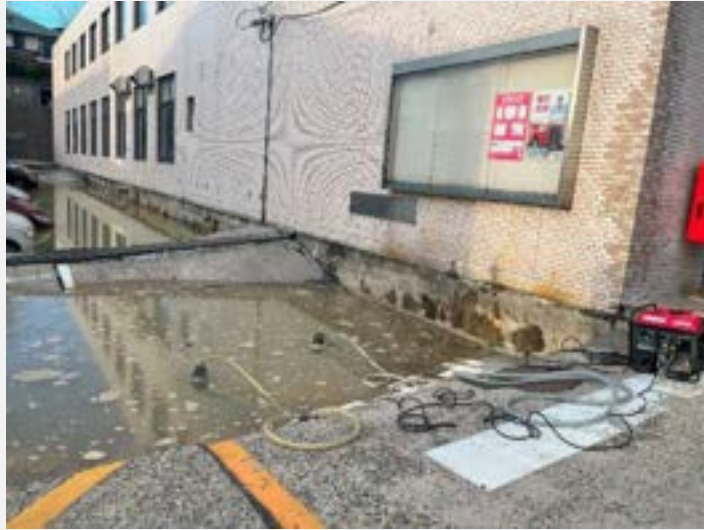
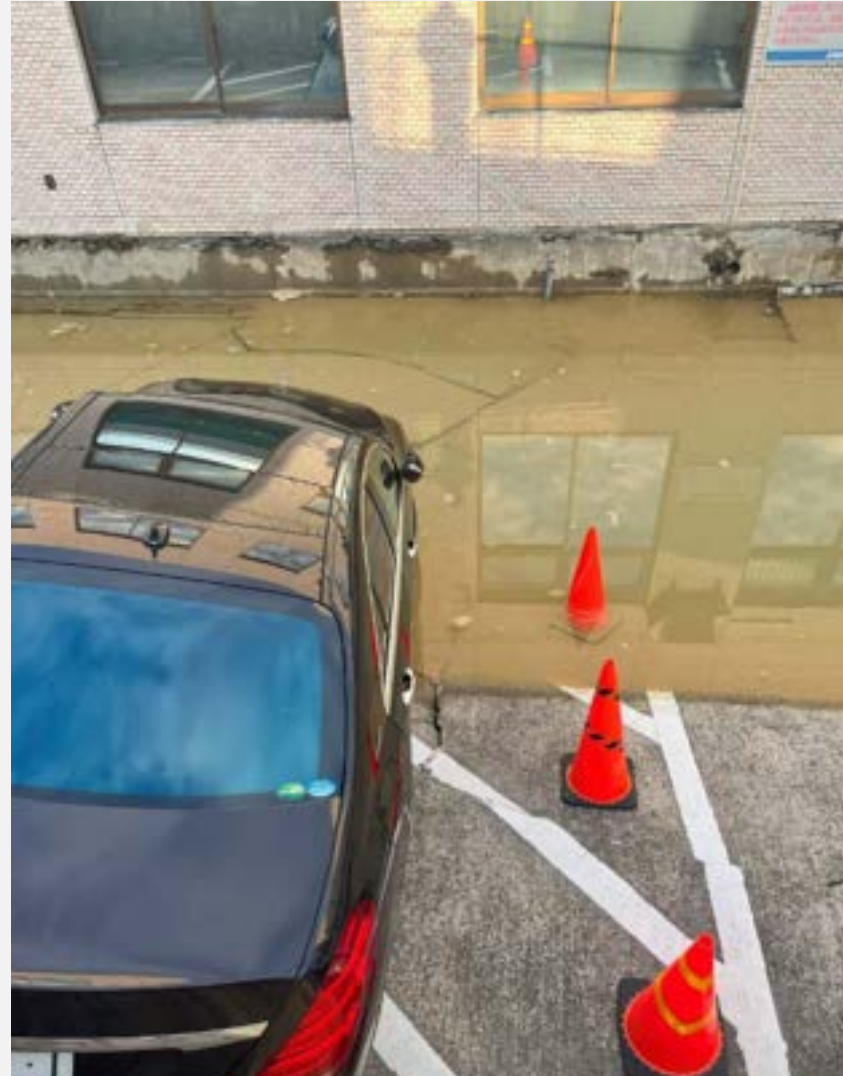
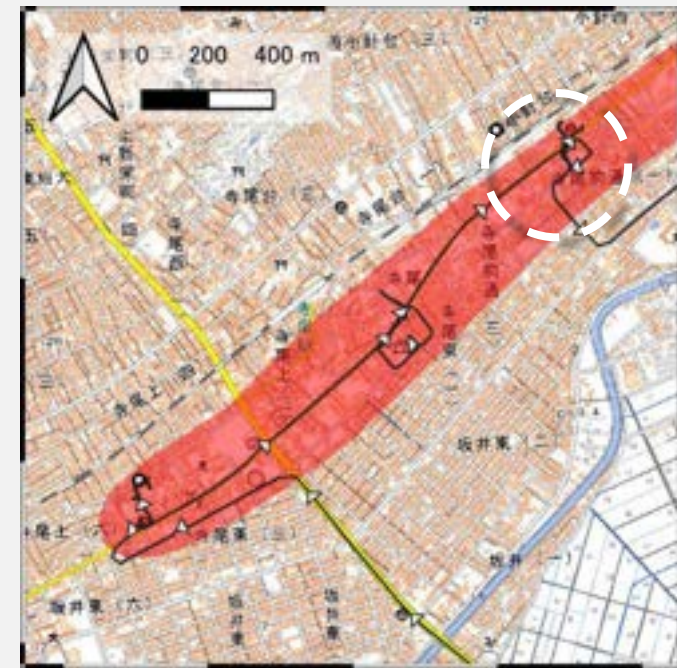
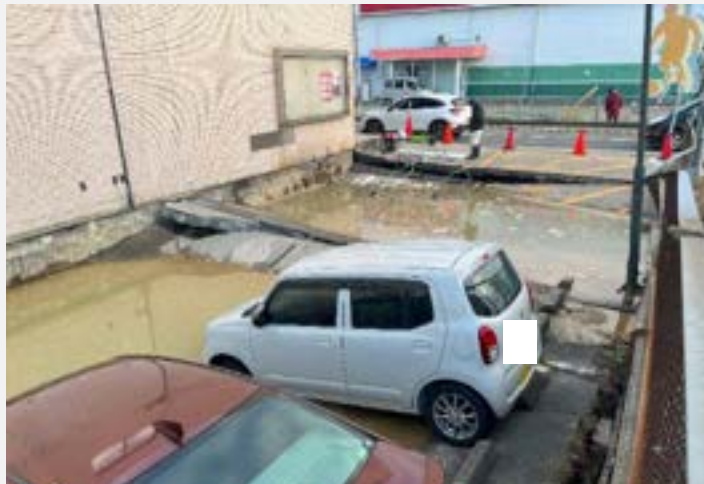
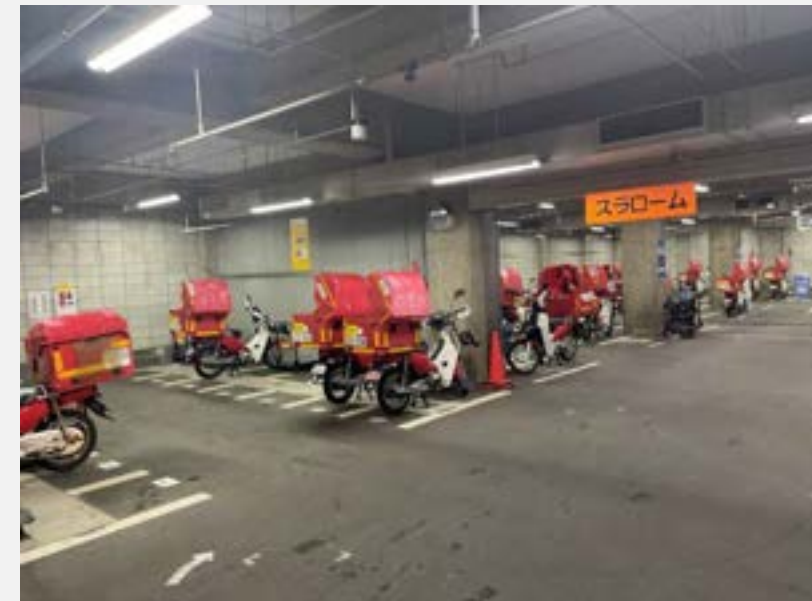
新潟市西区 寺尾 新潟西郵便局

建物周辺部の舗装の亀裂や沈下。大きな地下駐車場の影響で構造物が浮上し、周辺土砂が基礎の下に移動した可能性
