令和6年能登半島地震 新潟県内の地震被害調査（速報）

東京大学 生産技術研究所 清田 隆・栗間 淳

長岡技術科学大学

被害調査の概要

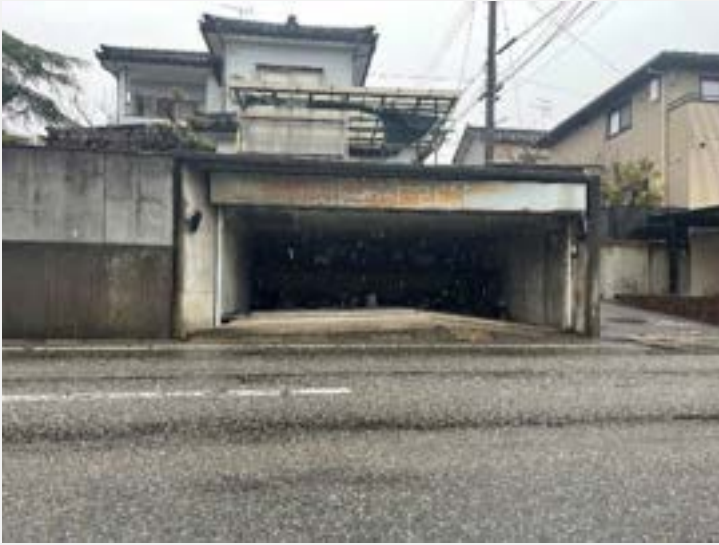
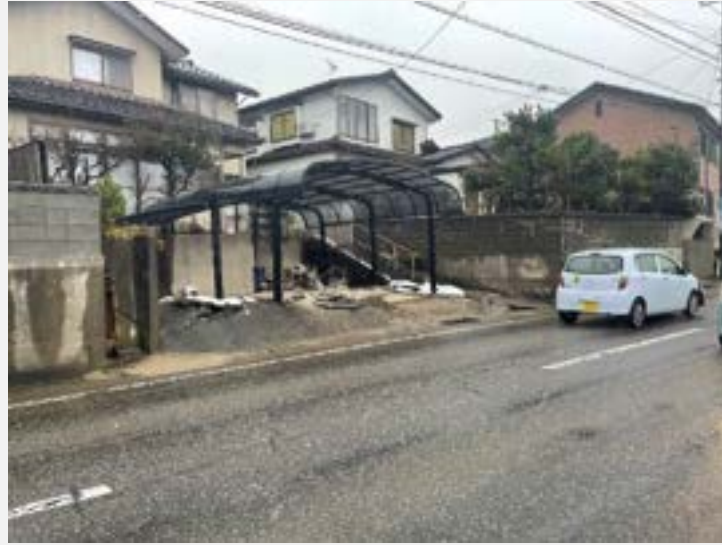
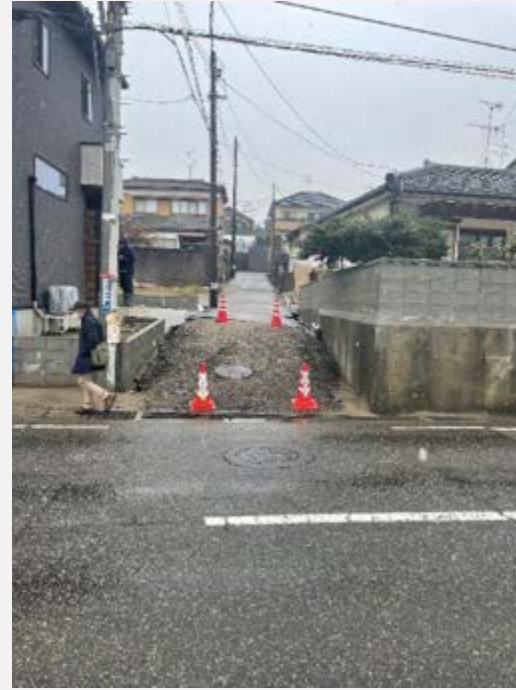
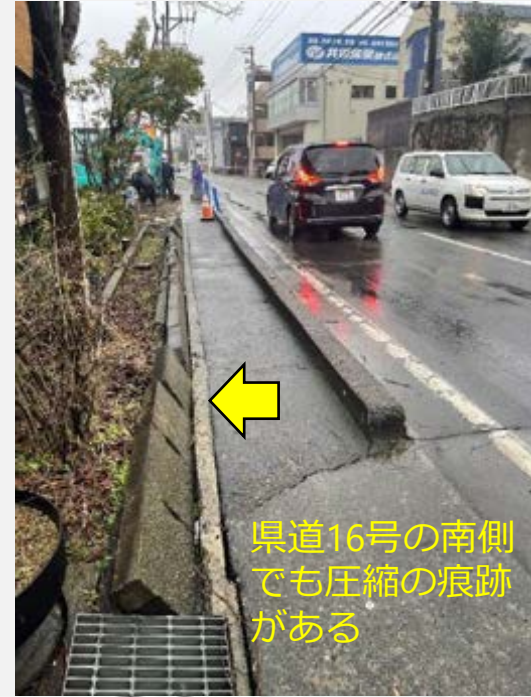
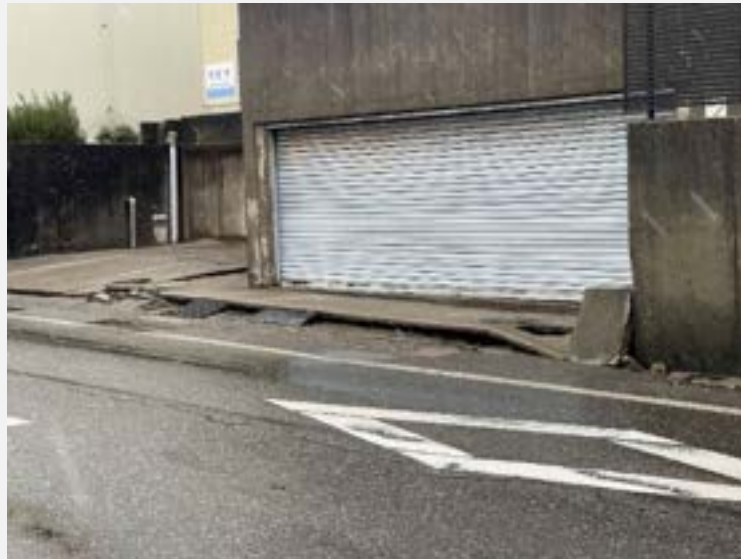
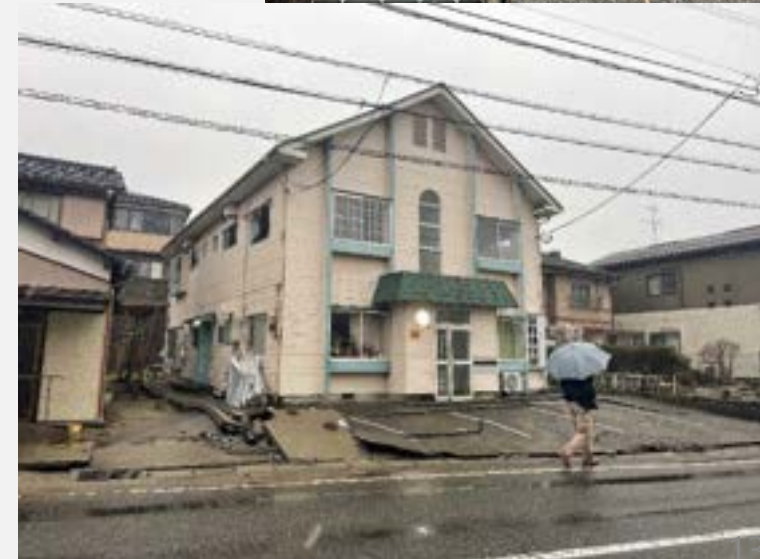
新潟市西区 寺尾

県道16号の北側の地盤（宅地・道路）では、隆起や圧縮の痕跡が多数確認された。砂丘斜面には引張亀裂やその補修が見られるため、液状化に伴う小規模の流動が発生し、比較的厚い路盤の県道で止められ、圧縮・隆起が生じたと考えられる。

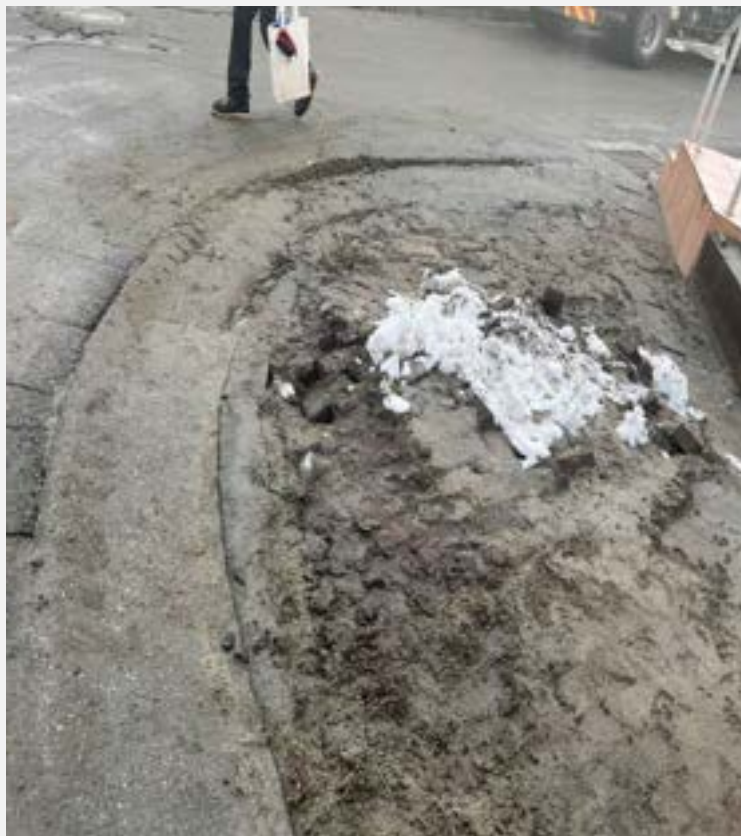
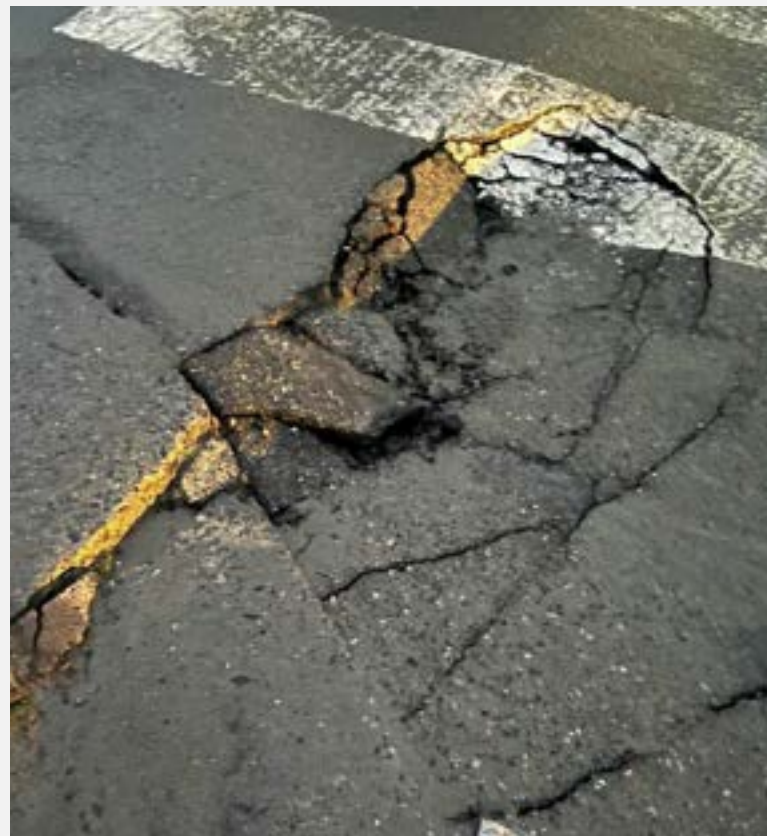
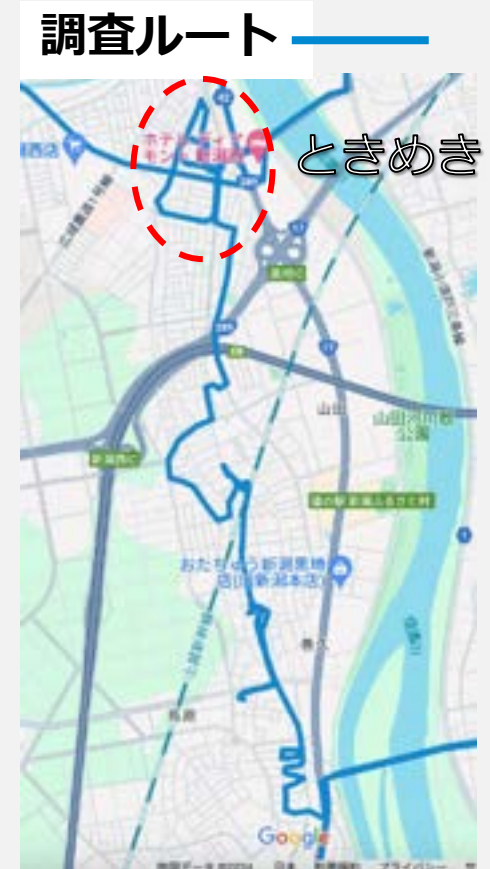
新潟市西区ときめき

道路の陥没，噴砂，家屋の傾斜が広く確認された。

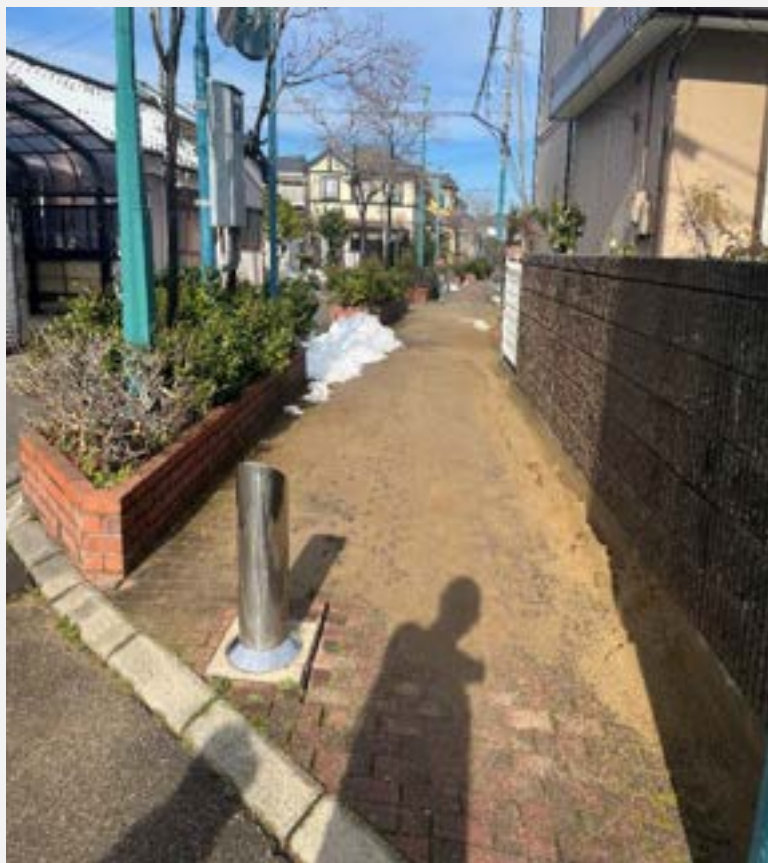
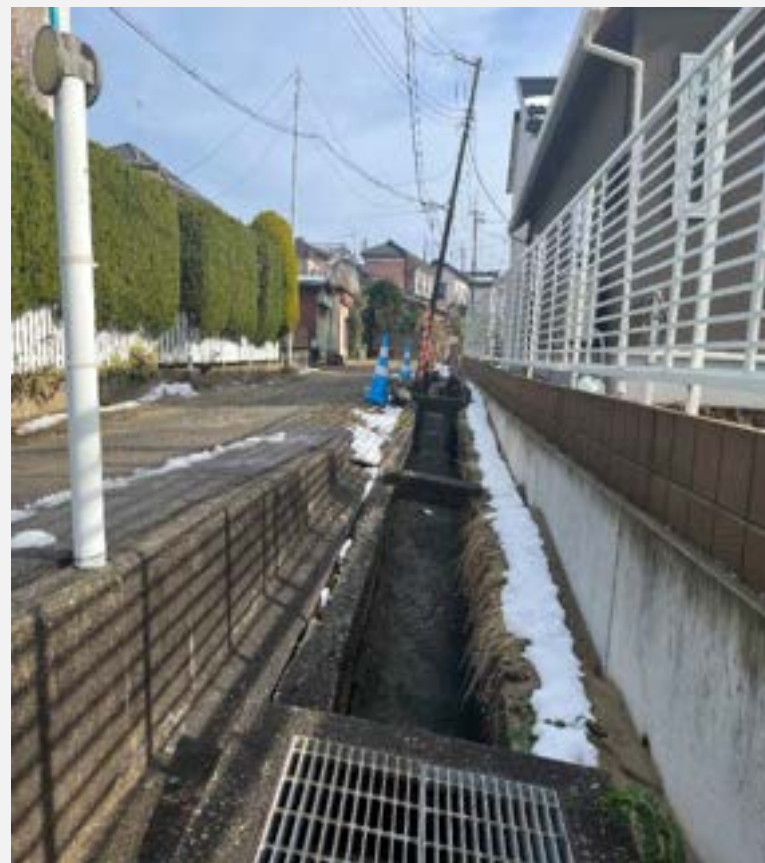
新潟市西区立仏

道路の陥没，噴砂，家屋の傾斜が広く確認された

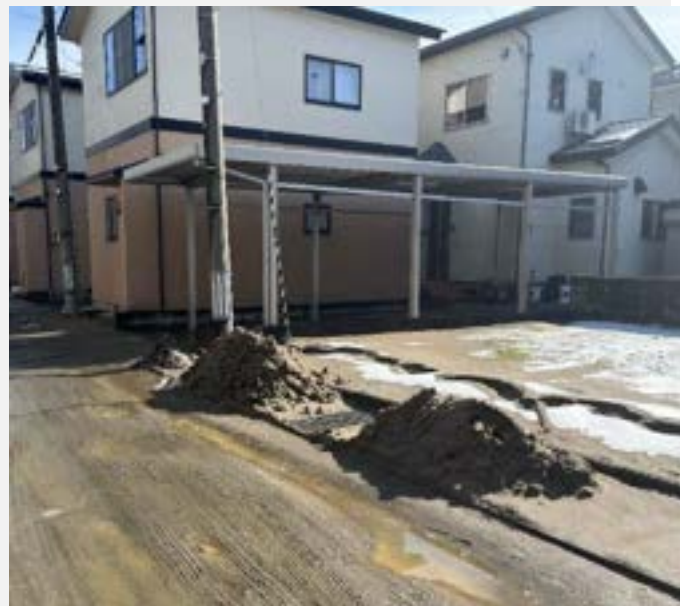
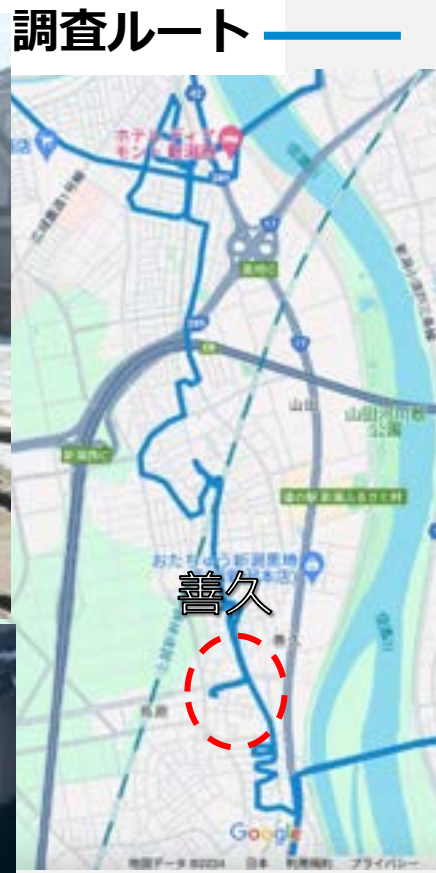
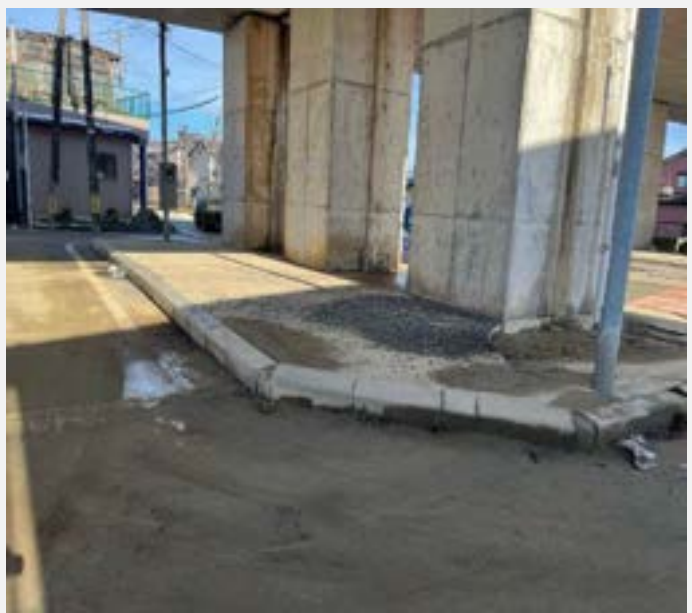
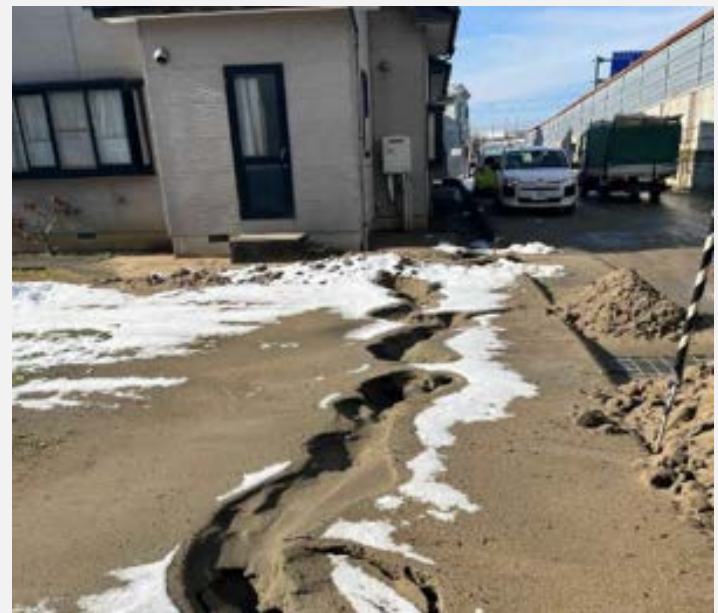
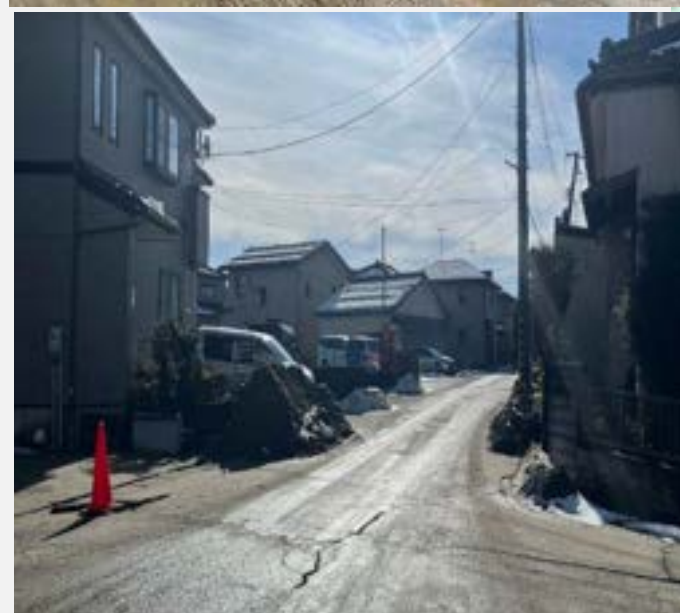
新潟市西区善久

- 住宅の沈下・傾斜，道路のひび割れ
- 橋脚の周りに噴砂が確認できたが，橋脚被害はなかった。
- 大量の噴砂が確認できたが，すでにかき集められている地点もあった。

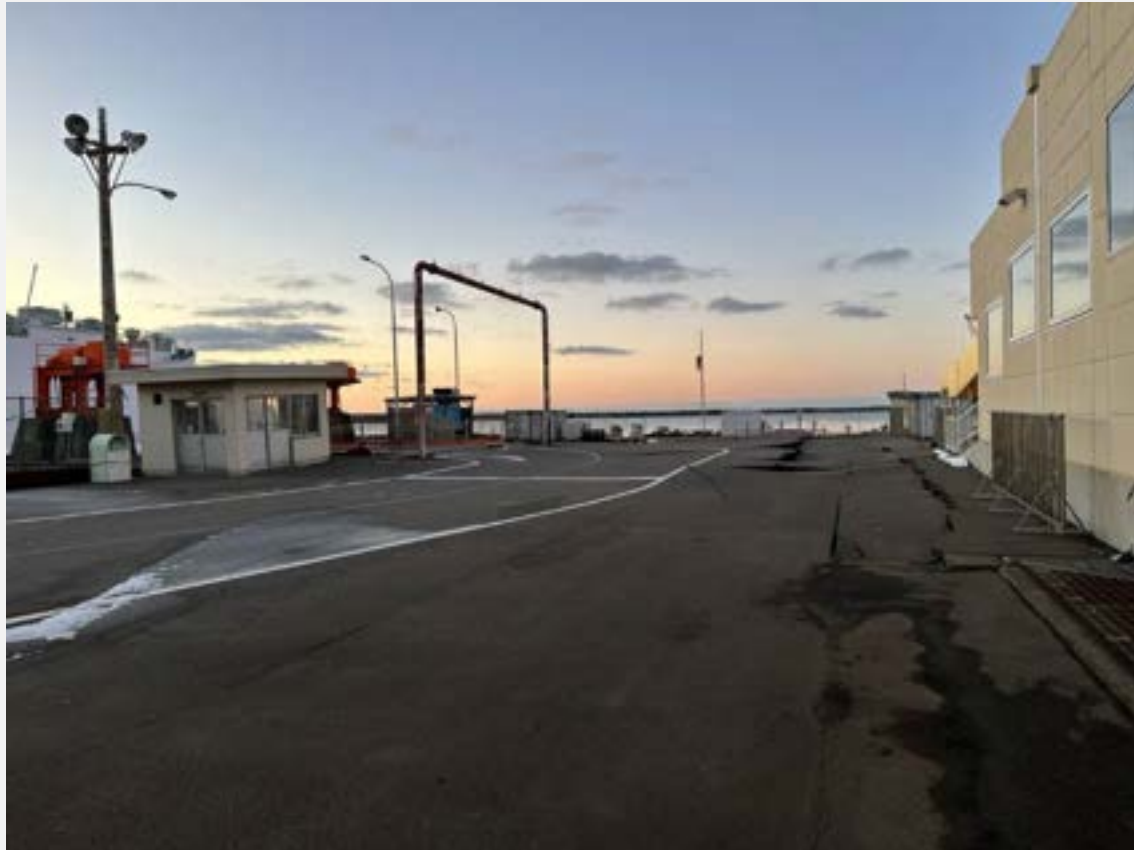
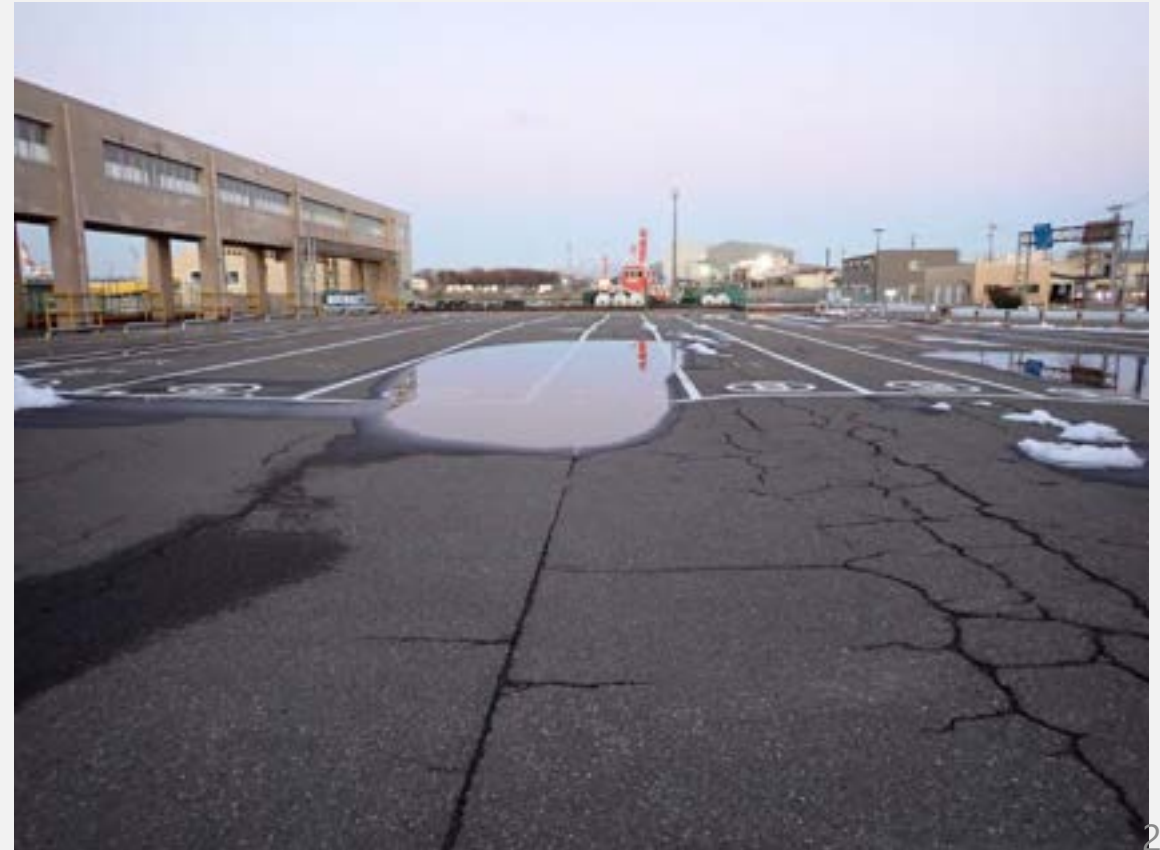
上越市直江津フェリー乗場

車両の乗降施設の損傷と舗装の亀裂・陥没

駐車場の舗装に軽微な沈下

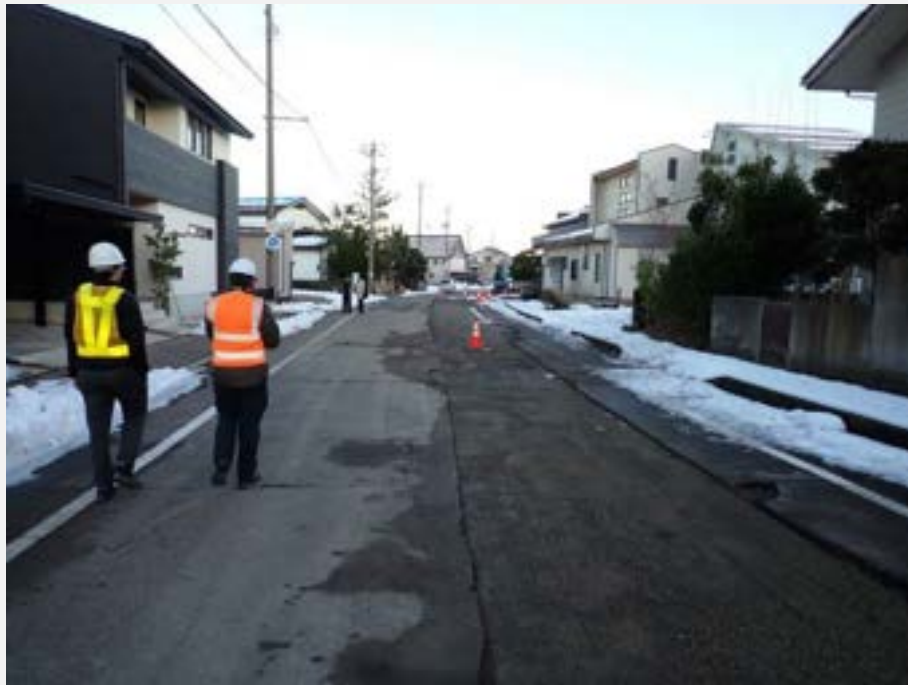
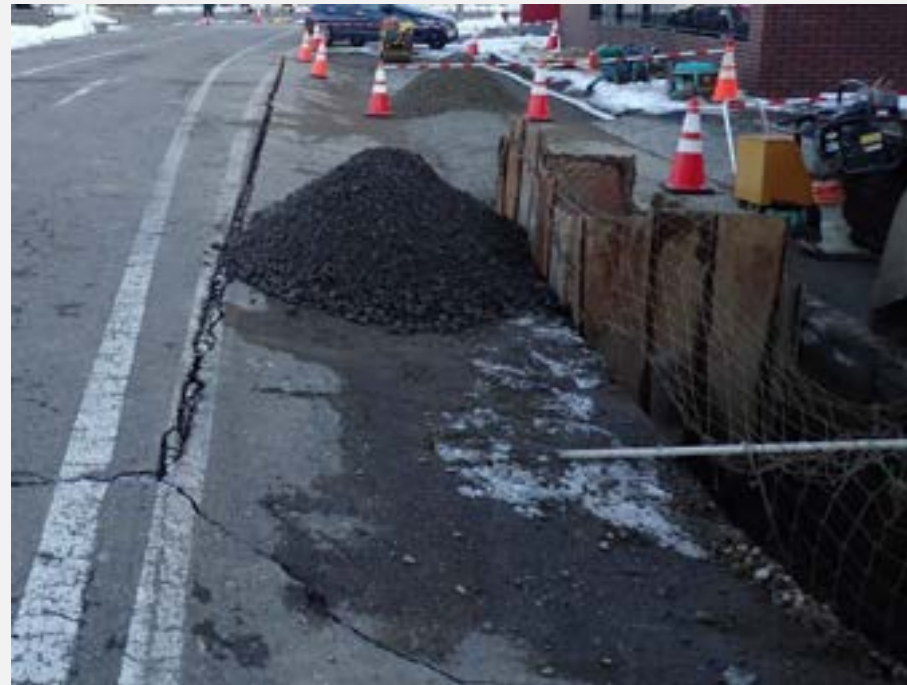
上越市五智三丁目

埋設管路に沿って道路が沈下し、マンホールが浮上（復旧工事中）
埋め戻し土のゆすり込み沈下、もしくは液状化（噴砂は未確認）が原因と考えられる
被害地点は砂州・砂丘と氾濫平野にまたがる地点
K-NET直江津までの距離は約0.9km

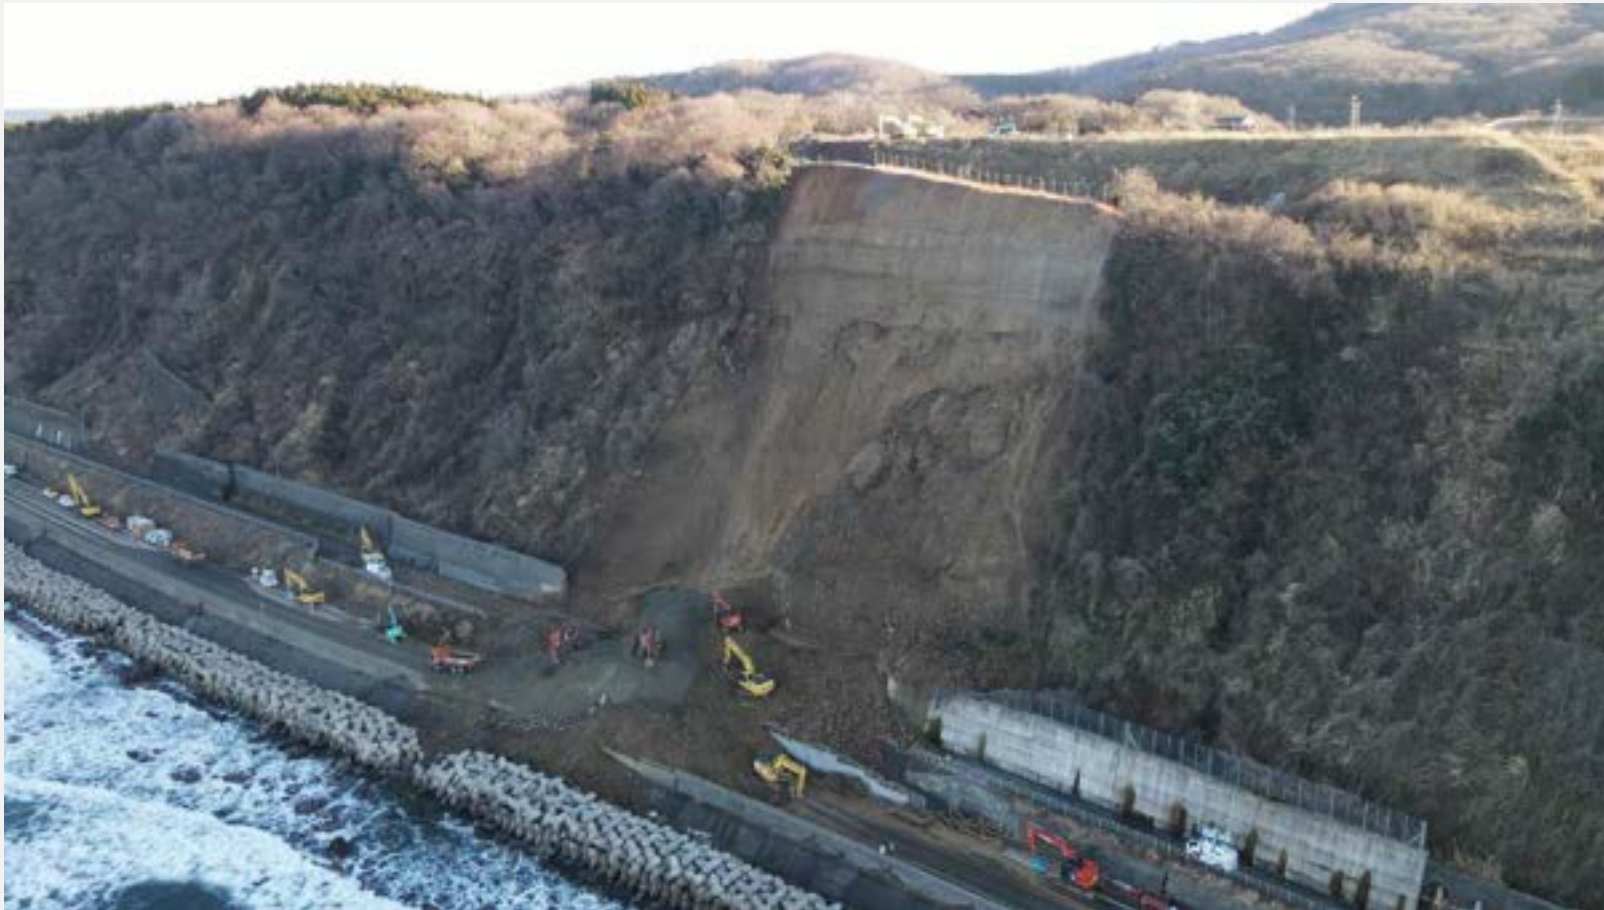
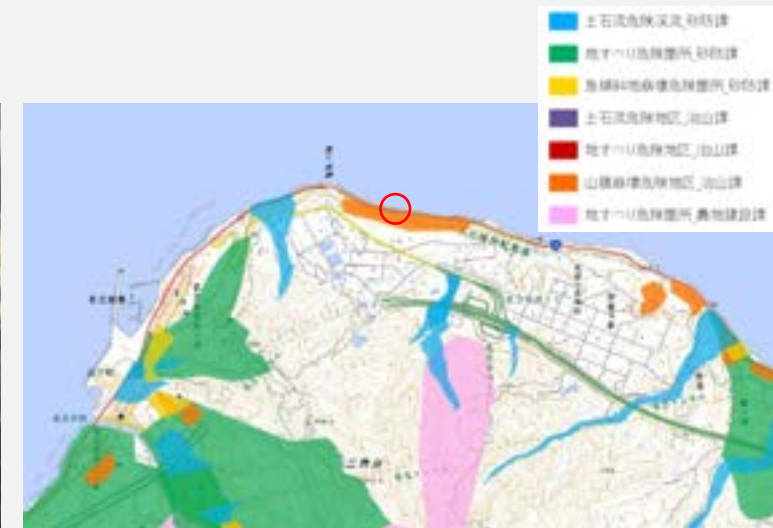
上越市茶屋ヶ原

海岸沿いの斜面（幅約80m、高さ約60m）が崩落し、国道8号線を閉塞
崩落場所は新潟県の危険箇所（山腹崩壊危険地区）に指定

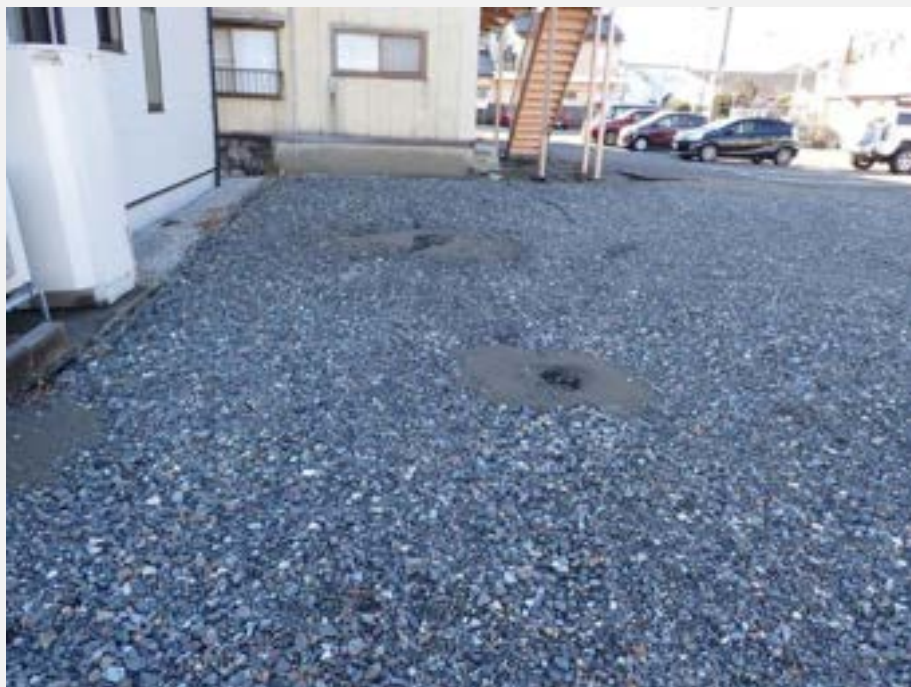
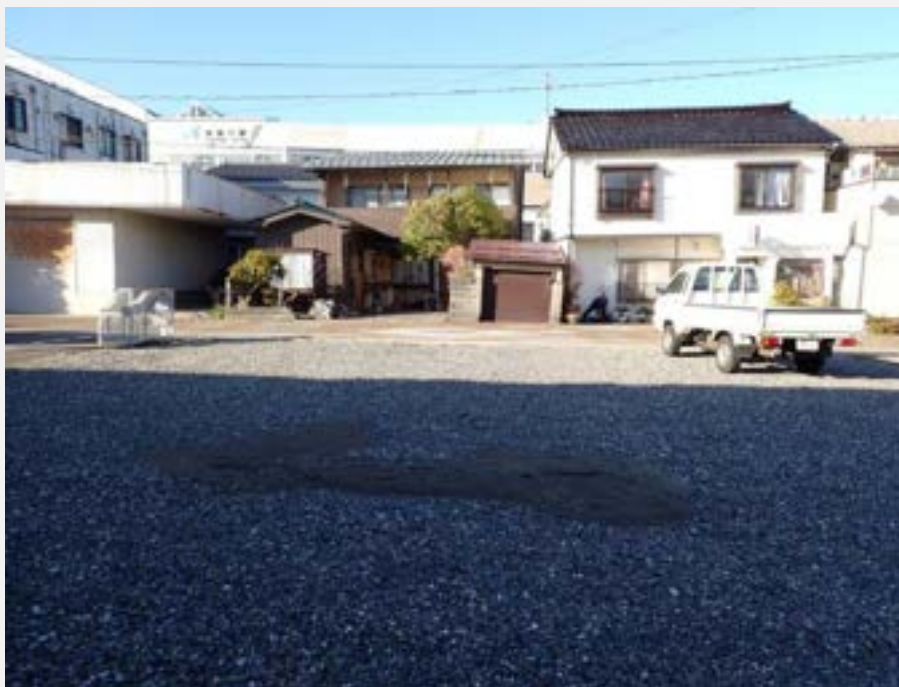
糸魚川市中央

限定された場所で液状化が発生（液状化発生地点は後背湿地に分類されている）
