福島第一原子力発電所 1～3号機の炉心状態について

平成23年11月30日

東京電力株式会社

要約

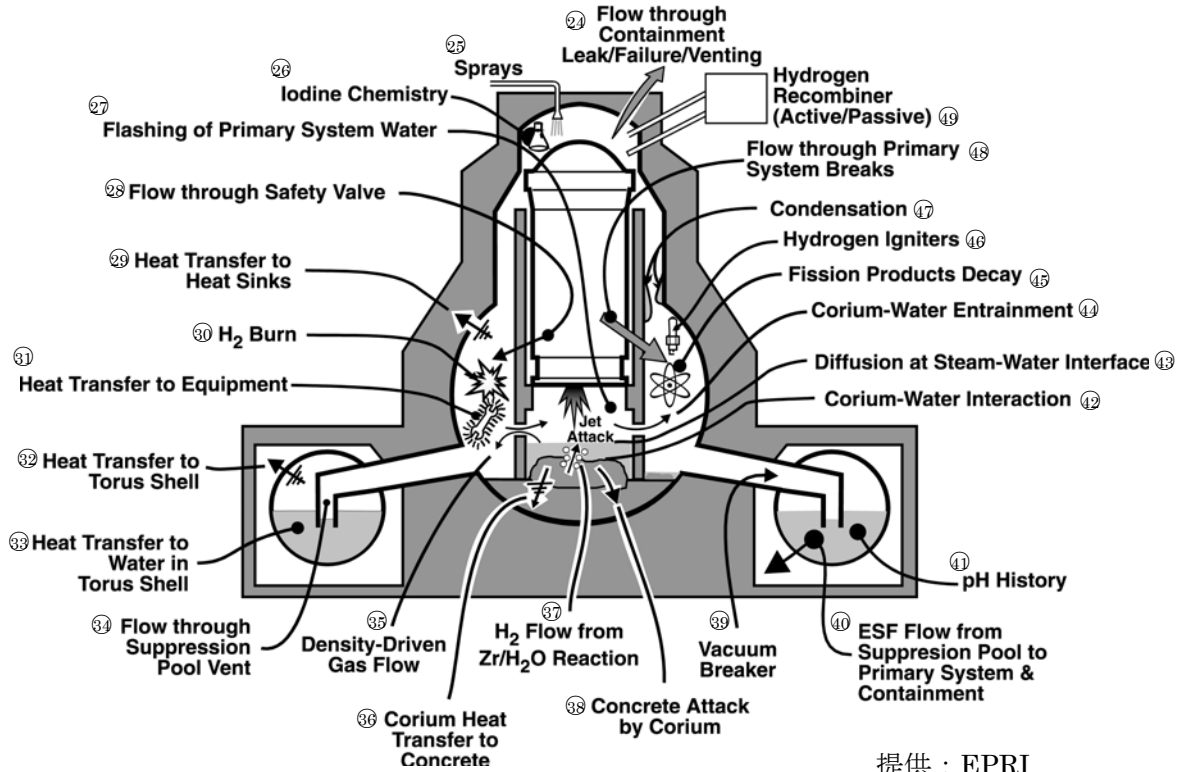
図2 MAAP 原子炉格納容器内モデルの概要
