津波に遭遇した船の行動事例集

～東日本大震災で津波に遭遇した船のその時の行動に学ぶ～

近畿運輸局

国土交通省

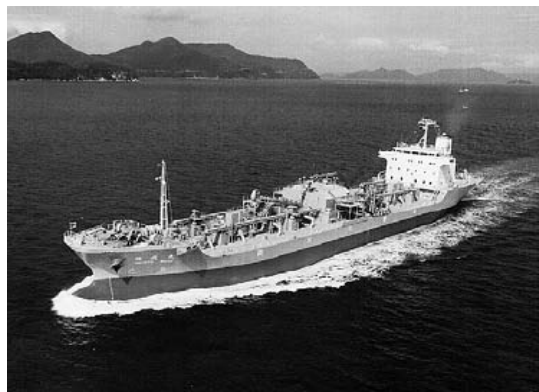
セメント専用船：陸龍丸（6,544 総トン）

全長：132.7m 幅：19.5m

載貨重量トン：10,836トン

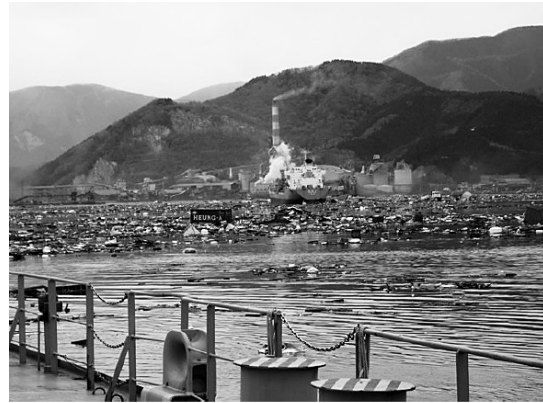
瓦礫の中で、苦悶する陸龍丸
(第一中央船舶所属・硯海丸機関長の平 良和さん撮影。同船も同じく大船渡港で津波に翻弄されている)

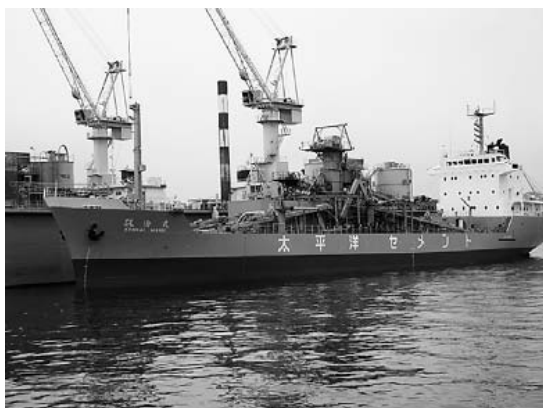
セメント専用船：硯海丸（4906 総トン）
全長：114.8m 幅：17.5m
載貨重量トン：7477 トン

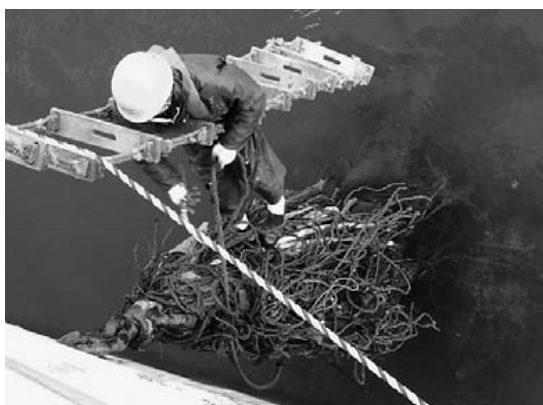
揚錨して検錨したところ、大量のロープや網が錨に絡まっているのを甲板長が除去している。

翌17日午前中、前日右舷アンカーに絡んだワイヤー、ロープ、網などをジャコブスラダーを降ろしてナイフ、ガス溶接機にて切断し取り外した。大船渡港内周囲、格段の変化見られず。

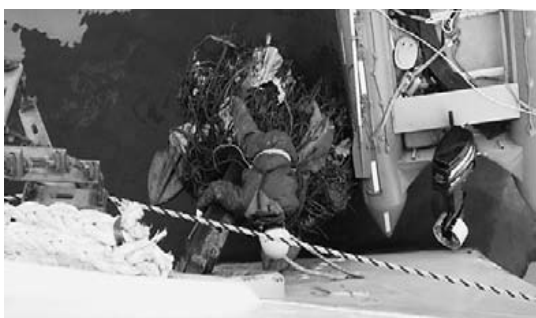
ロシア船の救命ボートが大活躍した。左は鑑鎖に絡んだロープ、漁網などを除去するのに苦勞する甲板長。

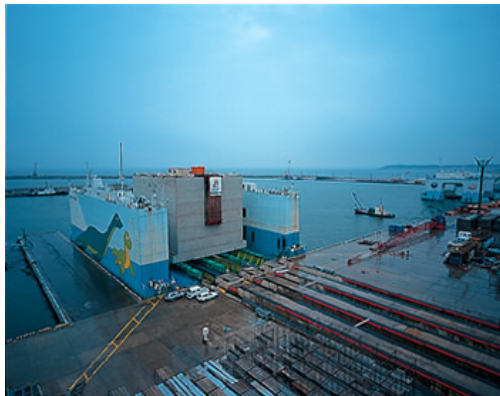
フローティングドック（FD）に搭載されたケーソン

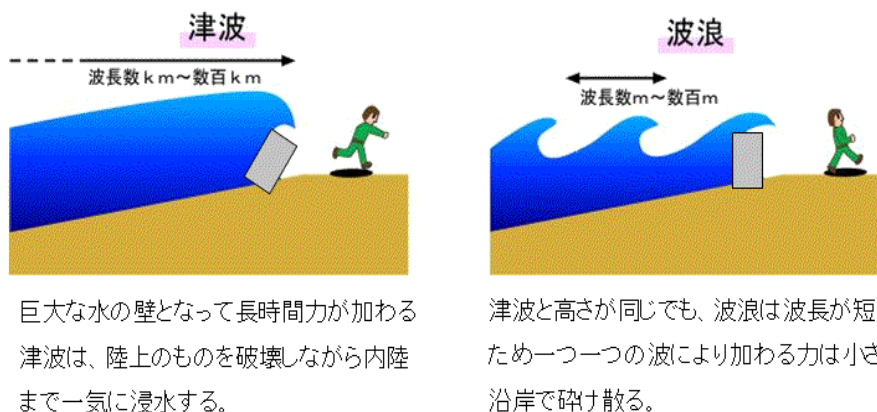
海域で吹いている風によって生じる波浪は海面付近の現象で、波長（波の山から山、または谷から谷の長さ）は数メートル～数百メートル程度です。一方津波は、地震などにより海底地形が変形することで周辺の広い範囲にある海水全体が短時間に持ち上がり下がりし、それにより発生した海面のもり上がりまたは沈みこみによる波が周囲に広がって行く現象です。

津波の波長は数千キロから数百キロメートルと非常に長く、これは海底から海面までのすべての海水が巨大な水の塊となって沿岸に押し寄せ、沿岸での津波の高さ以上の標高まで駆け上がります。しかも、浅い海岸付近に来ると波の高さが急激に高くなる特徴があります。また、津波が引く場合も強い力で長時間にわたり引き続けるため、破壊した家屋などの漂流物を一気に海中に引き込みます。
