PMDA 医療安全情報

pmda No.26 2011年 9月

MRI検査時の注意について (その2)

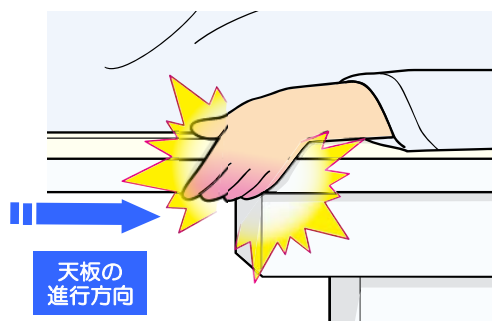
天板と寝台の間への挟み込み

手指の挟み込み事例 (1)

天板を握っていると、手指が寝台に挟み込まれるおそれがあります!

- 患者さんに対し、検査中は天板を握らないように十分伝えておくこと。

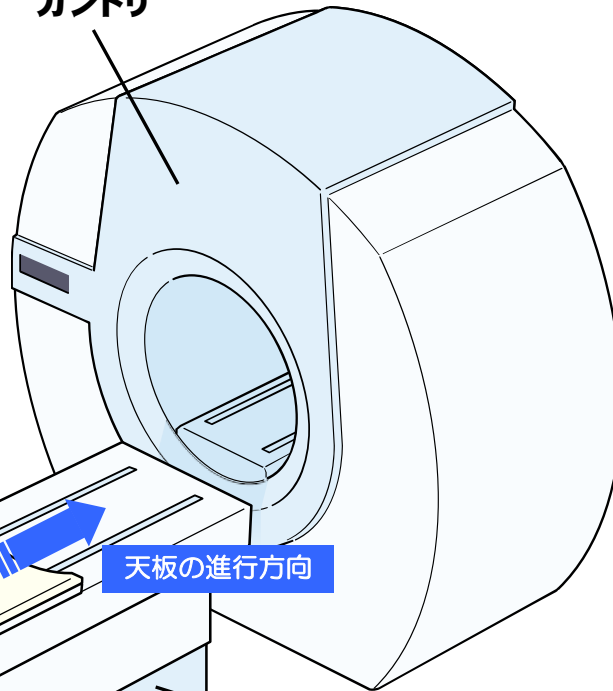
天板とガントリ入口での挟み込み

手指の挟み込み事例 (2)

天板を握っていると、手指が装置の隙間に挟み込まれる場合もあります！
挟み込みのおそれのある箇所は、装置の種類や構造によって異なるので、確かめてください。

CT装置なども同様の構造のため、注意が必要です。姿勢を維持することが難しい患者さんには、固定バンド（「PMDA医療安全情報 No.25」参照）を活用しましょう。
