X線天文衛星「ひとみ」(ASTRO-H) の状況について

平成28(2016)年4月15日
国立研究開発法人
宇宙航空研究開発機構

本日のご説明内容

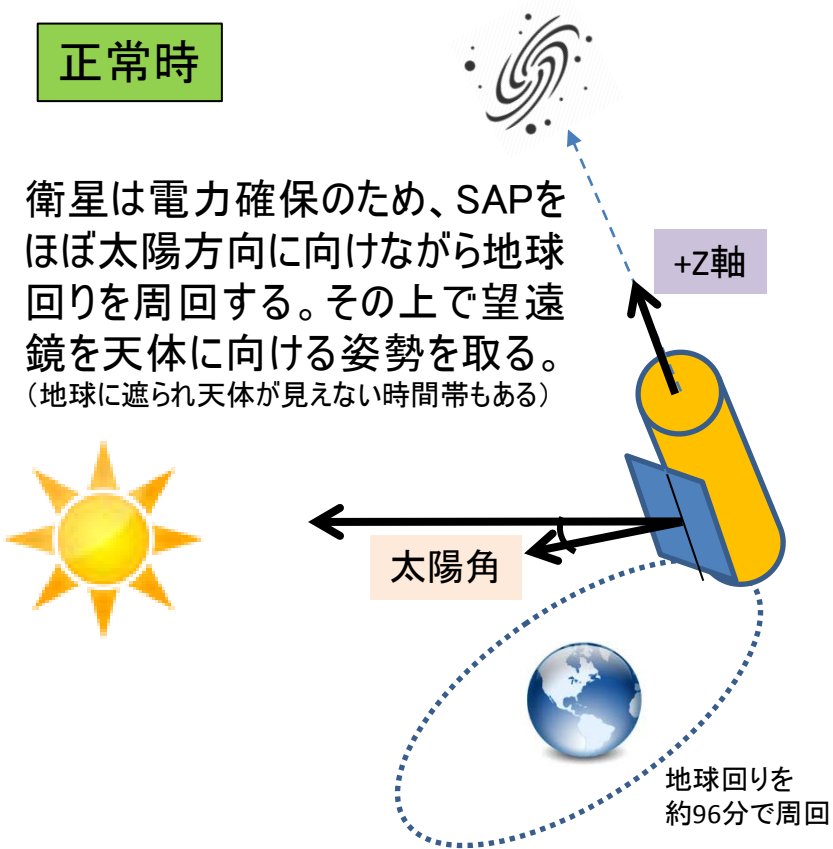
正常時

衛星は電力確保のため、SAPをほぼ太陽方向に向けながら地球回りを周回する。その上で望遠鏡を天体に向ける姿勢を取る。
(地球に遮られ天体が見えない時間帯もある)

衛星+Y軸と太陽のなす角度(太陽角)が、プラスマイナス30[deg]以内であれば正常
