収蔵作品の修復および保護処理報告 (2)

山口孝子 (東京都写真美術館 保存科学専門員)

はじめに

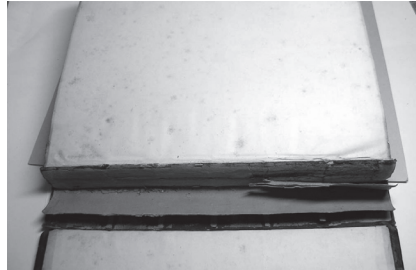
1) [Ⅱ、Ⅲ] は、表表紙の綴じ紐が切れ、表紙が背から外れていた。元々は短く切られた綴じ紐が、表紙ボードの表側に貼り付けられていたと考えられる。革の表面には剥離が認められた。中身の綴じには破損が見られないが、表紙に重みがないため、小口側が広がってしまっ

写真1.2 表表紙の外れ

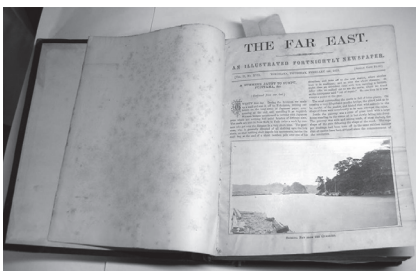
外観は、[Ⅱ、Ⅲ] [Ⅳ] 共に半革装（背革、角革）黒仔牛革で、背には疑似バンドが5本あり、表紙は平に黒型押しクロスで仕上げであった。また、背の天地には金箔押しが施されていた。見返しは白の貼り見返し、小口は白、花布には、焦げ茶に白のテープが使用されていた。紙面に鶏卵紙が貼り付けられているため、糊部、つまり鶏卵紙の周囲において、新聞紙が伸びて皺になっていた。新聞紙の変色、シミが認められた。[Ⅳ]の花布は失われ、装飾のタイトルピースは、一部欠損していた。

写真1.4 写真の周辺での波打ち

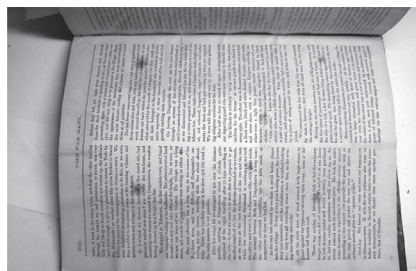
写真1.5 本文紙の変色、写真が貼り付けられた裏側は変色が少ない

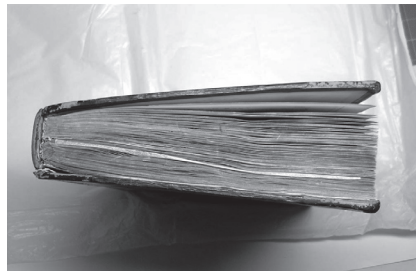
写真1.8 地小口の広がり

1) [II、III] には、小口の広がりに戻すためにプレスにかけた。時間が経過すると戻るため、10枚ほどの間紙を挟みさらにプレスした。中身の破れを和紙と生糞糊を用いて補修(266、282頁、後ろ見返し)

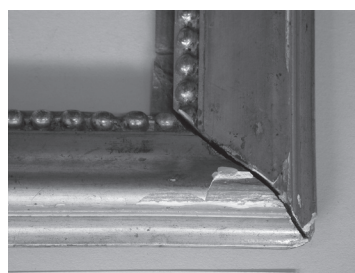
組み合わせ部分が緩み、歪みと動きが生じていた。白色下地および金彩色部分に欠損、剥離、亀裂が生じていた。これは支持体の収縮が主な原因と考えられる。裏面の全体に緑色の酸性紙が貼られ、ラベル片が貼り付けられていた。

写真2.1.3 修復前 表 右下角

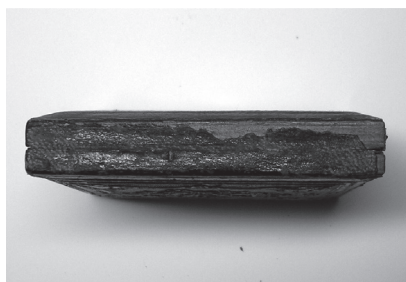
革全体に劣化が起きており、特に天、背、角は木部が一部露出していた。蓋の木が折れていて、底部の天の枠が外れていた。

写真4.5 背

木の折れや外れた箇所を補修し、ケースの形を整えた。革の欠損部は修復用仔牛革で補修し、木の貼り付け部は、同仔牛革を用いて下から補填した。革の接着にはエラスコル糊を使用した。つなぎ部分の修繕は、背と内側からつなぎ部分に未晒し楮の和紙を補強して行った。縁取り用の赤い枠を元の位置に戻した。収納部の紙の上にピュアガード70（紙）を敷き、クッション裏には同紙をセルロース糊で貼った。最後に補修の子牛革の色調を整えた。

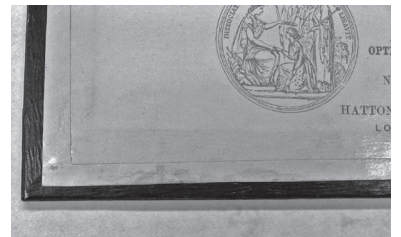
写真5.3 裏 茶色のシミ

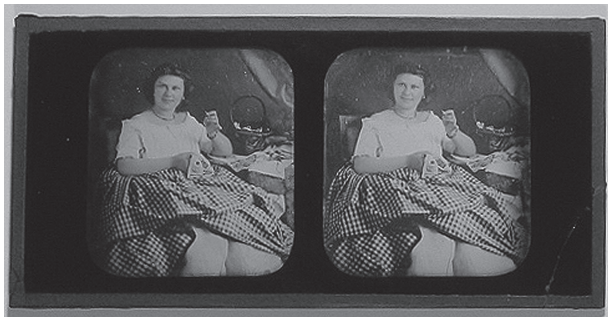
写真6.1 表

カバーガラスは、右下角から左へ13mm、右下角から上に34mmに渡って割れていた。ガラスの破損によるダゲレオタイプへの影響は認められなかった。周囲のグレーテープは、部分的に擦り切れていた。カバー紙は金色に塗られていたが、窓形に黒く塗られたカバーガラスに隠れて見えず、また酸性紙と思われるため、外し、再使用せずに保管することとした。グレーの背紙は、特に際立った破損が見られず、状態も良好なため、そのまま使用することとした。ラベルには、擦れや破損が見受けられたが、制作当時の歴史的価値があるため、これもそのまま使用することとした。

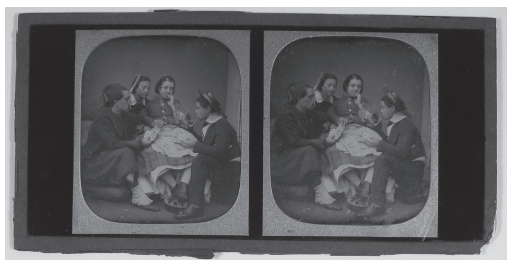
写真7.1 表

カバーガラスの右下角が欠損していた。ガラスの破損によるダゲレオタイプへの影響は見受けられなかった。グレーのテープには、破損や擦り切れが見られた。カバー紙は金色に彩色されており、状態に問題がなかったことから、再度使用することとした。

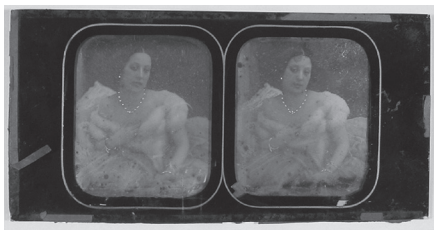
写真8.1 表

カバーガラスには黒いニスに金色の線が入っていた。裏側のニスにはひび割れが多数あり、剥落しているところも少しあった。しかし、金色部分には特に破損が見られなかったことから、オリジナルのカバーガラスを生かし、ニスが剥落した部分には補彩をして使用することにした。茶色のカバー紙は、周囲に用いられていたテープと同じ材料で、カバーガラスに留められていた。

テープはほとんど剥がれ落ちていた。表側の残っていた部分のテープ幅は2mmであった。背紙はカビによる変色が酷く、紙の劣化も見られた。2つのラベルには全体的に擦れがあり、上段の印刷ラベルは下の部分が切れていた。上段のラベルには以下のように印字され、

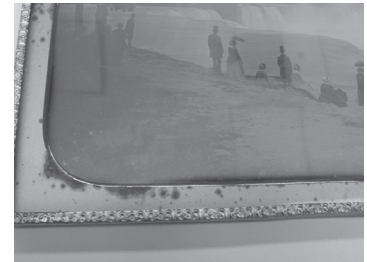
写真10.4 ガラス内側の拭き後

ダゲレオタイプの状態は、良好で、画像全体に彩色が施されていた。カバーガラスには、内側からの拭き跡で曇っている箇所があり、またガラス表面には小さなキズや白い斑点状の曇りが認められた。額縁の状態は良好であったが、金属製の窓マットは、所々に黒っぽい変色が見られた。ケースには多少の擦れがあるものの、機能上の問題はない。

水とガラス用洗剤による洗浄で、カバーガラスに付着していた汚れは除去できたものの、キズや原因不明のブルーミングが残っていたため、再使用せず新しいガラスと交換することにした。

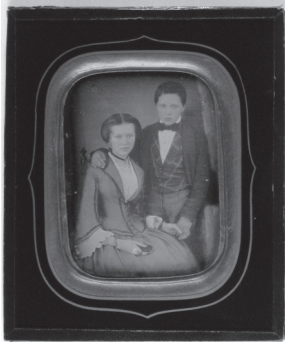
写真11.1 表

ダゲレオタイプは、裏面に焦げ茶色の背紙が貼られた厚紙の上に置かれ、金色に彩色された黄色の紙の窓マット、ニスの塗られたカバーガラスが順に重ねられ、周囲は黒のテープで留められていた。裏面の背紙の下に丸い金属のフックのついたリボンが付けられていた。裏面から見ると、中央部分が突き出て四辺が斜角になっており、厚紙、背紙ともに破れや裂けがあった。

ガラスには、裏面から少し赤味がかかった黒いニスとカオリンが塗られ、装飾の金色の枠線が施されていた。内側からの汚れやニスの剥落があった。

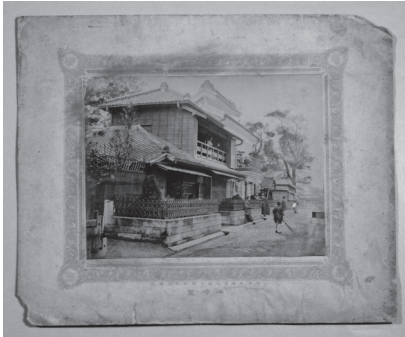
写真14.1 表

物理的な事故によって、鶏卵紙が楕円状に約2cm程度破れ、台紙から剥離して皺状に折り畳まれた状態にあった（以下、損傷箇所aとする）。この剥離部分では膜面にクラッキングが生じており、中央付近にはクラッキングによる膜面断裂箇所が開いて、下のベースの紙層が白く覗いている箇所もあった。また、周囲小口では、引きちぎられた際に紙繊維が引き伸ばされていた。

同様に物理的な事故によると思われる小範囲の膜面欠失箇所があり（以下、損傷箇所bとする）、上部には膜面が皺状に折り畳まれた凸部が存在した。

台紙・鶏卵紙の暴れ（変形）が著しく、特に下辺において縦方向に約3cm程度の断裂が生じていて、小口が押し合って変形を助長していた。

本紙と台紙との接着は、周囲こそ糊浮きが認められたものの、全体としてはしっかり接着していたので、鶏卵紙を台紙から取り外さずに破れた部分を直接貼り戻すこととした。

皺状に折り畳まれた本紙部分を加湿して元通り伸ばした。接合部は、剥離箇所の周囲小口より外に伸びている紙繊維を印刀にて削り取り、その繊維を台紙側の貼り戻す箇所に埋めて平滑に整えた。剥離箇所裏面にメチルセルロースと小麦澱粉糊を混合した接着剤を塗布して貼り戻した。
