木製道路施設の耐久設計・維持管理指針策定のための技術開発 ～群馬県に設置された木製遮音壁の評価～

Technology development to make durability design and maintenance indicator of wooden road installations
～ The evaluation of the wood sound barrier in Gunma ～

町田初男・小黒正次・工藤康夫・後藤義臣*

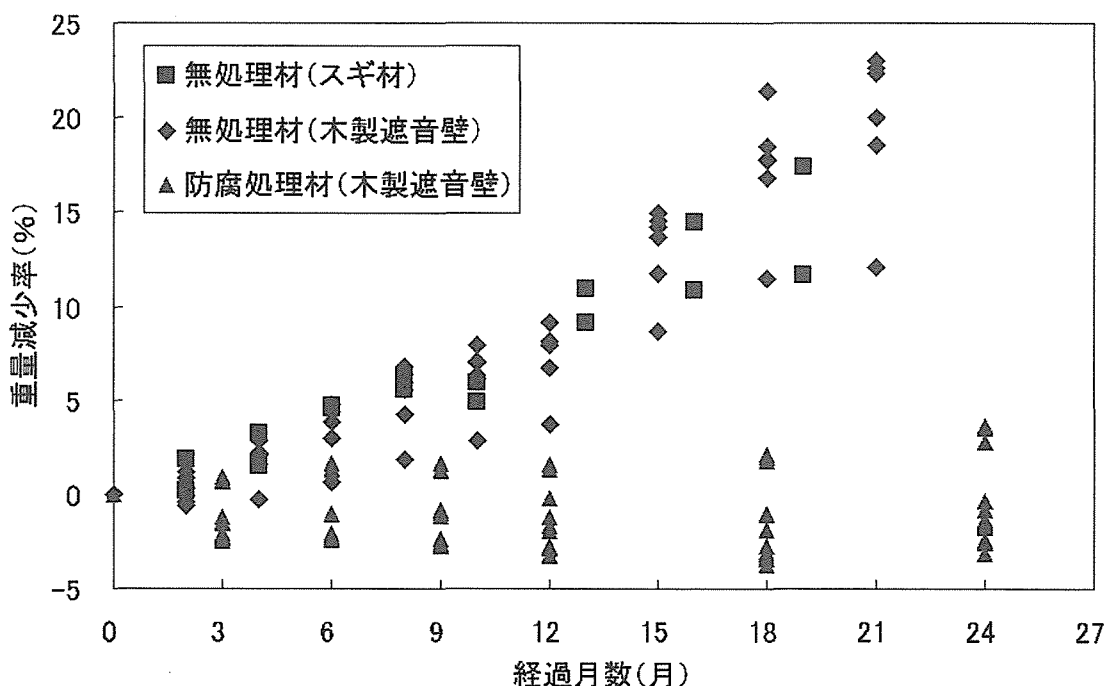
図-4 重量減少率の推移

図-4に重量減少率の推移を示した。防腐処理試験体は、18ヶ月までは重量が減少する方向への変化はほとんど認められなかったが、24ヶ月時点ではわずかではあるが重量減少率が増加し、徐々に腐朽が進行しているようである。

一方、無処理試験体では経過月数が増えるに従い重量が減少している。18～21ヶ月の時点で劣化速度が低下しているようではあるが、全体としては試験期間の長期化による腐朽菌の活性の低下はほとんど認められない。

本試験において、無処理試験体が被害度2.5を超えたのは概ね15～18ヶ月程度であり、ほぼ同じ時期に反射型遮音壁に要求される音響透過損失の値400Hz25dB、1000Hz30dBを満たせなくなっている。促進劣化速度が屋外の5～7倍程度とすると、最短で屋外の6年強に相当するが、これは屋外杭試験の接地条件でのスギ心材の耐用年数6年程度とほぼ一致する。

しかし、遮音壁の場合、非接地であることや、最上部が集中的に劣化して下部の部材の劣化は少ないことなどから、無処理のスギ材でも遮音壁全体が劣化する時期はかなり遅くなるものと推察される。
