## 第3章 史跡小田原城跡の本質的価値

### ■ 3-1 史跡小田原城跡の価値

### ■ 3-2 史跡小田原城跡を構成する諸要素

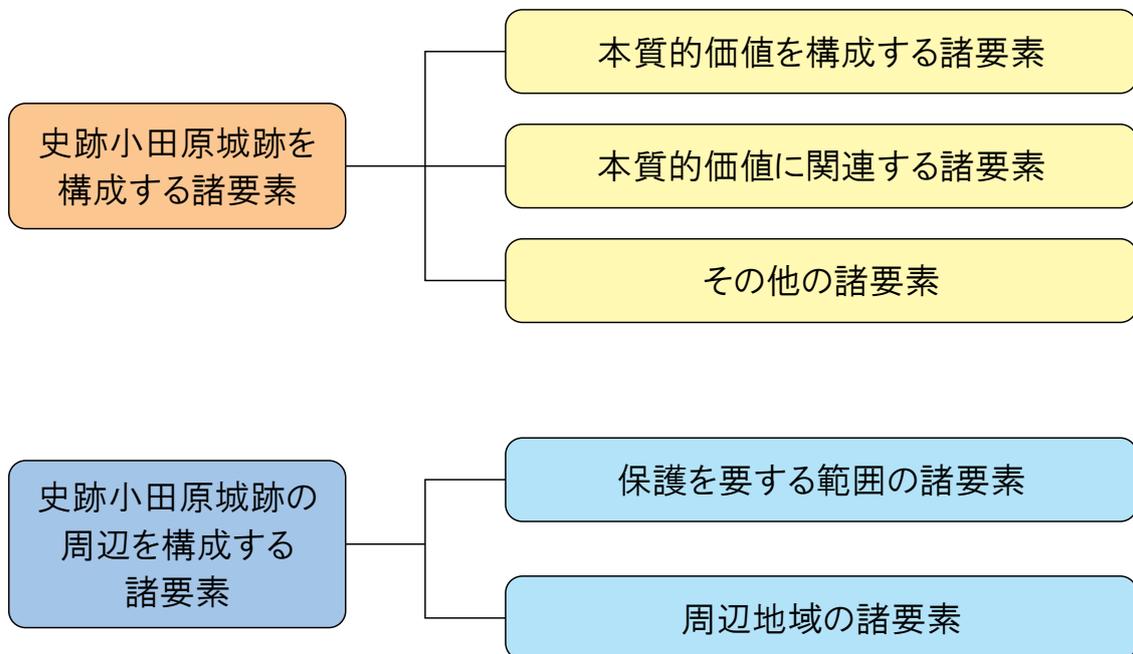
図 3-1 史跡小田原城跡を構成する諸要素

史跡小田原城跡を構成する諸要素は、「史跡小田原城跡を構成する諸要素」と「史跡小田原城跡の周辺を構成する諸要素」に大別される(図3-1)。

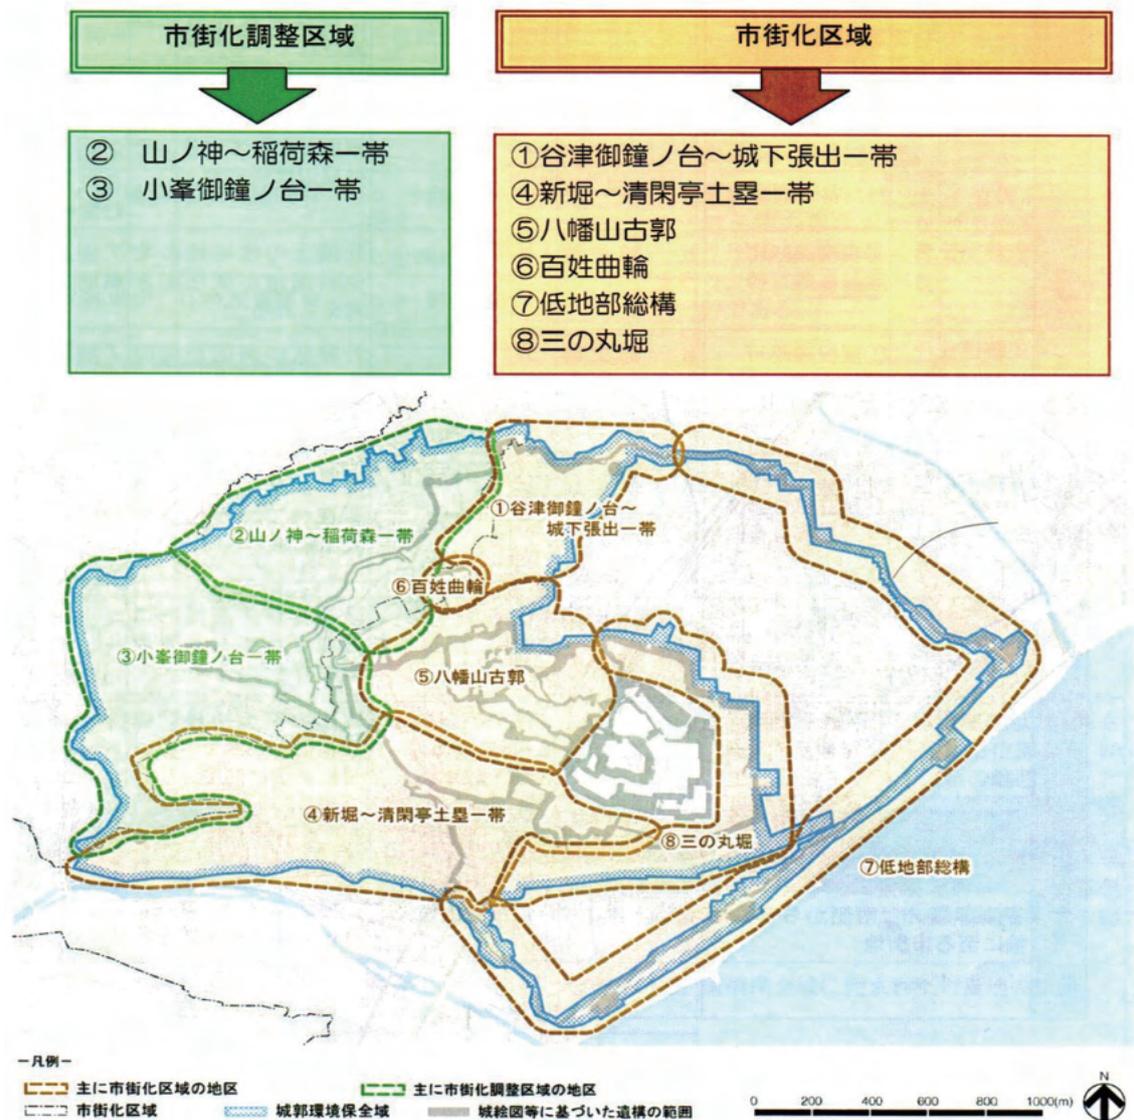
図 4-1 『史跡小田原城跡八幡山古郭・総構保存管理計画策定報告書』（小田原市教育委員会2010）に示された地区区分

- ・小田原城址公園付近を一つの地区とし、そのほかは「史跡小田原城跡八幡山古郭・総構保存管理計画」(小田原市教育委員会2010)に示す地区区分をもとに保存・管理を行っている(図4-1)。

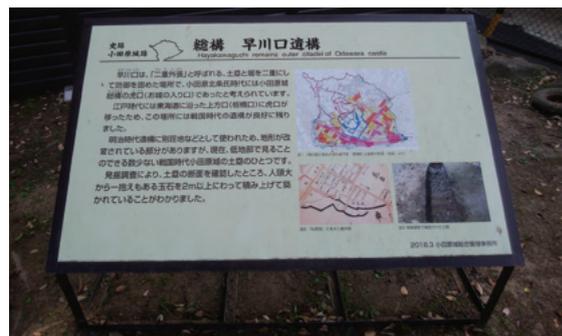
写真 4-8 総構早川口遺構の説明板(地下遺構の保存に配慮し置き型とした)

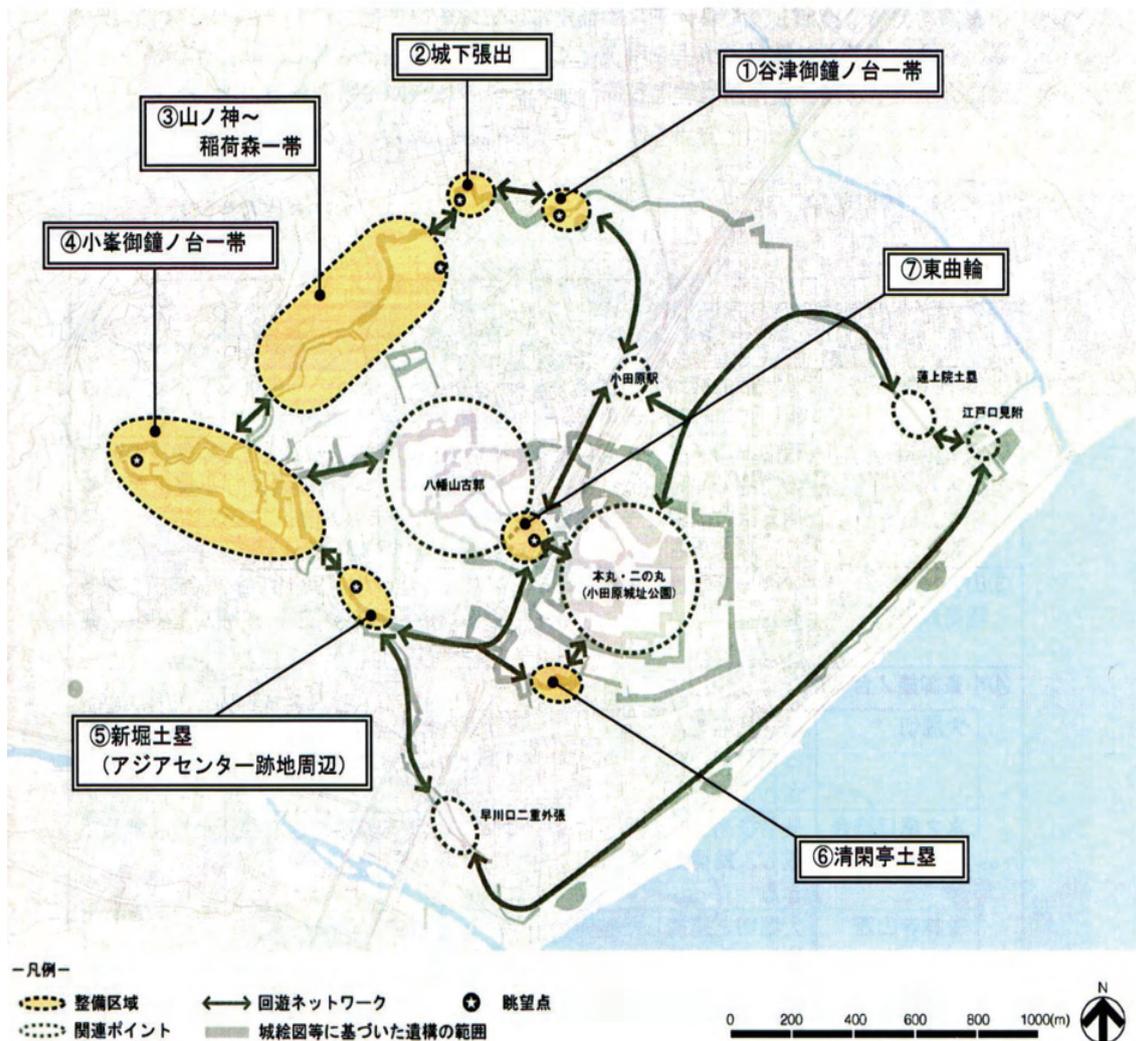
図 4-4 『史跡小田原城跡八幡山古郭・総構保存管理計画策定報告書』（小田原市教育委員会 2010）に示す 7カ所の整備区域

「史跡小田原城跡八幡山古郭・総構保存管理計画」（小田原市教育委員会 2010）では、以下のような整備・活用の基本的な考え方や基本構想を示している。

- ・整備・活用の基本的な考え方
  - a. 遺構の性質を活かした整備の基本方針
  - b. 遺構をめぐる回遊ネットワークの基本方針
- ・八幡山古郭及び総構整備・活用の基本構想
  - a. 整備区域の設定
  - b. 八幡山古郭と総構の機能を体感できる整備
  - c. 眺望を活かした整備
  - d. 拠点となる施設の整備（新堀土塁〔旧アジアセンター地点〕へのガイダンス施設の設置）

主要整備区域	遺構・景観上の特色	整備・活用の展開イメージ
①谷津御鐘ノ台	丘陵部総構から市街地総構、足柄平野への展望	・土塁～堀～掻上げの一部復元及び散策路の整備
②城下張出	西方の山ノ神台に向けての総構の眺望、並びに北側豊臣方陣場を一望することができる	・総構散策の北の玄関口として、総構の連続性を眺望できる展望台及び小規模な休憩施設・広場等の整備 ・東側は土塁～堀～掻上げの一部復元
③山ノ神～稲荷森周辺	総構の連続性と堀切との交差	・現在の土塁～堀～掻上げ（一部復元）を活かした散策路を整備し、連続した遺構の観察の場とする
④小峯御鐘ノ台一帯		
大堀切	最も見応えある堀切が残っており、既に一部公開されている	・総構の構造を理解し、体感できる遺構の公開を前提とした整備
水之尾口櫓台	最も標高が高い場所に位置し、総構全体を俯瞰できる	・総構の全景を確認できる展望台の設置及び広場等の整備
香林寺山西	大堀切と連携した整備を検討できる	・障子堀の復元等 ・土塁上及び堀底の散策路整備
⑤新堀土塁（アジアセンター跡地周辺）	八幡山古郭及び総構散策の結節点としての機能が期待できる	・八幡山古郭及び総構散策の拠点となるガイダンス施設の設置 ・石垣山一夜城・富士山砦などへの眺望が良好である
⑥清閑亭土塁	市街地散策ルート・八幡山散策ルートの拠点として登録有形文化財の建築物と併せた活用を想定	・現在の小田原城天守閣を背に相模湾まで見通せる眺望を活かす。市街地内では数少ない現状確認ができる遺構を活かした整備・活用を検討
⑦東曲輪	小田原駅並びに城跡公園から八幡山古郭散策の入口部分となる	・案内板の設置及び小田原駅から八幡山古郭へとあがる散策路の玄関口として整備

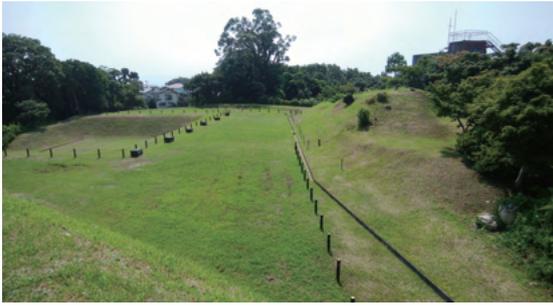
写真 4-9 新堀土塁旧アジアセンター地点(写真左の方形の穴の位置「遺構を避けて再建築できる範囲」がガイダンス施設の設置構想地点。写真右は土塁)

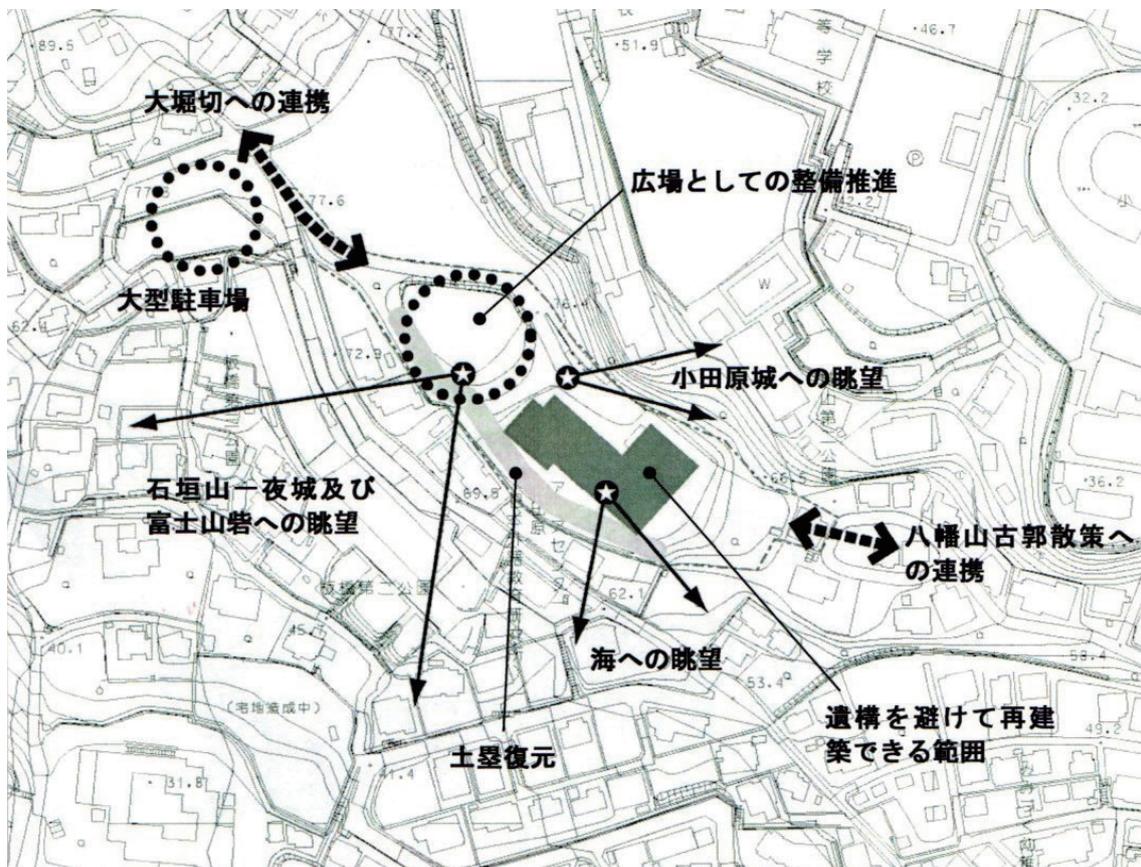
図 4-5 『史跡小田原城跡八幡山古郭・総構保存管理計画策定報告書』(小田原市教育委員会 2010) に示された旧アジアセンター地点でのガイダンス施設の設置  
 \* 図中の「遺構を避けて再建築できる範囲」が設置構想地点

ガイダンス施設の整備については、「史跡小田原城跡八幡山古郭・総構保存管理計画」（前掲）と並行して「史跡小田原城跡三の丸外郭新堀土塁整備基本計画」（小田原市教育委員会 2010b）を策定した。ガイダンス施設の位置付けの概要は以下のとおりである。

- ・八幡山古郭及び総構に関する総合的なガイダンス機能（埋蔵文化財センター併設）
- ・八幡山古郭・総構をめぐる拠点となる施設
- ・総延べ床面積を 2,000 m<sup>2</sup>と想定（ガイダンス施設・埋蔵文化財センター各々 1,000 m<sup>2</sup>）
- ・史跡石垣山及び富士山陣場への眺望を確保
- ・史跡指定地外の周辺公共施設用地を活用した駐車スペースの確保（大型バス駐車可）
- ・小田原城址公園の各施設等との連携

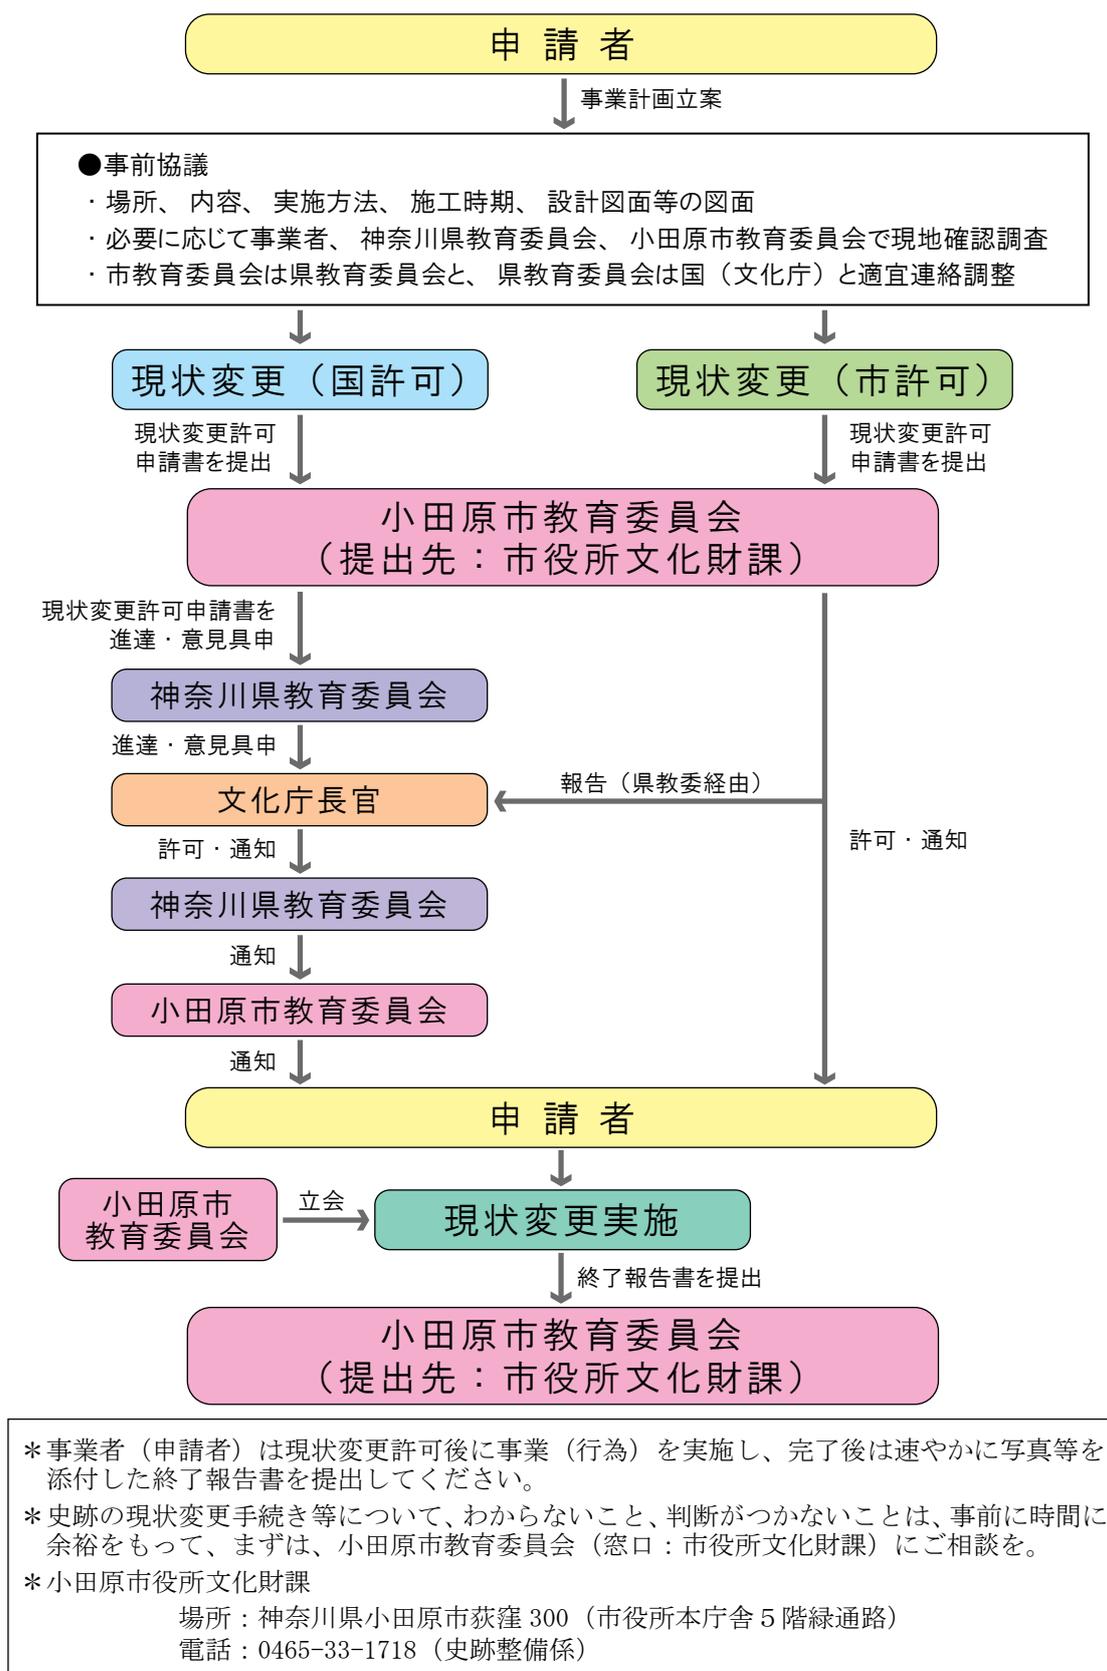
図 6-1 史跡小田原城跡 史跡現状変更手続きの流れ

史跡は「我が国の歴史の正しい理解のために欠くことができない」遺跡としての価値を有している。史跡の価値を構成する遺構がなくなってしまうと、史跡の価値も失われ、史跡小田原城跡を「確実に保存し、未来に伝える」ことが出来なくなる。そのため、現状変更にあたる行為については、すべて事前に国や市の許可が必要となる。つまり、現状変更の取り扱いとは、「史跡を守るためのルール」なのである。

また、「史跡現状変更の申請から許可までには時間を要する。そのため、小田原市教育委員会(文化財課)に早めに相談し、申請書を提出するよう、市広報等を通じ促すこととする。」

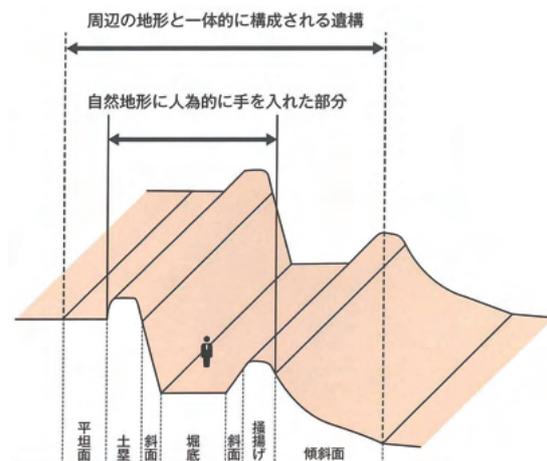
図6-2 総構遺構構成模式図(小田原市教育委員会〔2020〕)

\* 現況の史跡指定地は、土塁部分や堀底部分だけが指定になっているところもあり、周囲の追加指定も必要である。

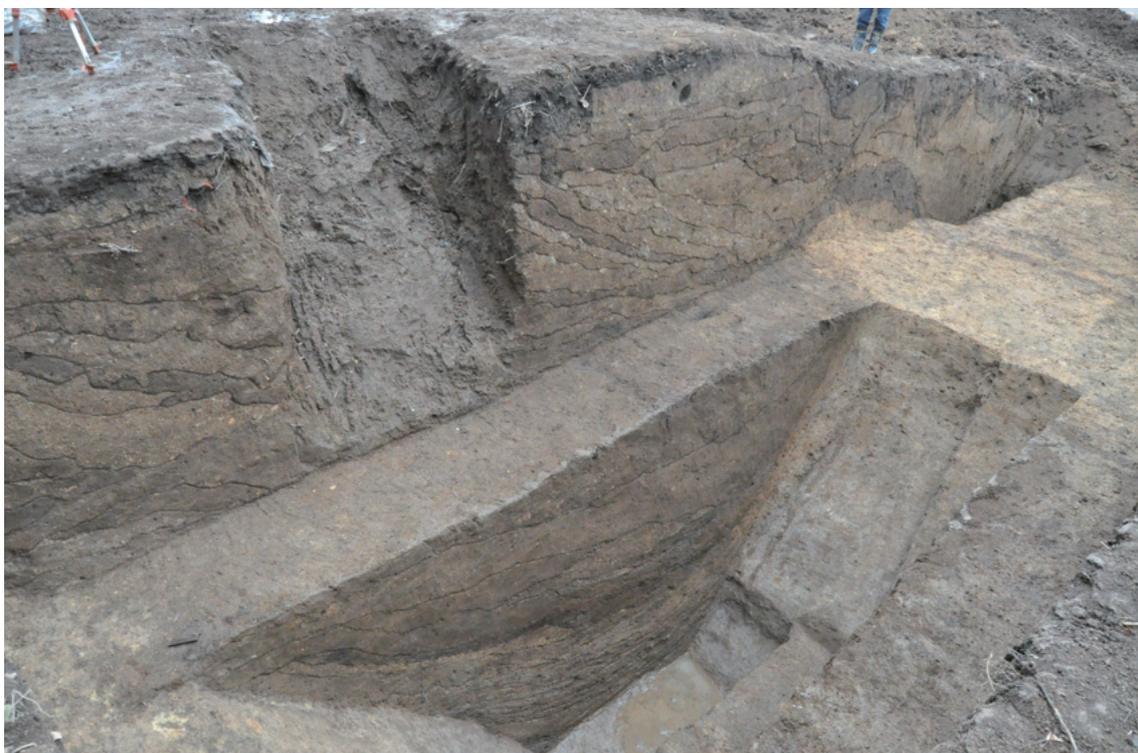
写真 6-2 宅地造成に伴う発掘調査で発見された戦国時代の堀跡の一部（V -2 百姓曲輪）

\*土地所有者の理解を得て保存が実現し、平成 28 年（2016）10 月 3 日に追加指定（第 11 次指定）され、その後公有地化（市が買取り）した。

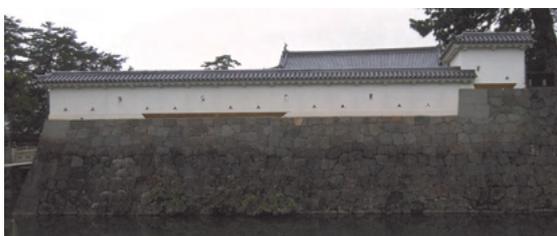
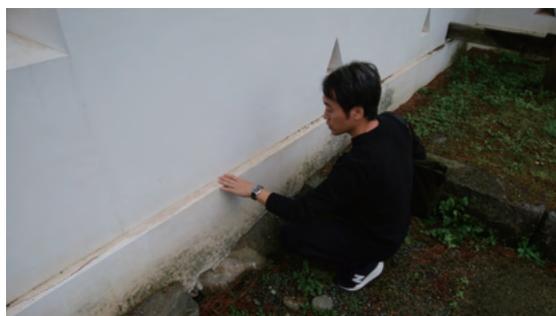
近年、これまでにない強風・豪雨の影響で、整備した史跡指定地や遺構が「き損」する例が発生している。例えば、台風19号(令和元年[2019])の豪雨による銅門の土塀漆喰の剥落や、断続的な降雨(令和元年[2019])による総構城下張出及び八幡山古郭東曲輪北堀での法面崩落など、平成31・令和元年(2019)度だけみても複数の「き損」が発生し、銅門では土塀の修繕事業を行っている。

写真 8-6 台風 19 号（令和元年〔2019〕）による銅門の土塀剥落被害  
（左：東面土塀漆喰剥落状況、  
右：剥落・亀裂状況確認）

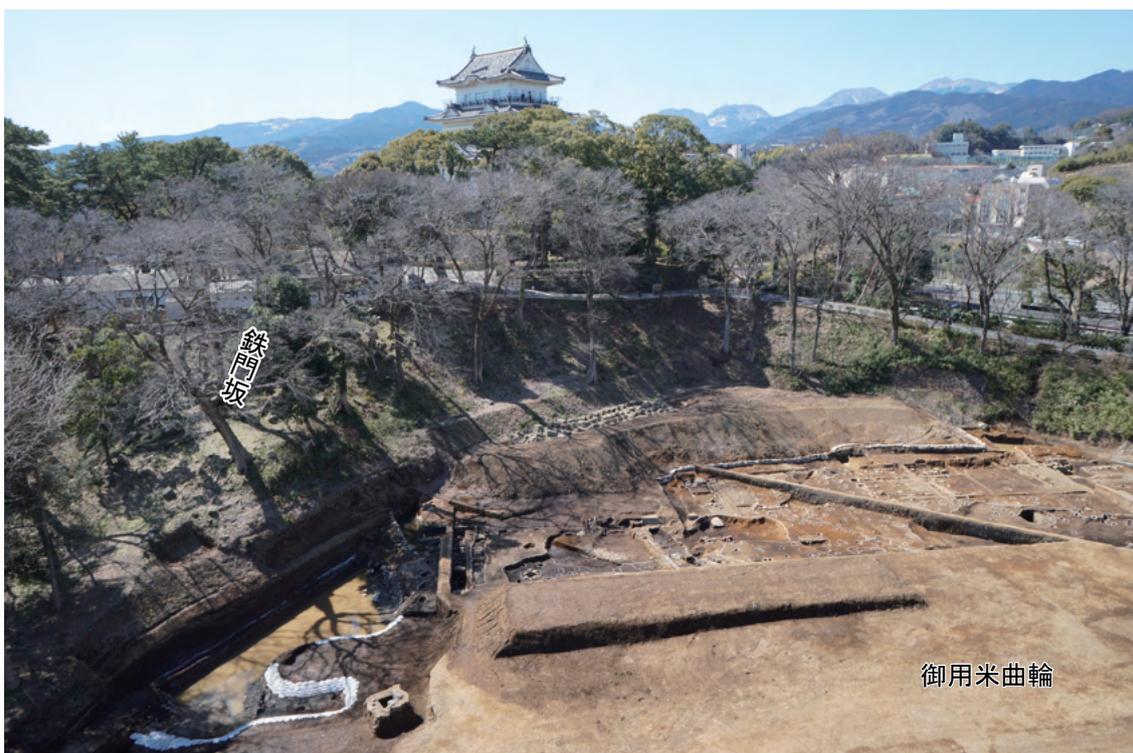
御用米曲輪の南西部には、本丸の鉄門跡に続く鉄門坂がある。鉄門は本丸北東部の門で、鉄門坂は、本丸～御用米曲輪・二の丸～弁財天曲輪土橋(現市道 2210)を経て幸田口門に至る江戸時代の登城ルートの上にあつた。御用米曲輪戦国期整備エリアに隣接することもあり、この整備と並行して鉄門坂のよりよい整備のあり方を検討し、整備基本計画の策定や整備基本設計等を行う際に反映させ、整備の実施に繋げていくこととする。

写真 8-8 御用米曲輪戦国期エリアの発掘調査状況（左側の坂が鉄門坂）

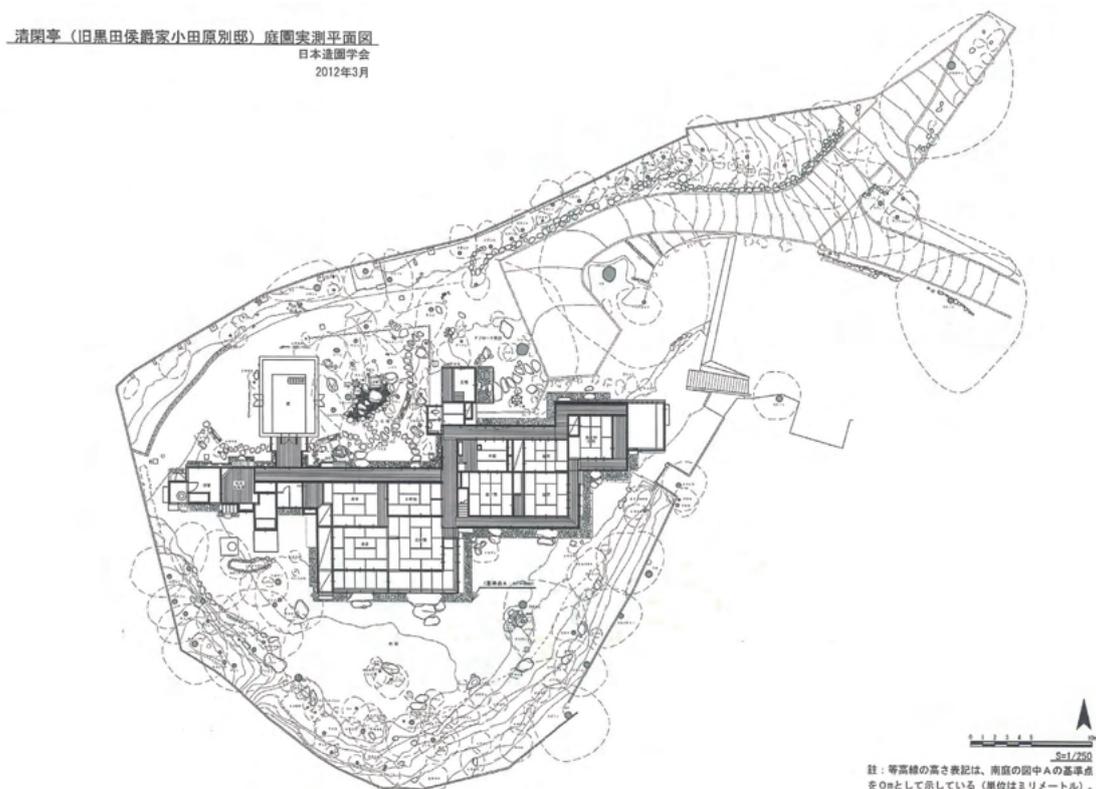
図 8-4 清閑亭土塁及び清閑亭平面図

清閑亭については、史跡の指定年代とは異なるものであるが、清閑亭の成り立ちが、「土塁等の場所ありき」であり、遺構と切り離せないものであることがわかる。そのため、その利活用については、以下の姿勢で臨むものとする。

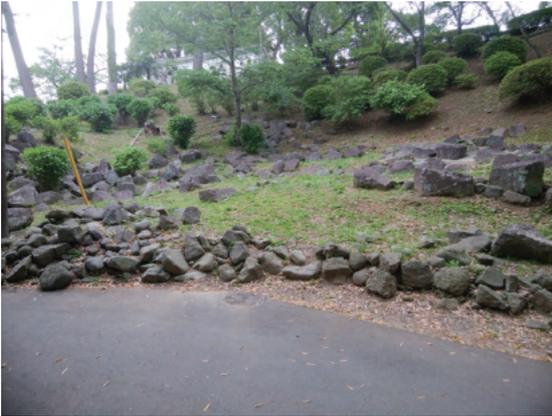
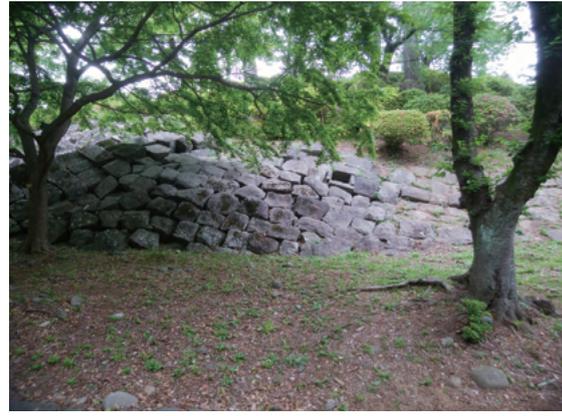
また、本丸の石垣は大正12年(1923)の関東大震災で滑落した状況のままで、旧図書館北側の石垣の状態は顕著にその被害状況を示している「災害遺構」と言える。関東大震災で小田原が大きな被害を受けたことは知られている。しかし、この大災害から約100年を経た現在、その被害の大きさを如実に示す痕跡は、市内でもこの滑り落ちた石垣くらいとなってしまっている。

写真 8-9 本丸南堀付近（旧図書館北側）に残る関東大震災で滑落した石垣

本丸・二の丸地区の整備の大前提に従えば、震災で崩落した石垣は復元し、近代以後の建造物等は除却して、近世城郭への復元整備を目指すべきであり、土塁上の爆撃痕は埋め戻して戦国時代の総構の土塁の姿を復元整備する方向とするべきなのである。

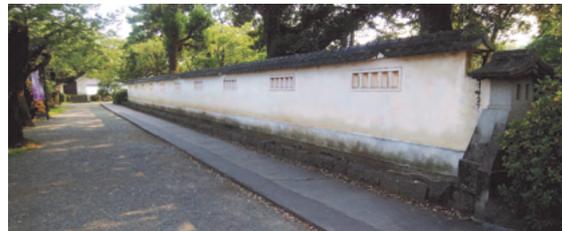
写真 8-11 二の丸に残る旧城内小学校の塀（強度の問題から改良事業の対象となっている）

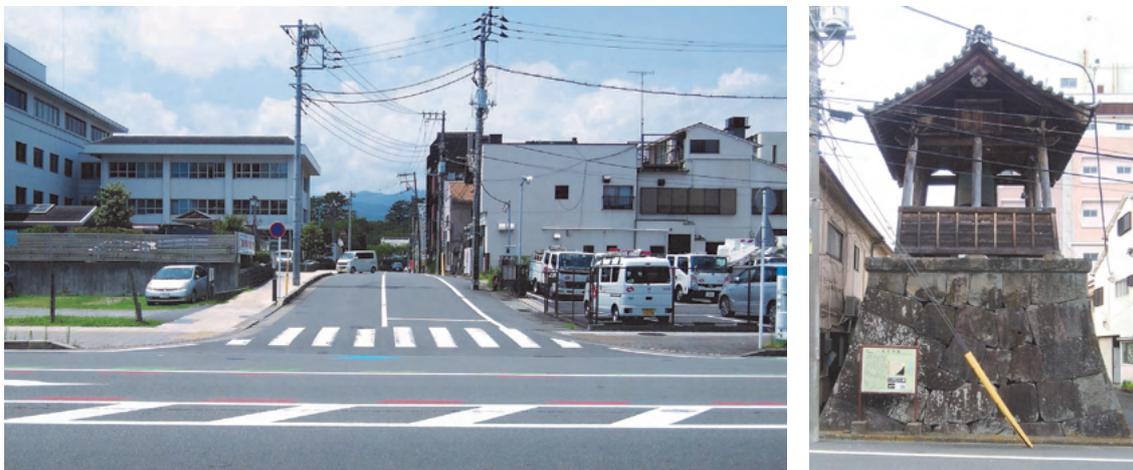
写真 8-13 現在大手門（大手口門）跡付近（左）と大手口門北側榭台跡（右）

左側写真手前の国道1号線～駐車場部分が堀跡で、その右奥建物～市道～左側の横浜地方裁判所小田原支部駐車場が大手門跡の位置

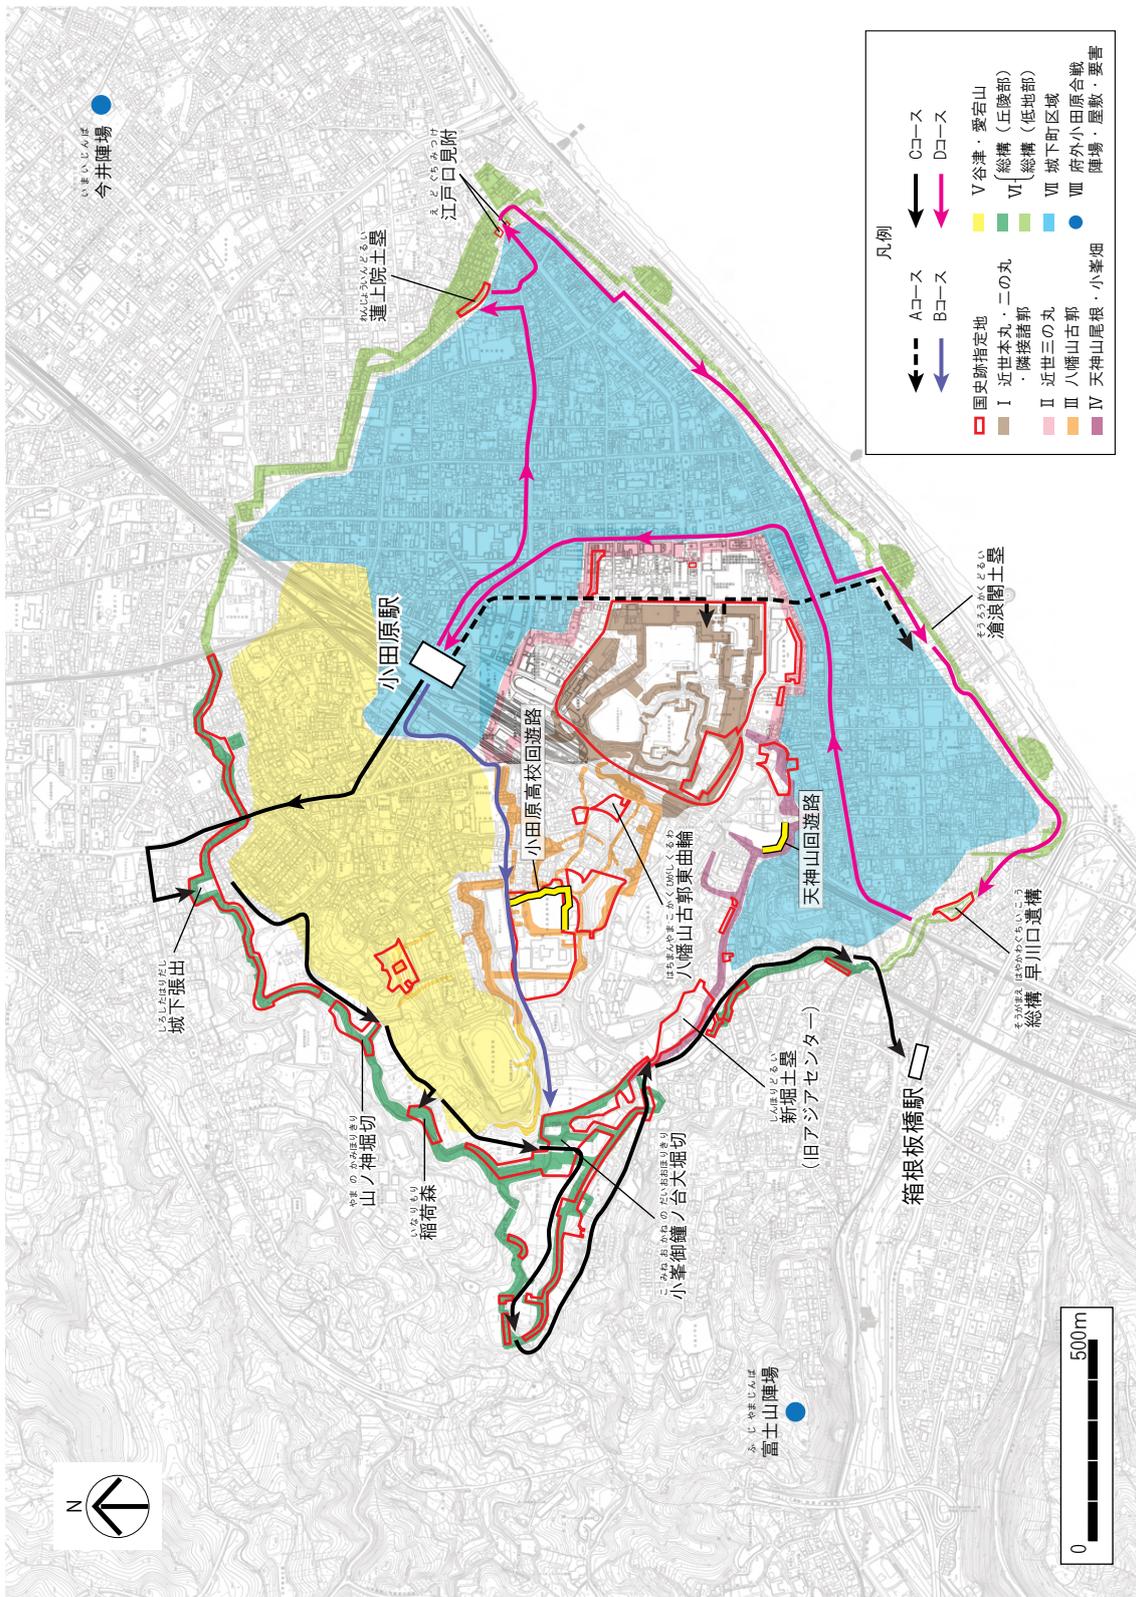
図 8-6 回遊コースの設定

- A 短時間コース：小田原駅⇒小田原城址公園⇒滄浪閣土塁など海岸部の総構
  - B 高低差実感コース：小田原駅⇒八幡山古郭⇒小峯御鐘ノ台大堀切
  - C 総構丘陵部走破コース：小田原駅⇒谷津・愛宕山⇒城下張出⇒山ノ神堀切⇒稻荷森⇒小峯御鐘ノ台大堀切⇒小峯御鐘ノ台西端曲輪（西）⇒新堀土塁⇒板橋見附⇒箱根板橋駅
  - D 低地部コース：小田原駅⇒城下町区域⇒蓮上院土塁⇒江戸口見附⇒滄浪閣土塁⇒早川口遺構⇒バスで小田原駅
- AやDコースは、城下町のかまぼこ通り観光と組み合わせることなども可能である。

回遊路の設置には、転落防止柵等の適切な安全対策の設備、バリアフリーに関する先進事例を見ながらの検討、バス路線の誘致や史跡指定地外への駐車場の設置なども必要となる。
