**Fachwerkbauten  
des 14. bis 16. Jahrhunderts  
in Westfalen**

**Beiträge zur Volkskultur in Nordwestdeutschland  
herausgegeben von der  
Volkskundlichen Kommission für Westfalen  
Landschaftsverband Westfalen-Lippe**

**Heft 52**

**Münster 1986**

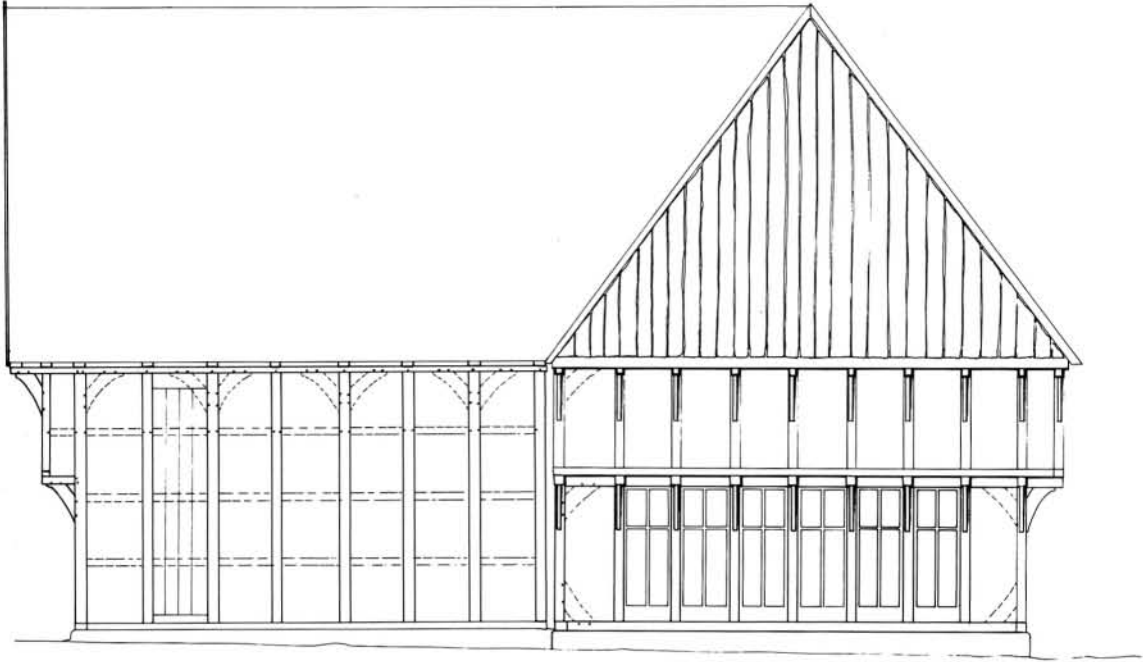
### Zeichnung 1

Eines der frühesten erhaltenen Dachbalkengerüste ist auf der Johanniterkommende in Burgsteinfurt erhalten geblieben. Der äußerst große zweigeschossige Bau ist 1398 errichtet worden und zeigt ein ausgereiftes Gefüge, bei dem jeder zweite Ständer paarig mit nicht sichtbaren Kopfbändern gesichert ist. Zur Bildung von Fassaden stellt der Bau konstruktiv eine Mischung aus einem Geschoß- und Stockwerksbau dar.

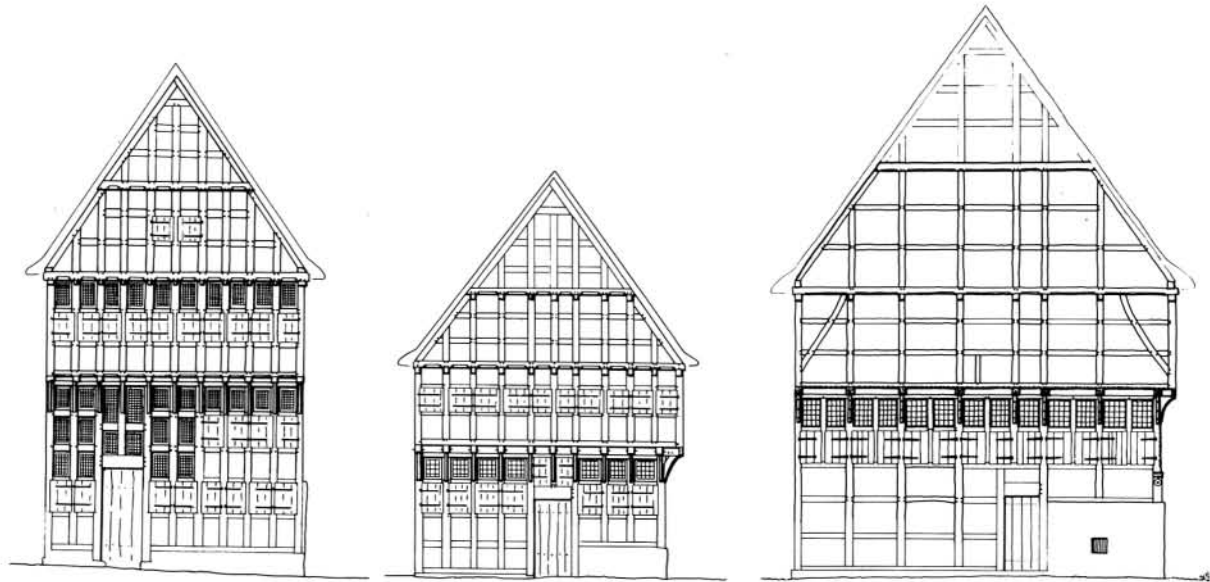
**Zeichnung 2-4**

Fassaden des 16. und 17. Jahrhunderts aus Hattingen. Sie verdeutlichen bei gleichbleibendem Raumprogramm und ähnlichem Aufbau zum einen die gestalterische Entwicklung, zum anderen die Prägung, die von den Fassaden des frühen 16. Jahrhunderts ausging (links Flachmarkt 3 von 1552, in der Mitte Emschestraße 34 von etwa 1580, rechts Emschestraße 44/46 von etwa 1645).

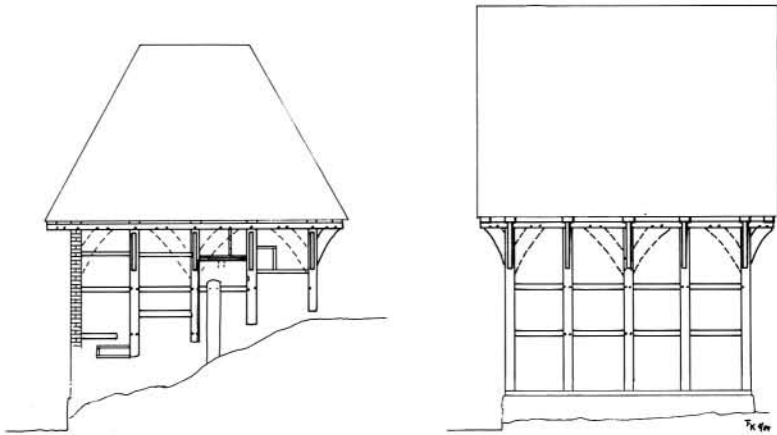
#### **Zeichnung 8-9**

Die Gegenüberstellung des Befundes und der aus der Bauanalyse sich ergebenden Rekonstruktion einer Traufwand der 1509 (d) errichteten Brügger Mühle (Bauernschaft Arup, Gemeinde Ascheberg, Krs. Coesfeld) macht deutlich, welchen Schwierigkeiten sich die Bauforschung bei mittelalterlichen Gebäuden gegenübersehen. Die im Laufe der langen Existenz des Gebäudes zahllosen Umbauten haben die ursprüngliche Substanz weitgehend vernichtet. Die sich aus dem Gefüge ergebende Rekonstruktion (die zurückliegenden Kopfbänder sind gestrichelt gezeichnet) läßt vermuten, daß hier ursprünglich ein unterschlächtigtes Werk bestanden hat, das erst nach Aufschüttung eines Staudamms überschlächtig wurde, wobei der bachaufwärtsgewandte Giebel (rechts) ganz erneuert werden mußte. Hier werden, wie in vielen Fällen, nur archivalische Studien weiterführen. Der Literatur (Schwieters 1886, 228) kann nur entnommen werden, daß die Mühle zum Rittergut Brügge gehörte, das schon seit 1569 verpachtet worden ist.

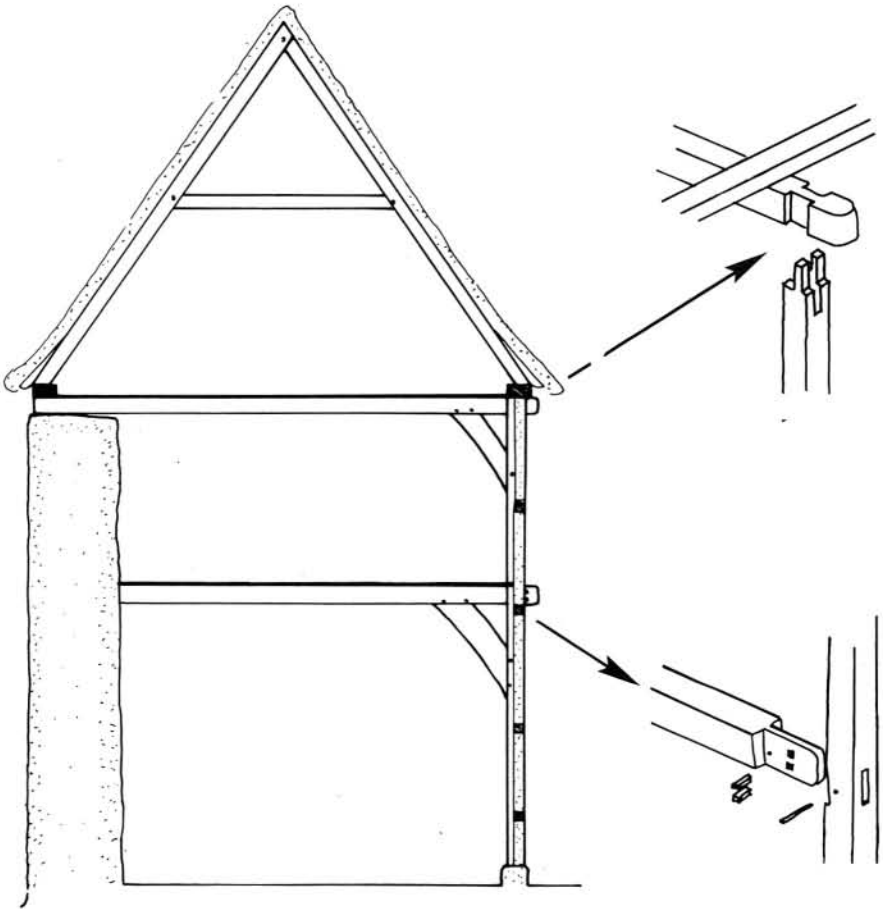
**Zeichnung 18**

Querschnitt durch das Haus Katthagen 1552 in Burgsteinfurt. Die Balkenlage unter dem Dach ist in die Fachwerkständer eingehäkt, die Balkenlage über dem EG durch die Ständer durchgezapft. Maßstab 1:100.

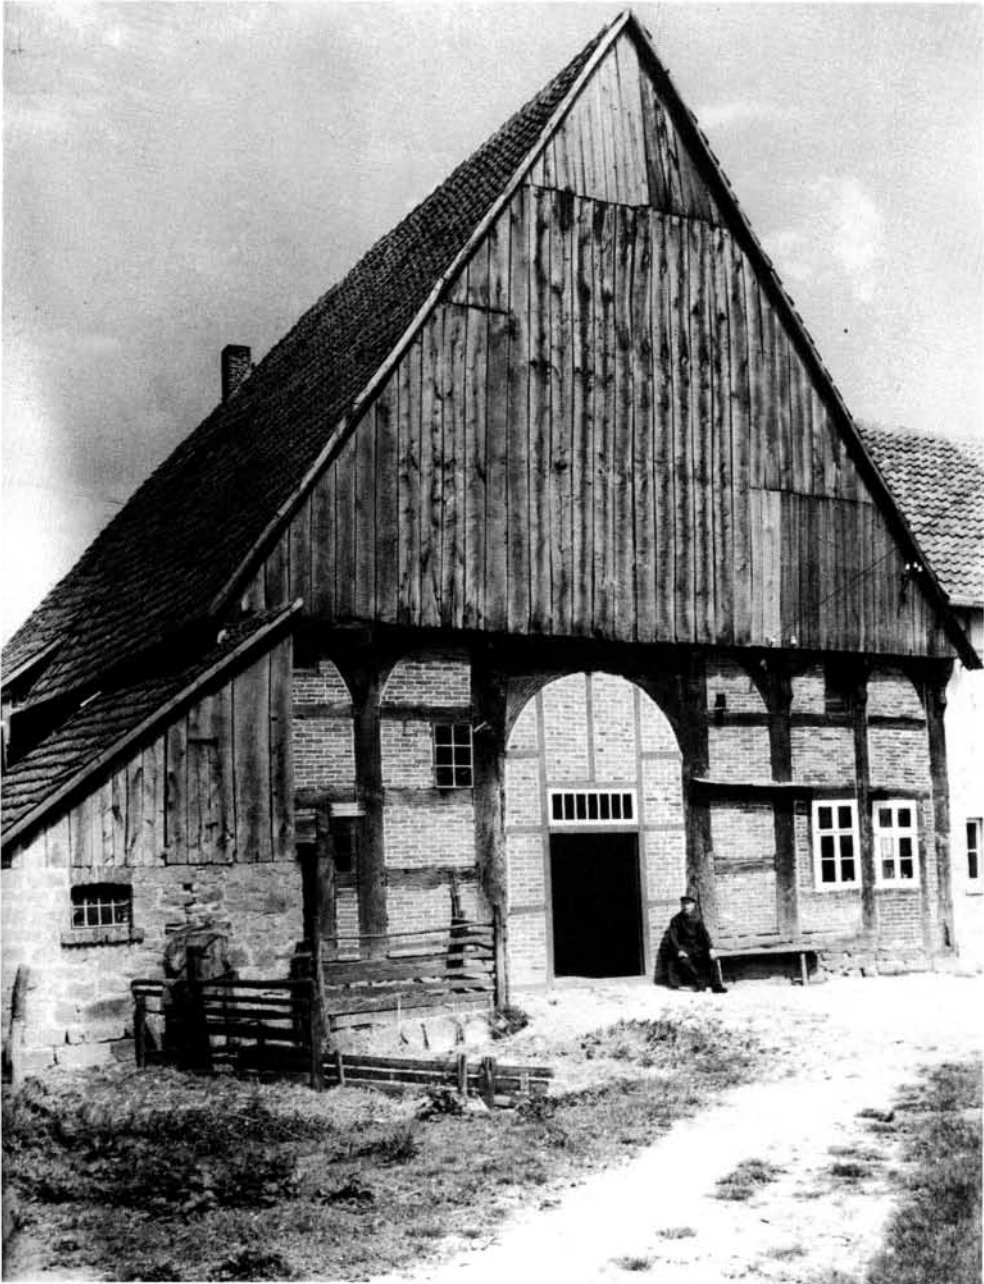
Abbildung 5  
Blomberg, — Kleinenmarpe Nr. 11 von 1583

1576 (d). Eingeschossiger Bau über hohem Sockel. Außergewöhnlich breite Ständer, Eckstreben, profilierte Füllhölzer an Giebdreieck und Traufen. (Jetzt im FLM Detmold).

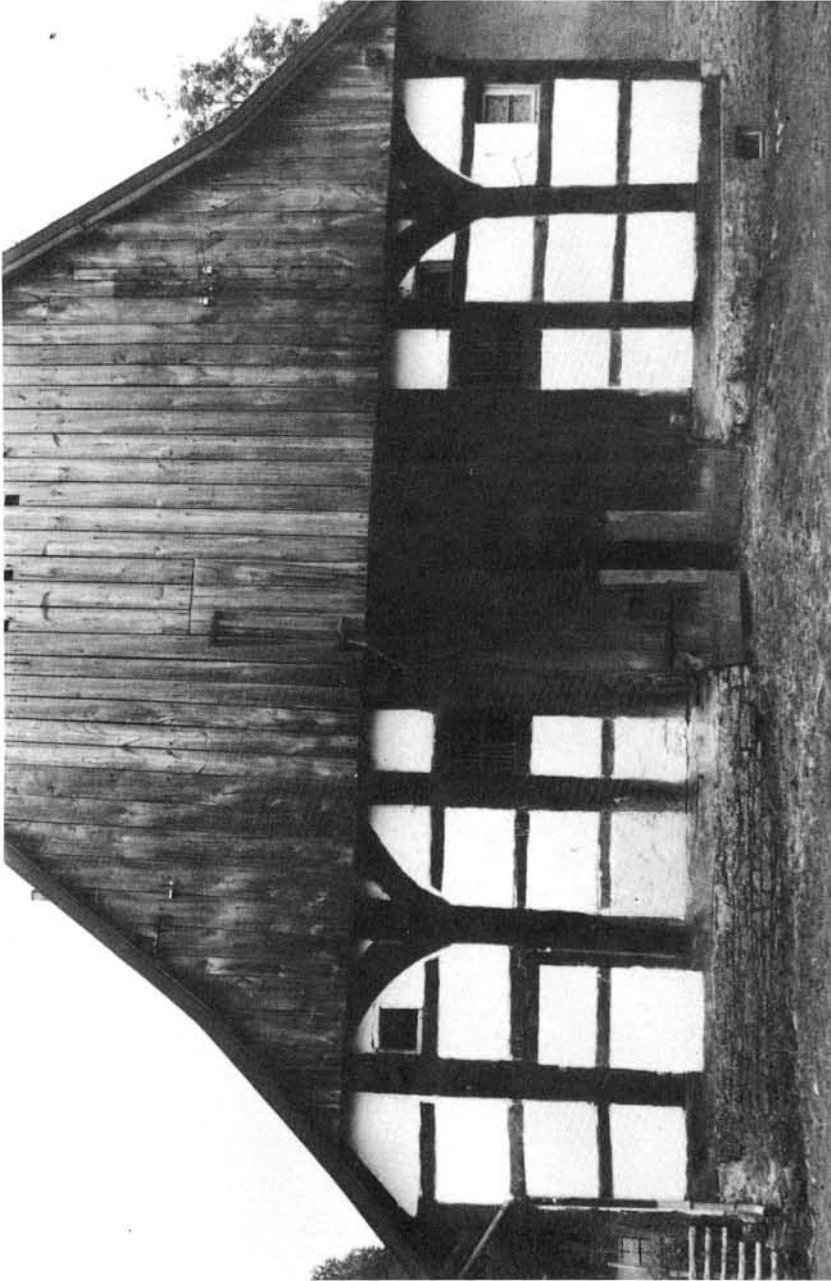
Abbildung 9  
Extetal, — Asmissen Nr. 1 (1500-1550)

(~ 1550). Eingeschossiges Giebelhaus von 6 Gebinden. Jeder Ständer paarig mit wohl verdeckten Kopfbändern verstrebt. Giebeldreieck ehemals über Knaggen vorkragend. Rechte Traufwand sowie Giebel erneuert. 2 Riegelketten. Dachbalken ohne Sparrenschwelle.

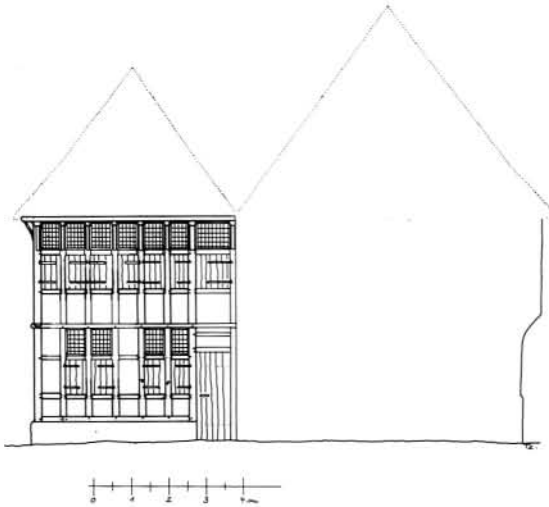
Zeichnung 44

Hattingen (Ennepe-Ruhr-Kreis) Emschestraße 10. Rekonstruktion der Vorderfront mit Umrissen des Hauses Emschestraße 8.

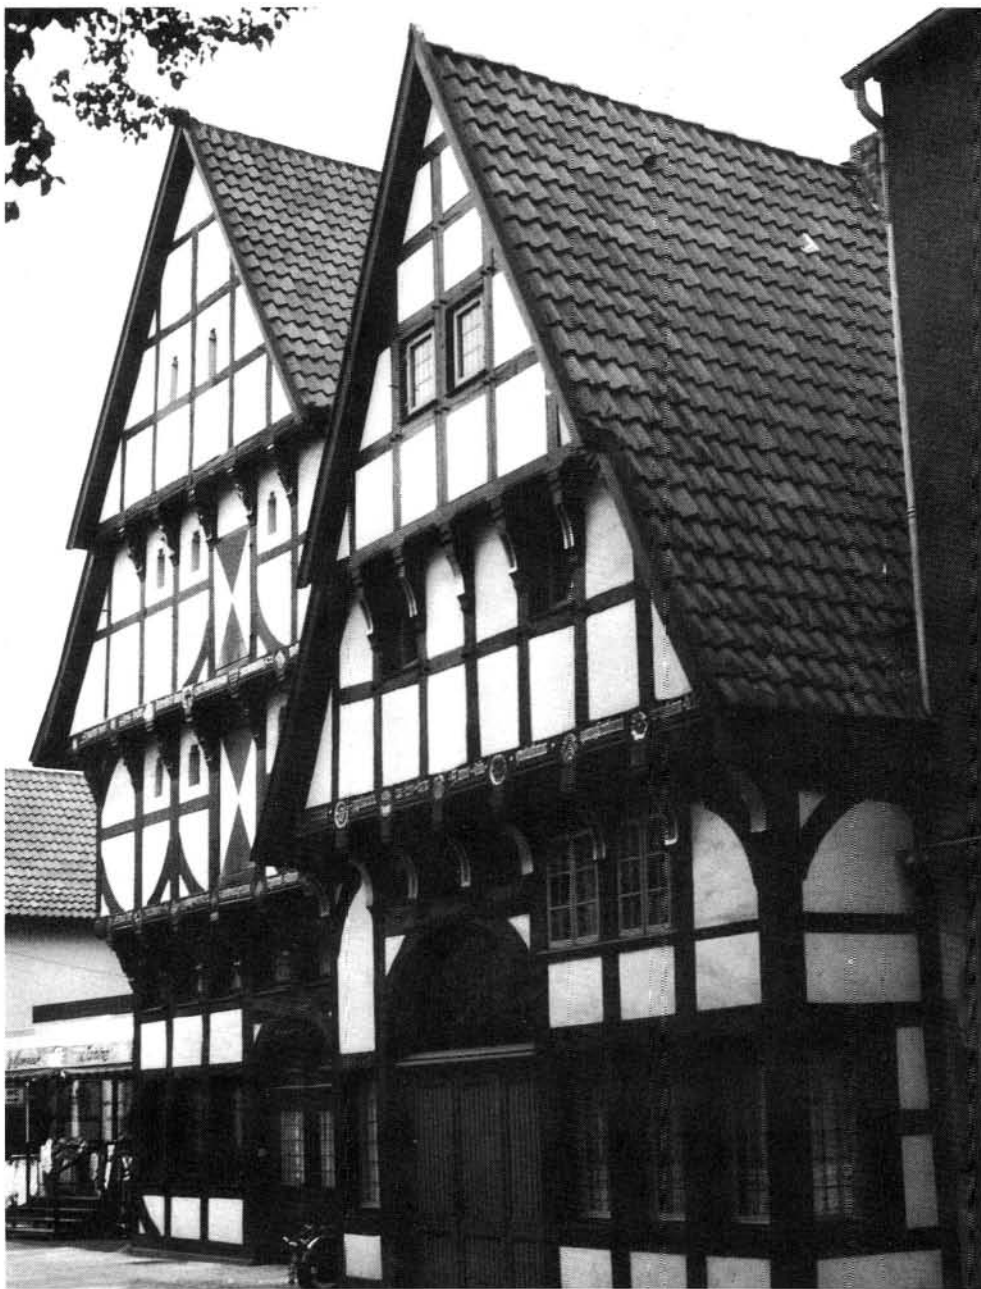
Abbildung 11  
Herford, Brüderstraße 26 von 1521 und 28 von 1532

(~ 1550). Zweigeschossiges Traufenhaus von 14 Gebinden über Bruchsteinsockel mit seitlicher Toreinfahrt. OG an der Straßentraufe als Stockwerk über gekehnten Knaggen vorkragend. Füllhölzer mit Schnürrollen, Schwelle mit Inschrift. Geschweifte Kopfbänder und gebauchte, mehrmals eingeschnürte Fußstreben.

Lachner (1887) 53, Fig. 69; Windel (1901) 59; BKD Herford (1908) 51, 52, T 52; Messerschmidt (1920) 9; Gaul (1958) 53; Mund (1962) 60, 61; Westfalen 41 (1963) 114; Gaul (1966) 52-55; Binding (1975) T 114; Hansen (1980) 286 — Aufmaß Schepers/Konovaloff 1980 — Foto VK — siehe Abb. 11

Westfalen 41 (1963) 114; Gaul (1966) 56 — Foto VK — siehe Abb. 11

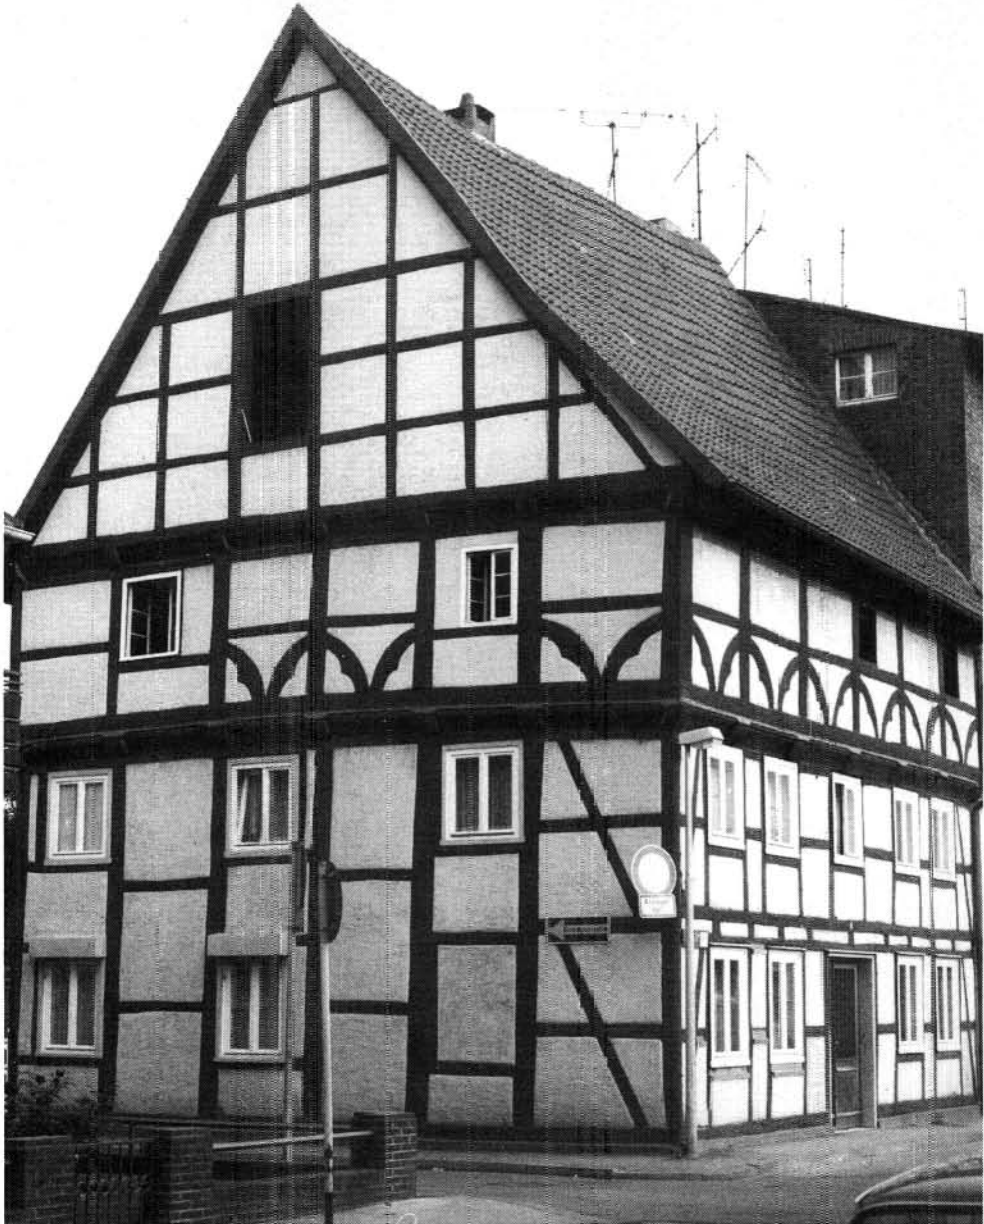
Abbildung 15  
Höxter, Rosenstraße 8 (~ 1500)

1540. Dreigeschossiges Giebelhaus mit ursprünglich seitlich liegender Toreinfahrt. 2. OG sowie Giebeldreieck über Stichbalken vorkragend. Schwellen profiliert. Heutiges Tor mit Datierung neu.

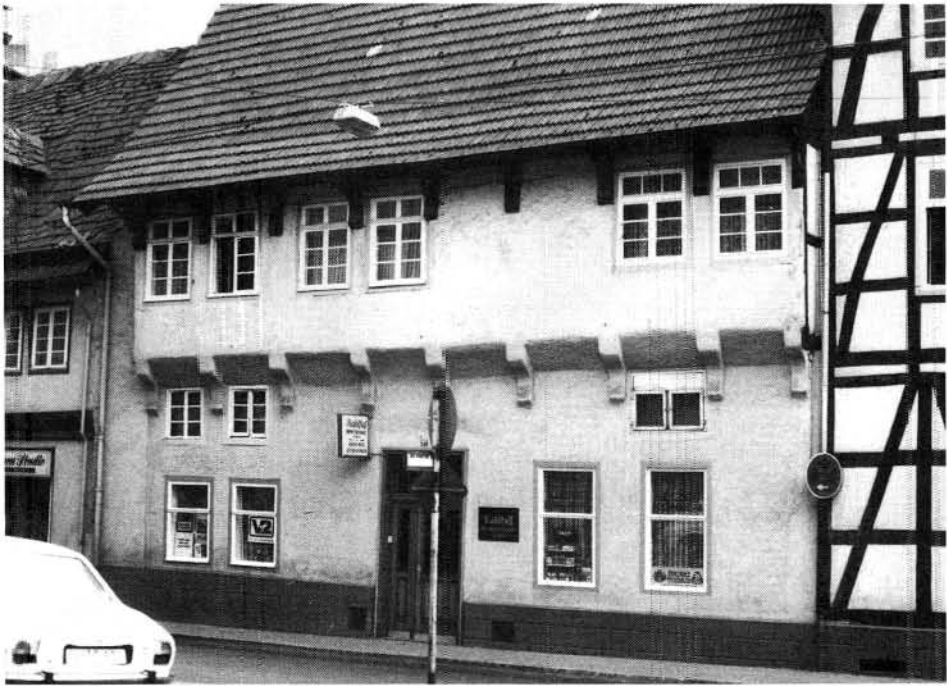
1500 (d). Dreigeschossiges Traufenhaus von 9 Gebinden. 2. OG sowie Traufe über stark gekehlten Knaggen vorkragend. Linke Giebelwand aus Bruchstein.

Abbildung 17  
Höxter, Westerbachstraße 27 (~ 1500)

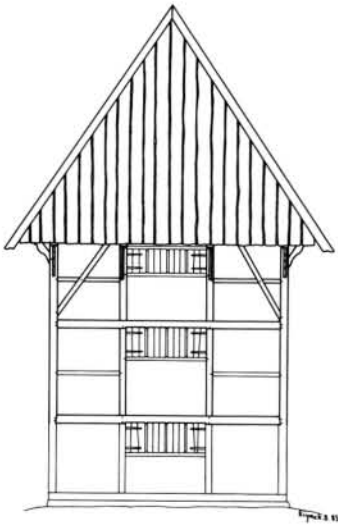
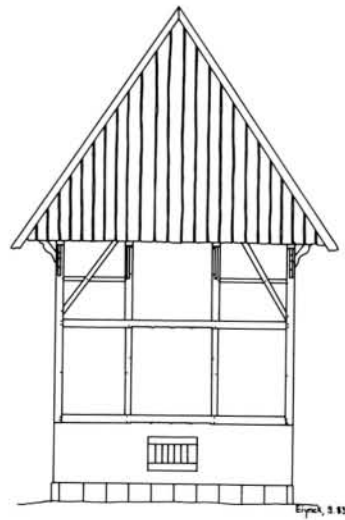
**Zeichnung 53 und 54**  
Nordgiebel, Zustand Ende 15. und Ende 19. Jahrhundert

beider Giebel ist jeweils nur ein solches Fenster vorhanden. Dazu kommen hier aber jeweils zwei zusätzliche Ständer, die zur Aufnahme der Knaggen der vorkragenden Giebeldreiecke dienen.

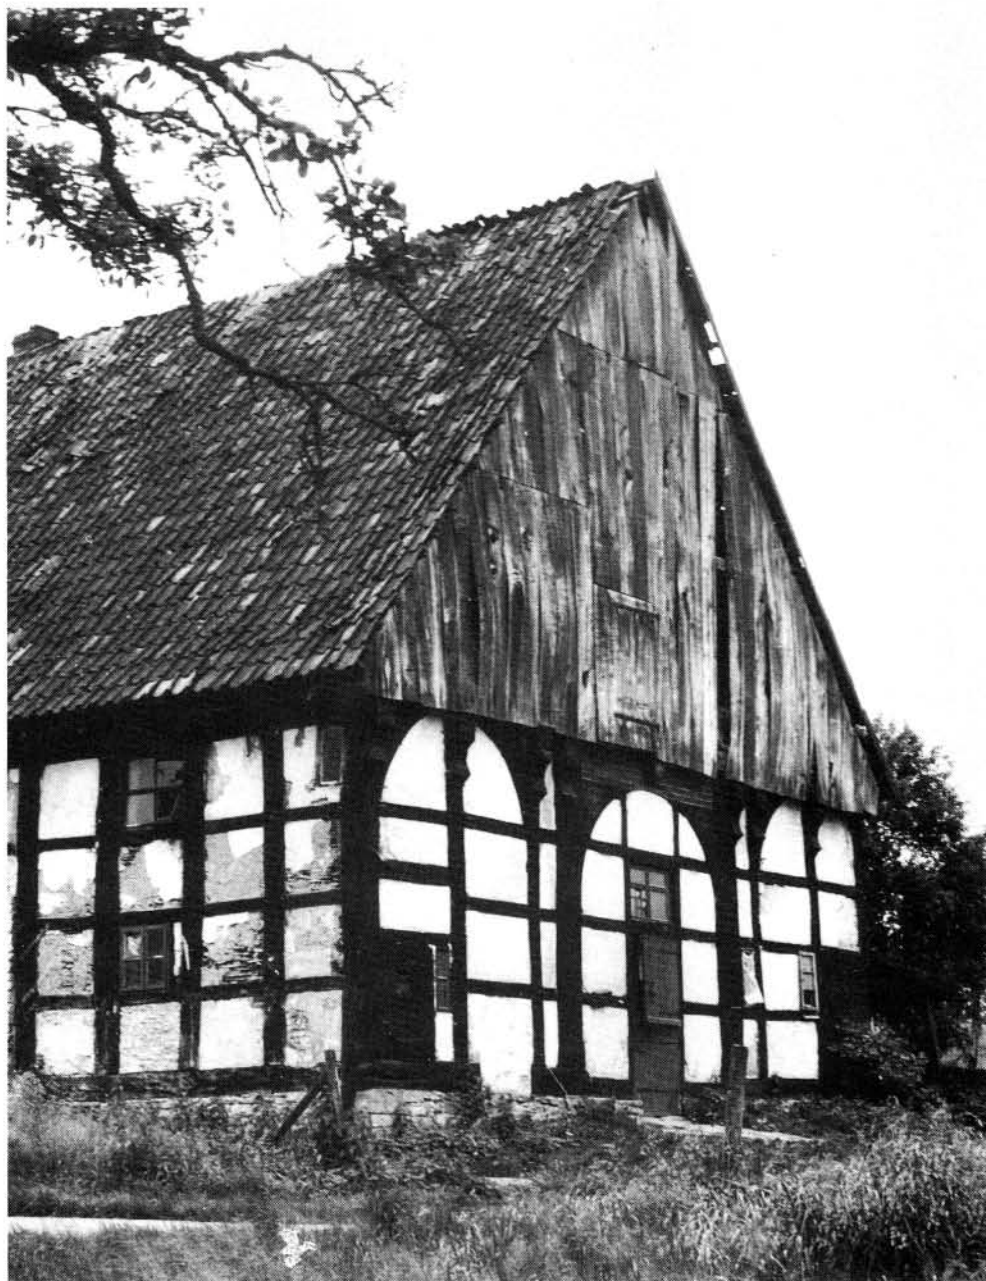
Abbildung 21  
Lage, — Wellentrup Nr. 4 von 1553

- *Wellentrup*, Nr. 4, Hellweg, Heuerlingshaus  
1553. Ehemals Dreiständerbau. 1785 (Datierung und Inschrift am Tor) zum Vierständerbau umgebaut, dabei Rückgiebel erneuert. 6 Gebinde. Verbrettertes Giebdreieck über tief gekehltten Knaggen (mit Wappenschildern und Datierung) vorkragend.  
Ernst (1940) 12 — Foto VK — siehe Abb. 21

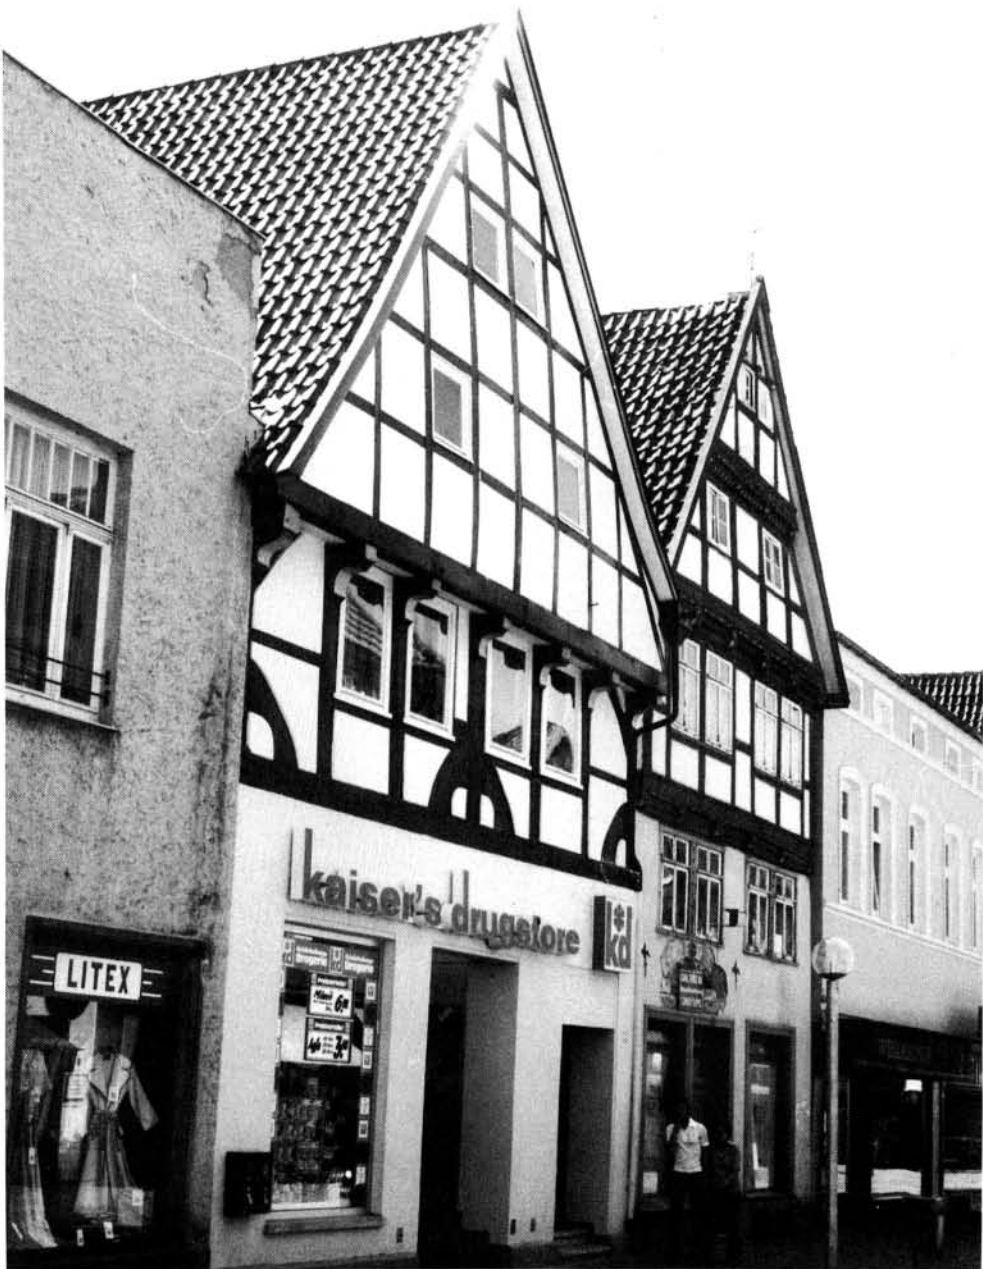
Abbildung 24  
Lemgo, Mittelstraße 83 (~ 1550)

1559 (archivalisch datiert). Traufenständiger Fachwerkbau an der Stadtmauer, ehemals Büttelei des Neuen Tores. Hohes UG, aufgesetztes Speichergeschoß über gekehnten Knaggen. Ständer zumeist mit Kopfbändern, nur einzelne Fußstreben.

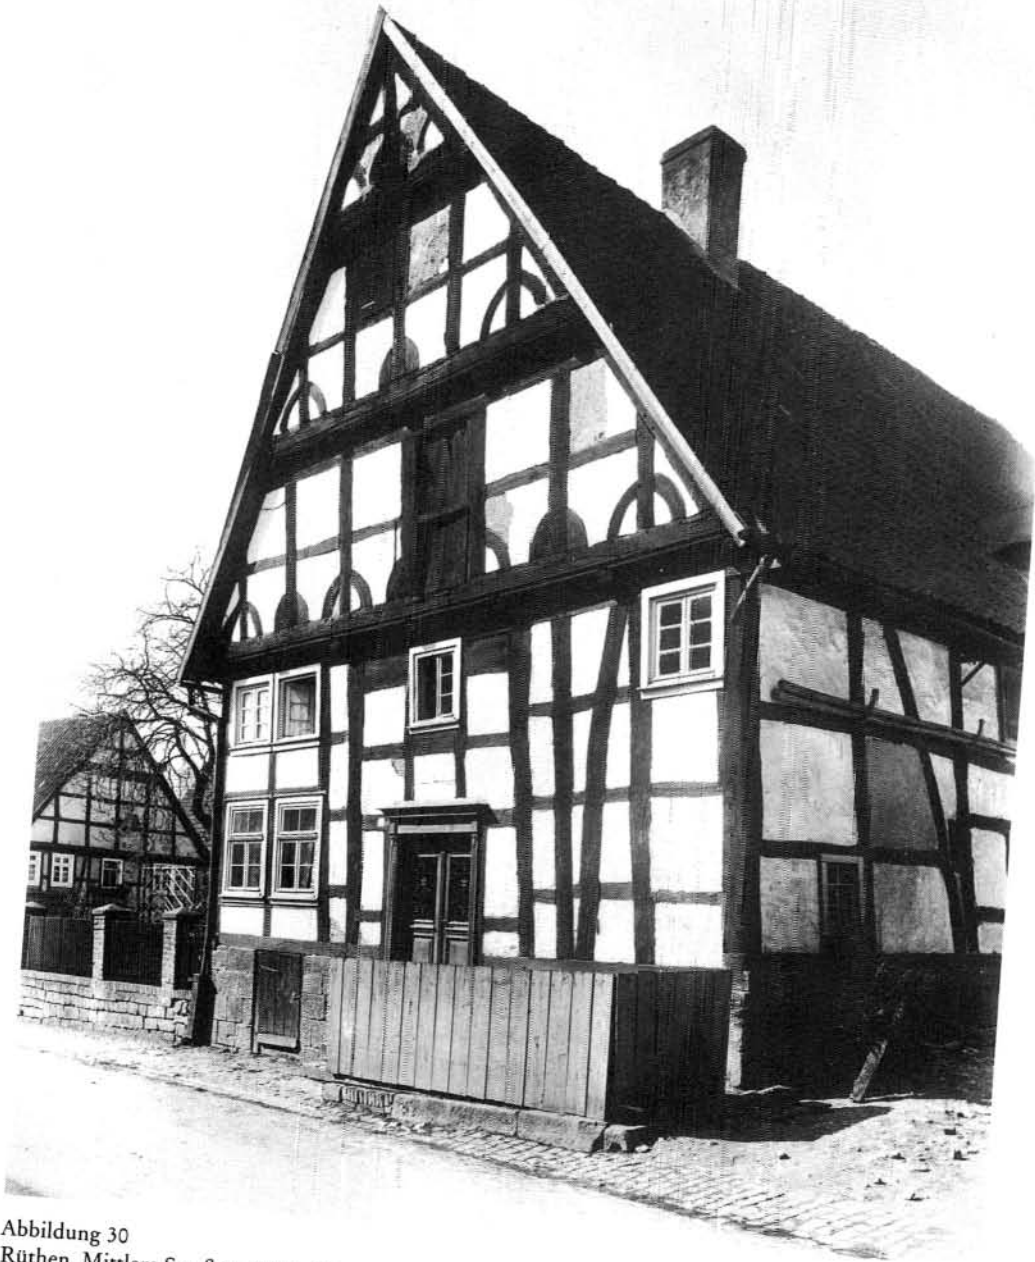
Abbildung 30  
Rüthen, Mittlere Straße 1 (1550-1600)

(1550-1600). Zweigeschossiges Giebelhaus. Giebdreieck dreifach über Stichbalken vorkragend. Viertelkreisförmige Fußbänder, Schwellen profiliert.

BKD Lippestadt (1912) 135, 136 — Foto LDA — Foto VK — siehe Abb. 30

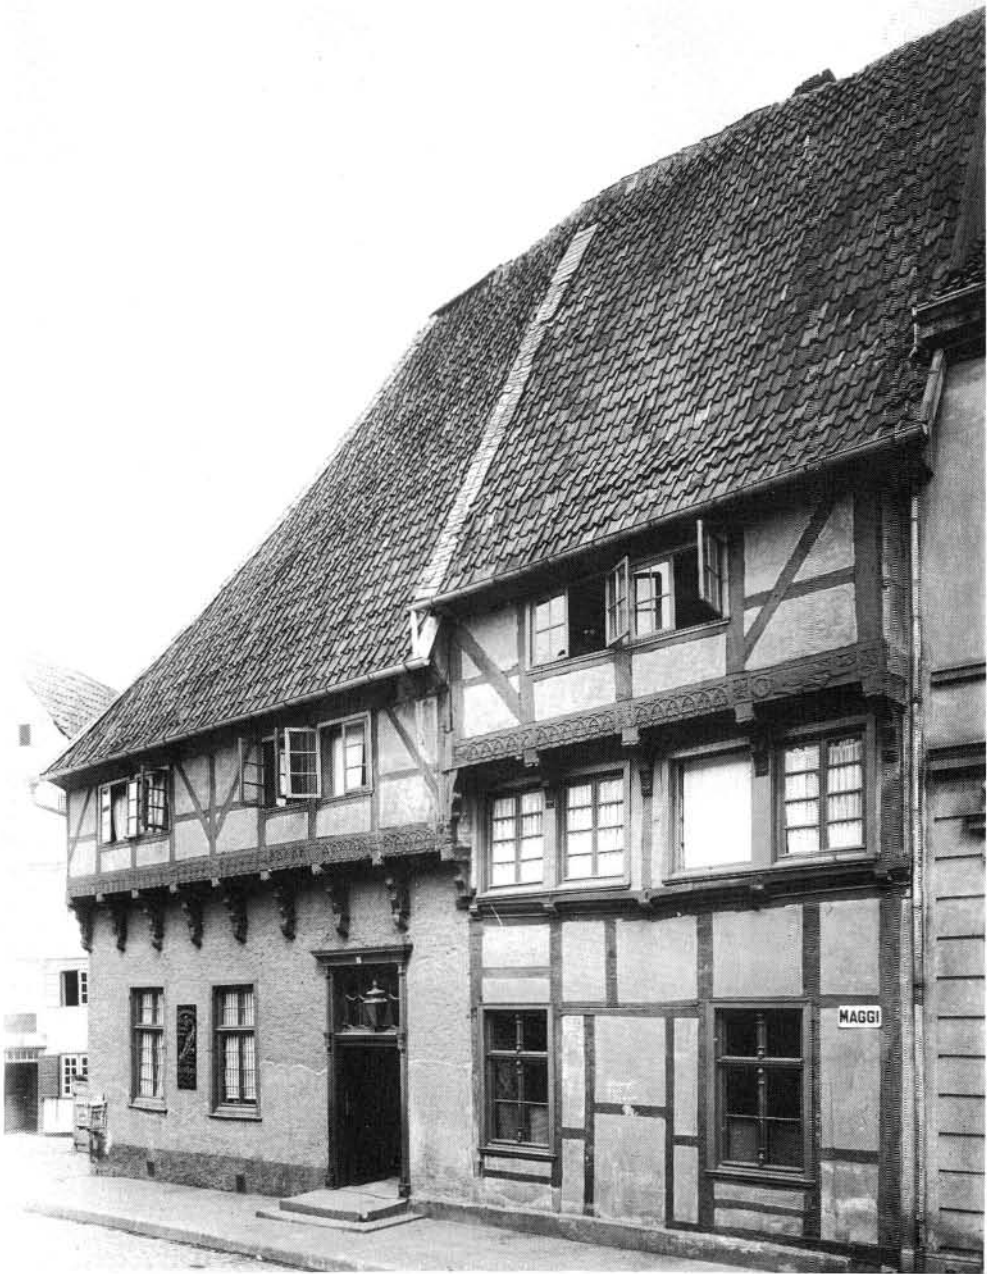
Abbildung 34  
Soest, Osthovenstraße 37 (~ 1550)

(1550-1600). Zweigeschossiges Giebelhaus mit Toreinfahrt. Traufen sowie Giebeldreieck über Knaggen vorkragend. Traufwand zur Straße massiv.

BKD Soest (1905) 147, T 139; Kerckering zur Borg (1912) Abb. 24; Schwartz I (1955) 188; IV (1957) 64 — Foto LDA — Foto FLM Detmold — Foto VK — siehe Abb. 34

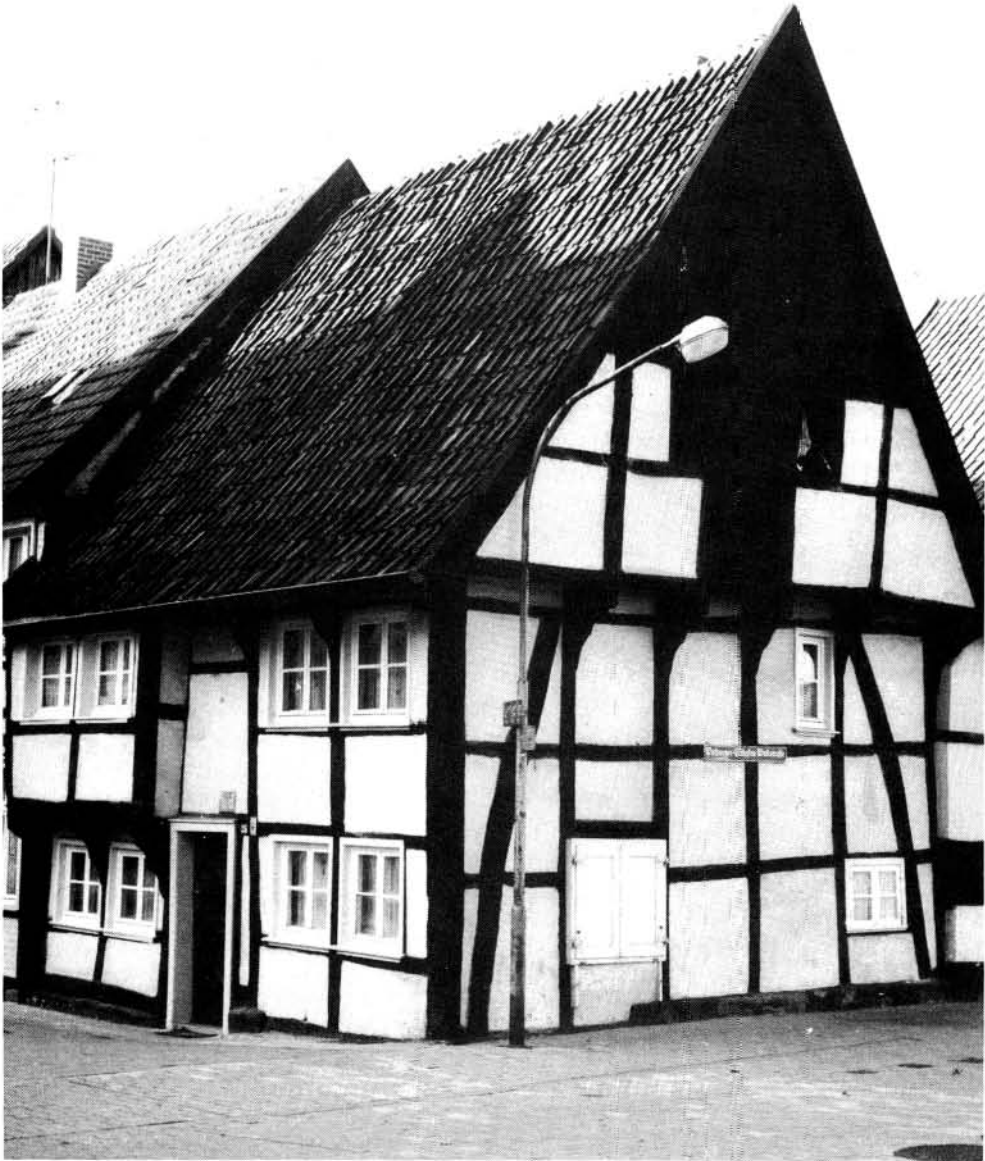
Abbildung 35  
Soest, Osthovenstraße 75 (1550-1600)

Osthovenstraße 75  
(1550-1600). Zweigeschossiges Traufenhaus von 6 Gebinden. Traufen, Giebeldreiecke und Erker am OG über zweifach gekehlten Taubandknaggen vorkragend. Schwelle-Rähm-Streben.  
Schwartz I (1955) 189 — Foto VK — siehe Abb. 35

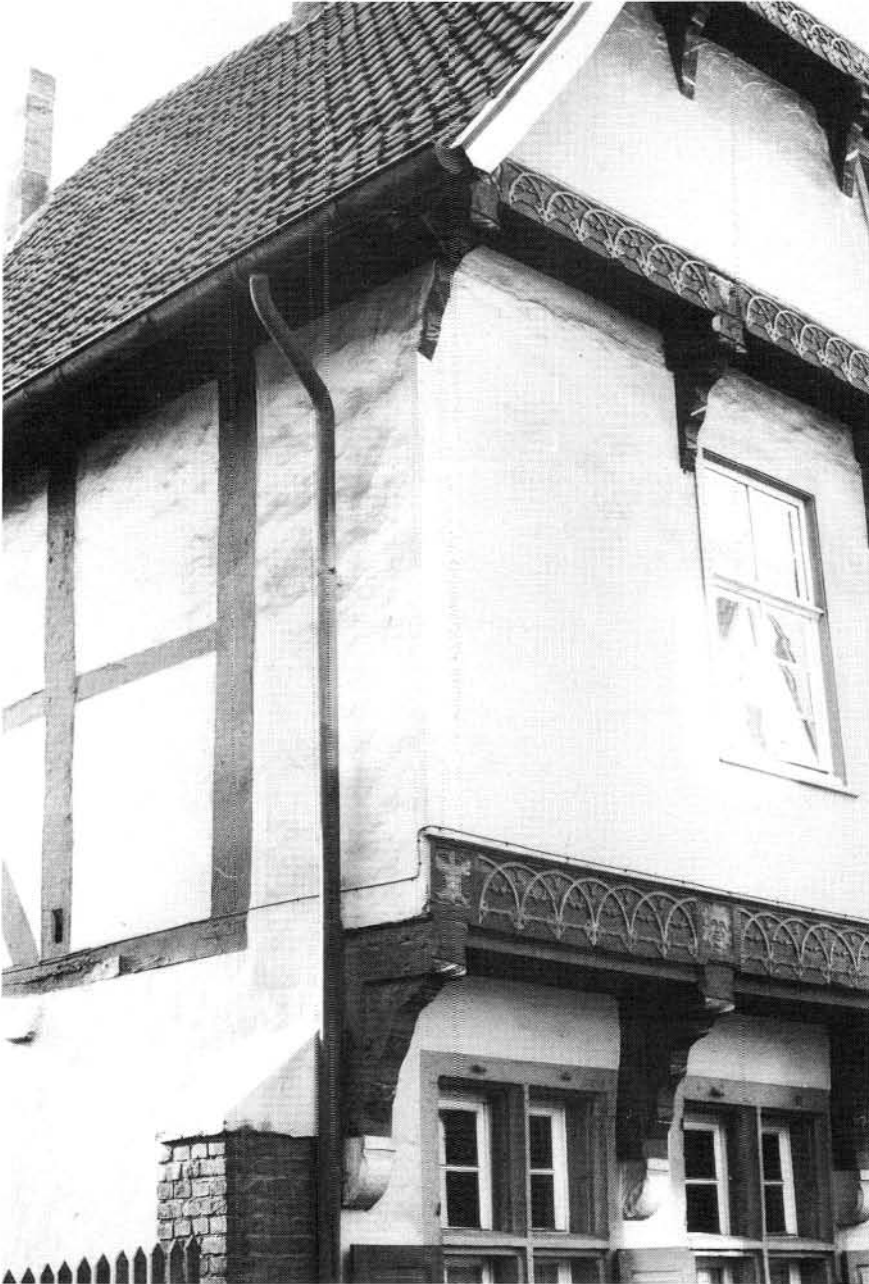
Abbildung 36  
Soest, Thomaestraße 22 (~ 1550)

1585. Dreigeschossiges Giebelhaus von 10 Gebinden. 2. OG über Stichbalken vorkragend. Schwelle mit Beschlagwerk und Datierung. Fußbänder mit Fächerrosetten. Schwelle-Rähm-Streben.

Schwartz I (1955) 189; IV (1958) 43 — Foto VK — siehe Abb. 36

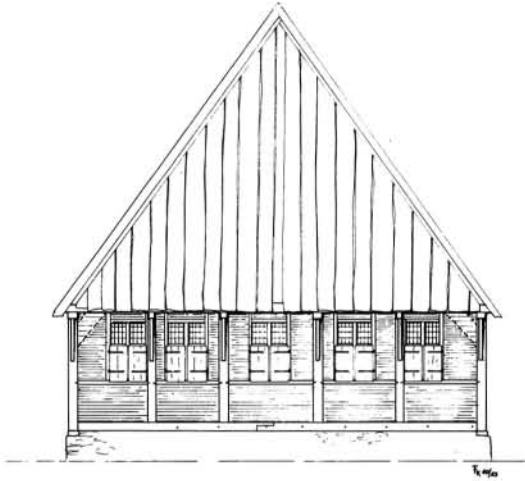
**Zeichnung 70**

Telgte, Bahnhofstraße 3. Nach zahlreichen Umbauten des Komplexes ist heute nur noch der Rückgiebel in seiner historischen Substanz erkennbar. Er gehört zu einem eingeschossigen, offensichtlich selbständig verzimmerten Saal-Hinterhaus (siehe erhaltene Nummerierung von 1 bis 5, von vorn nach hinten der Balken am Rähm der linken Traufwand). Der zu dem dendrochronologisch auf 1532 datierten Fachwerkgerüst gehörende Dachstuhl ist heute nur noch in Zweitverwendung (18. Jahrhundert ?) erhalten. Die untersten Kehlbalken sind ehemals von Kopfbändern an den Sparren (dreifach genagelt) getragen worden. Ehemals wird das hintere Giebeldreieck verbrettert und das Dach steiler gewesen sein (in der Zeichnung nach Vergleichsbeispielen rekonstruiert). Die rückwärtige Giebelfront des ehemals wohl mit einem Balkenkeller unterkellerten Saalbaus (Saal ca. 73m<sup>2</sup> groß) ist mitsamt der ursprünglichen Fensterstöcke weitgehend original erhalten. In jedem der fünf Wandfelder ist ein Kreuzstockfenster angebracht, wobei der Stock oben mit Eisennägeln am Balken befestigt ist, unten aber in den Riegel gezapft ist (so daß der Falz für die Läden aus den Riegeln gearbeitet ist). Die Wandfelder sind bündig mit Backsteinen (31x13,9x6,2) ausgemauert.

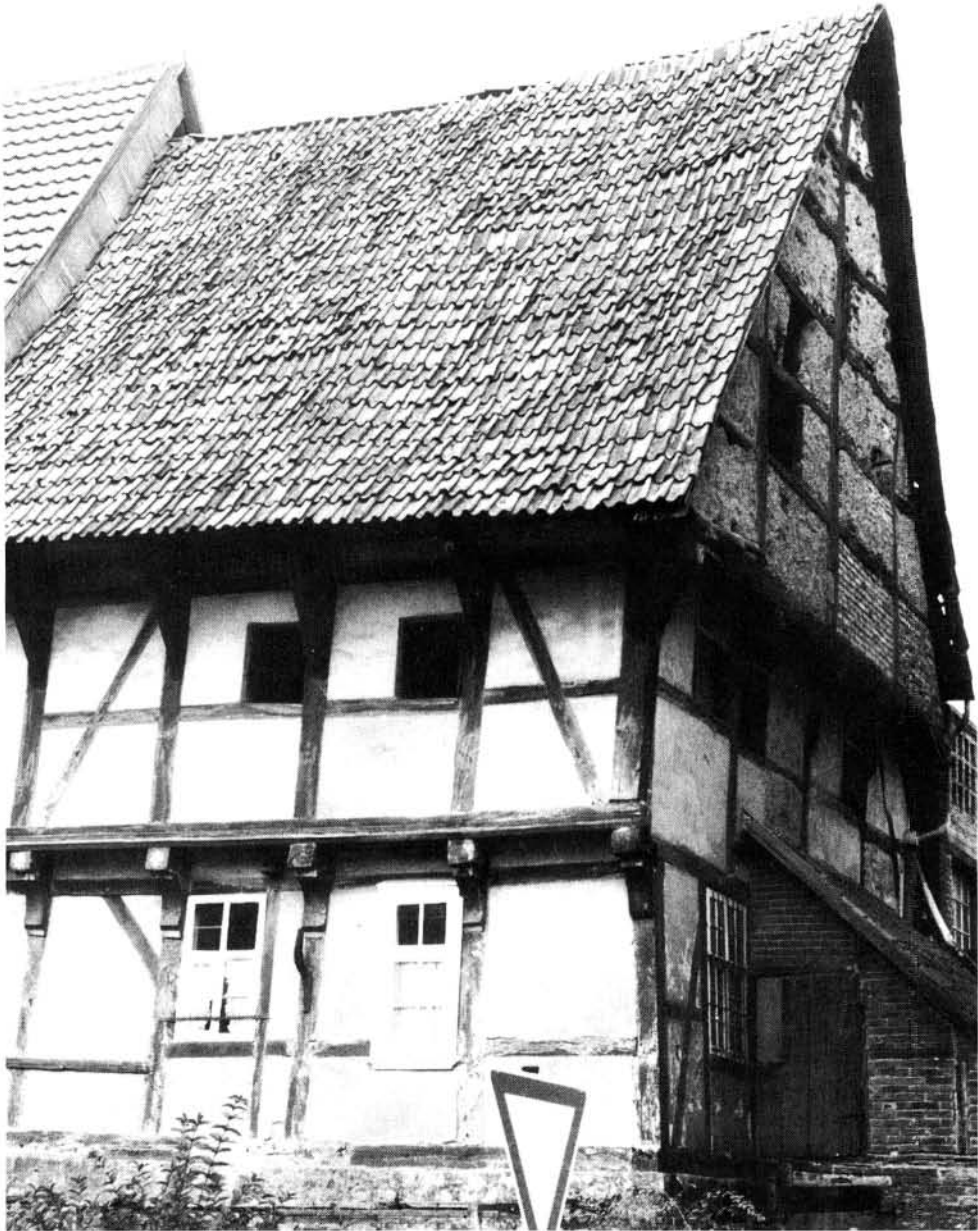
Abbildung 42  
Warburg, Klockenstraße 7, Hinterhaus (1550-1600)

(1550-1600). Zweigeschossiger Bau von 6 Gebinden auf hohem Bruchsteinsockel. OG als Stockwerk auf allen Seiten sowie Giebeldreieck über stark gekehlten Knaggen vorkragend. Die Traufen kragen über Kopfbändern weit vor, Schwellen profiliert.

Foto VK — siehe Abb. 42

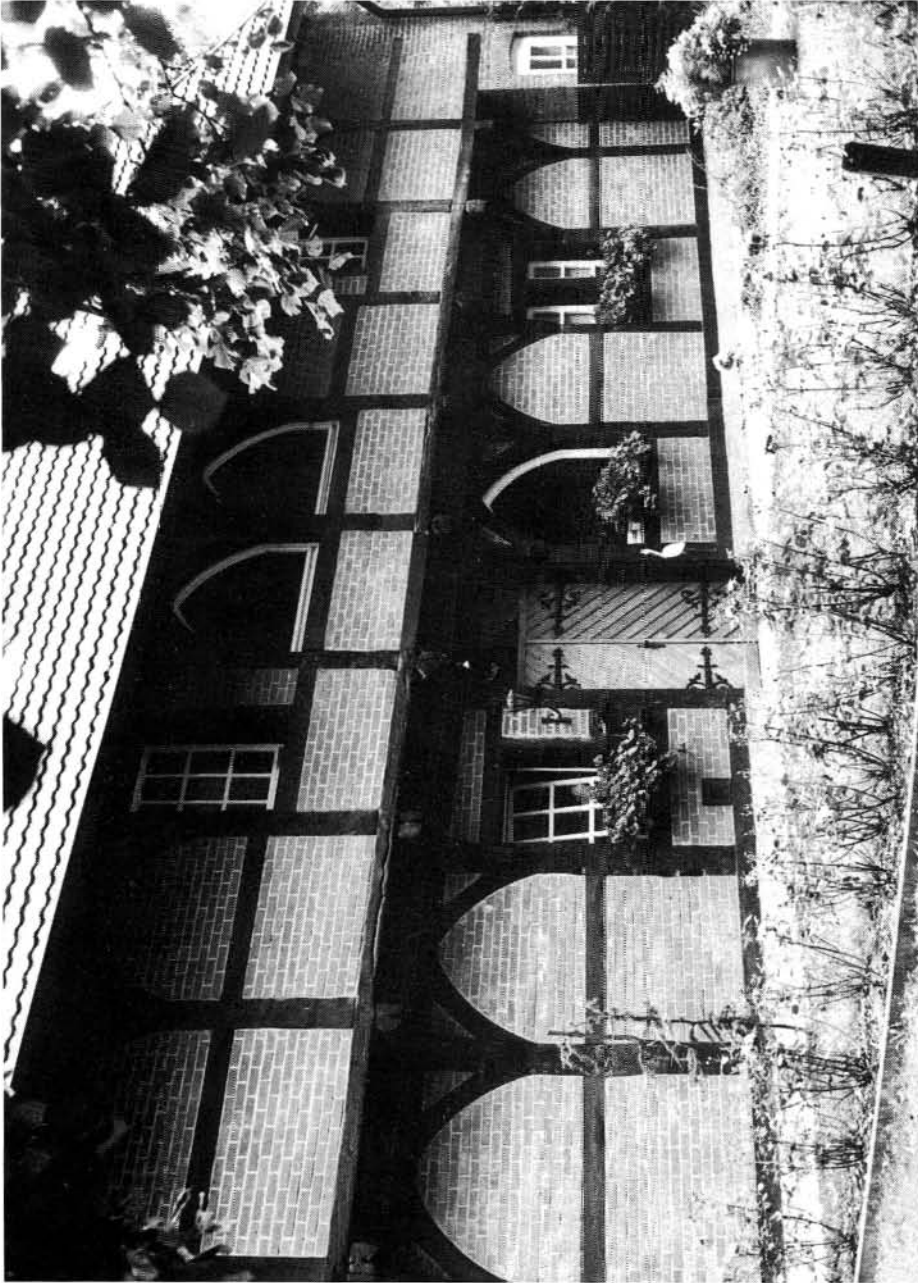
Abbildung 45  
Warendorf, — Freckenhorst, Stiftsplatz (~ 1550)

— *Freckenhorst*, Stiftsplatz, ehemals Pförtnerhaus (?)  
(~ 1500). Zweigeschossiger Bau von 10 Gebinden. Giebelwände um 1900 massiv erneuert. OG an beiden Traufen über gekehlten Knaggen vorkragend. Alle Wandständer mit gekehlten Kopfbändern verstrebt, zum Teil entfernt.  
BKD Warendorf (1936) 126; Baumeier (1974) 89 — Foto VK — siehe Abb. 45

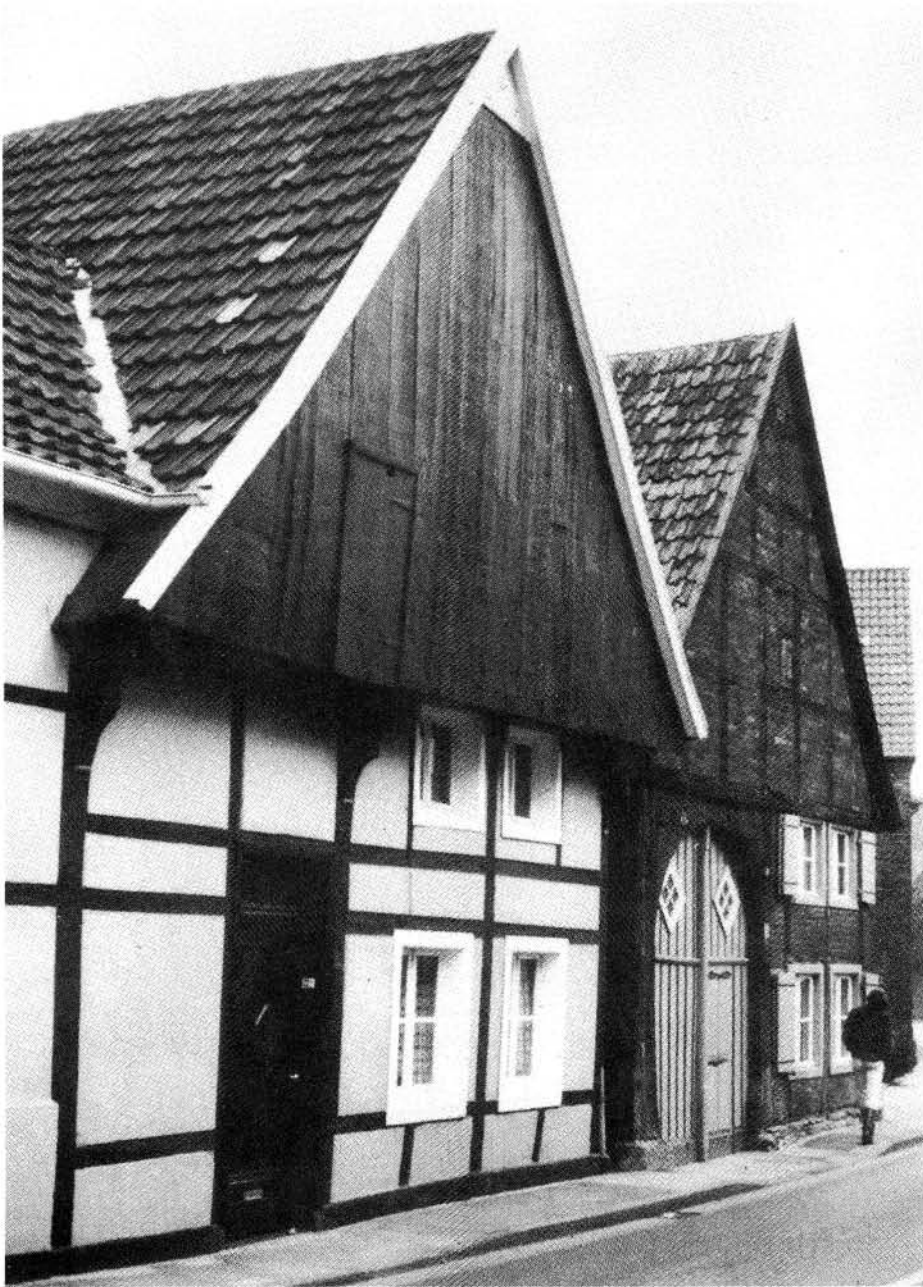
Abbildung 46  
Warendorf, — Freckenhorst, Warendorfer Straße 77 von 1575

— *Freckenhorst*, Warendorfer Straße 77  
1575. Zweigeschossiges Giebelhaus von 5 Gebinden. Die verbretterten Giebeldreiecke vorne über zweifach, hinten über einfach gekehlten Knaggen vorkragend. Datierung auf einer Knagge.  
Schmülling (1951) 42, 51, 55, 149, 159 — Foto VK — Aufmaß Kaspar 1983, VK — siehe Abb. 46 — siehe Zeichnungen 71-73

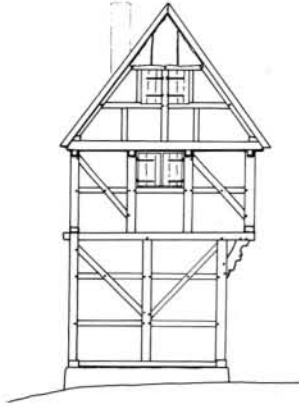
**Zeichnung 77**

(1550-1600). Zweistöckiger traufenständiger Speicher von 4 Gebinden. OG über Karniesknaggen zum Kirchplatz vorkragend. Dachbalken eingehält. Ständer-Ständer-Strebe.  
Aufmaß Dautermann/Kaspar 1983/84

Werne, Kirchhof 9 (links), Ansicht des linken Seitengiebels.
