**Fachwerkbauten  
des 14. bis 16. Jahrhunderts  
in Westfalen**

**Beiträge zur Volkskultur in Nordwestdeutschland  
herausgegeben von der  
Volkskundlichen Kommission für Westfalen  
Landschaftsverband Westfalen-Lippe**

**Heft 52**

**Münster 1986**

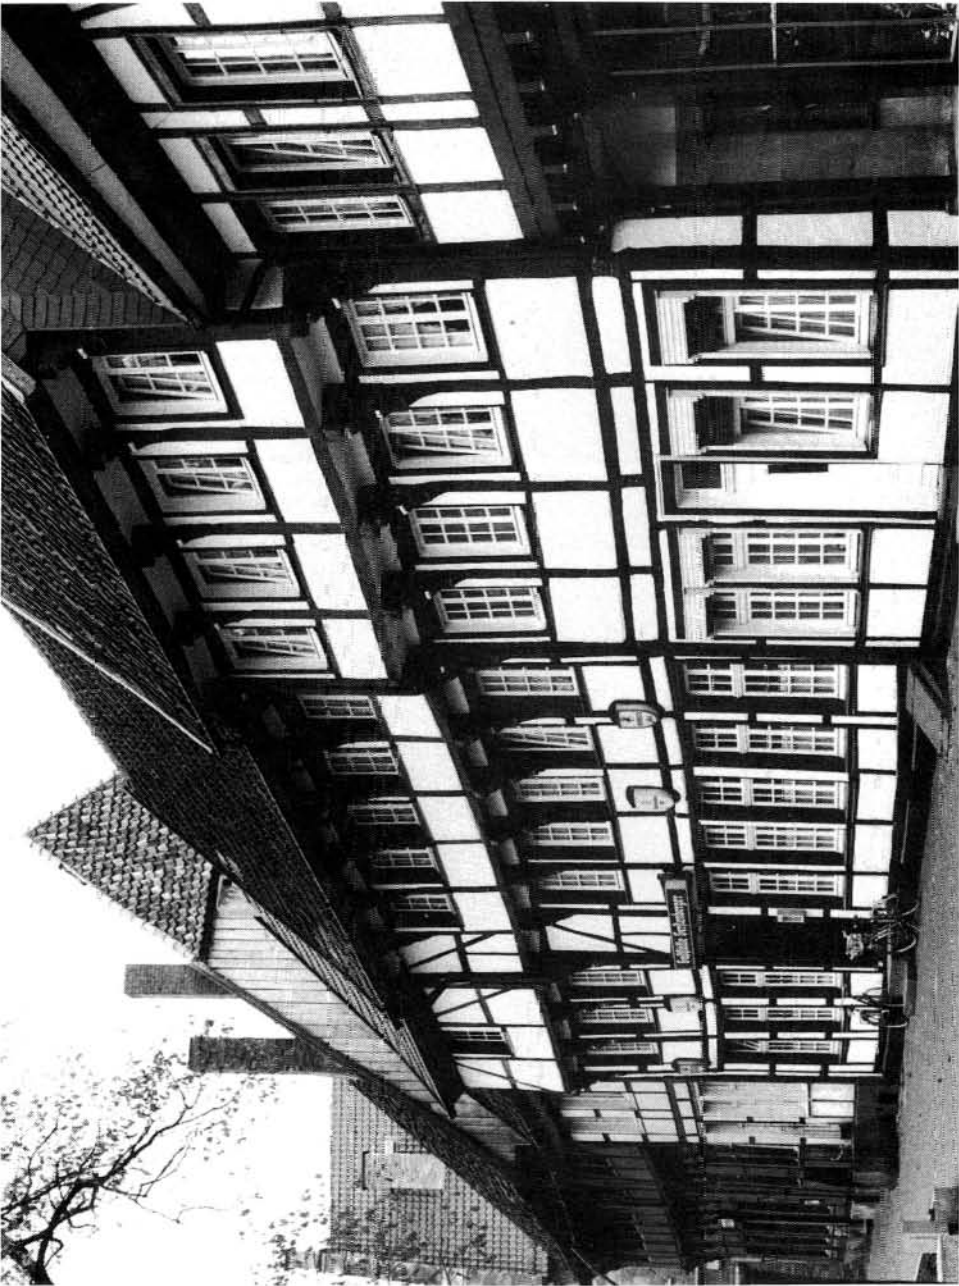
Abbildung 47  
Werne, Kirchhof Nr. 2 (1550-1600), Nr. 3 (1550-1600) und Nr. 4 von 1573

(1550-1600). Dreigeschossiges Traufenhaus von 4 Gebinden. 2. OG, ehemals wohl auch 1. OG über Knaggen vorkragend. Überblattete Kopfstreben.  
Aufmaß Kaspar 1983 — Foto VK — siehe Abb. 47 — siehe Zeichnungen 74-76

(1550-1600). Dreigeschossiges Traufenhaus von 7 Gebinden. 2. OG, ehemals wohl auch 1. OG sowie die Traufe über zweifach gekehlten Taubandknaggen vorkragend. Überblattete Kopfstreben.  
Foto VK — siehe Abb. 47

1573. Dreigeschossiges Traufenhaus von 5 Gebinden. 2. OG als Stockwerk sowie Traufe, ehemals wohl auch 1. OG über dreifach gekehlten Taubandknaggen vorkragend. Datierung auf einer Knagge.  
Schmülling (1951) 50, 55, 159 — Foto VK — siehe Abb. 43

Aufmaß Kaspar/Dautermann 1985, Foto VK — siehe Abb. 47
