令和6年能登半島地震 新潟県内の地震被害調査（速報）

東京大学 生産技術研究所 清田 隆・栗間 淳

長岡技術科学大学

被害調査の概要

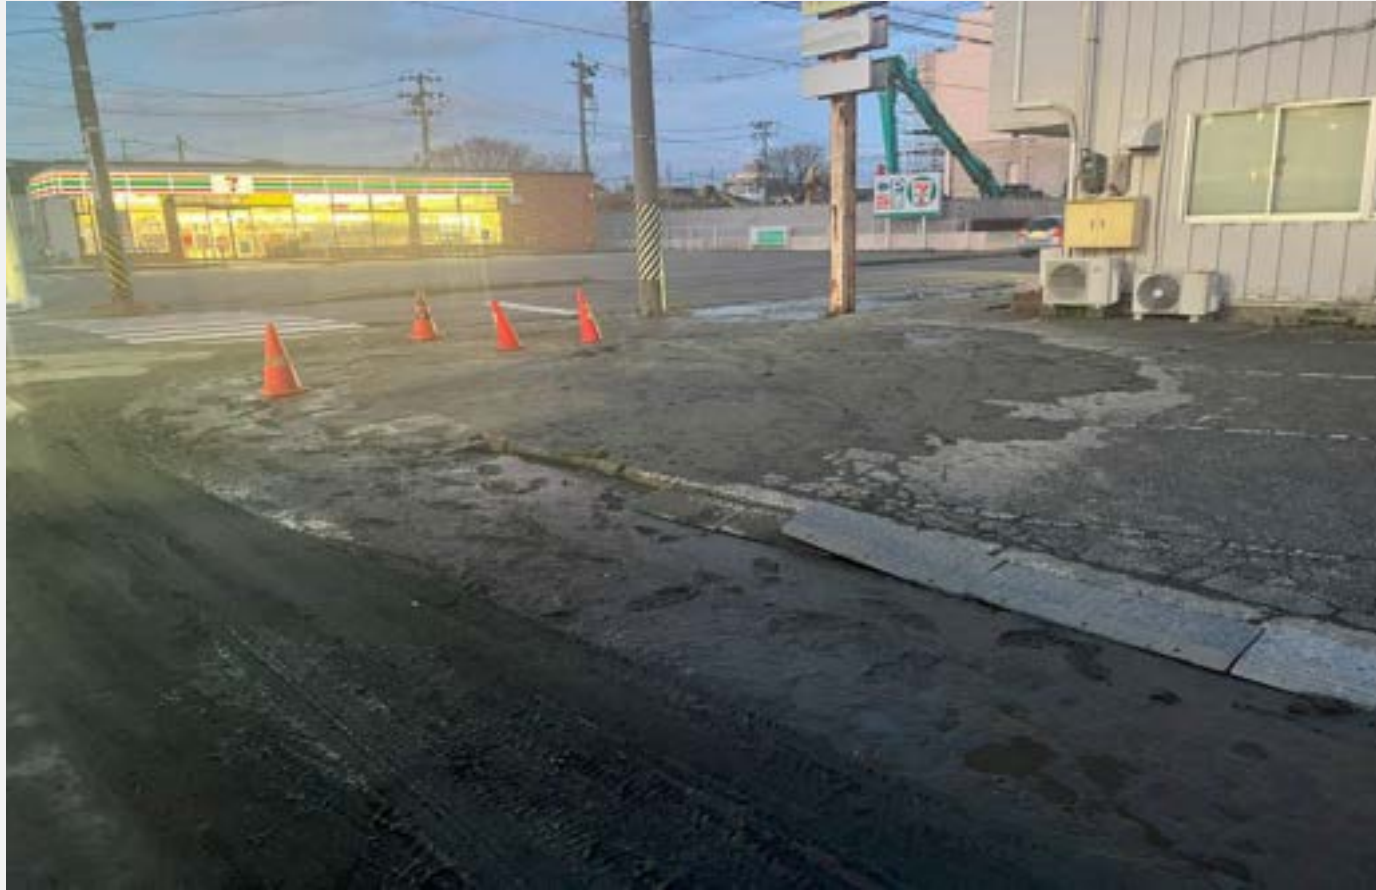
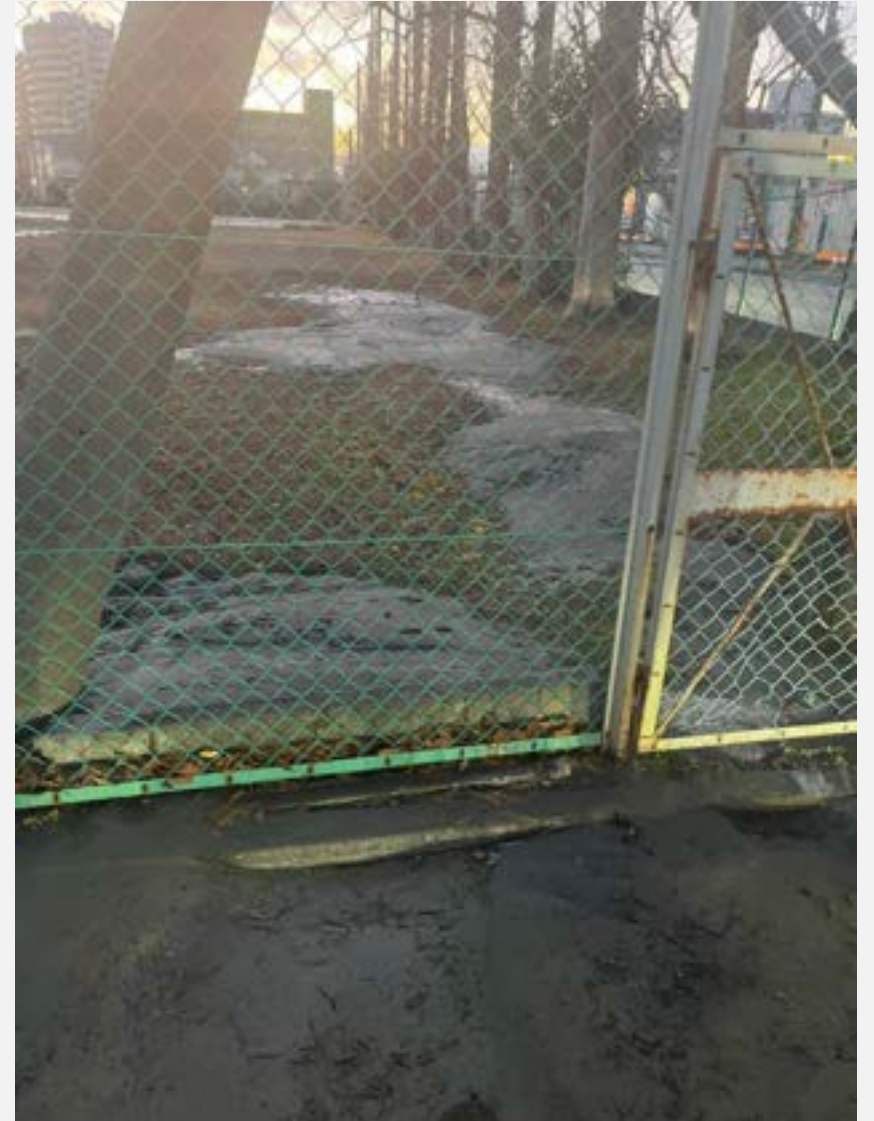
新潟市中央区川岸町（川岸町アパート付近）

1964年新潟地震時にアパート転倒の被害写真が撮られた川岸町付近。本地震では構造物に大きな被害は見られず。

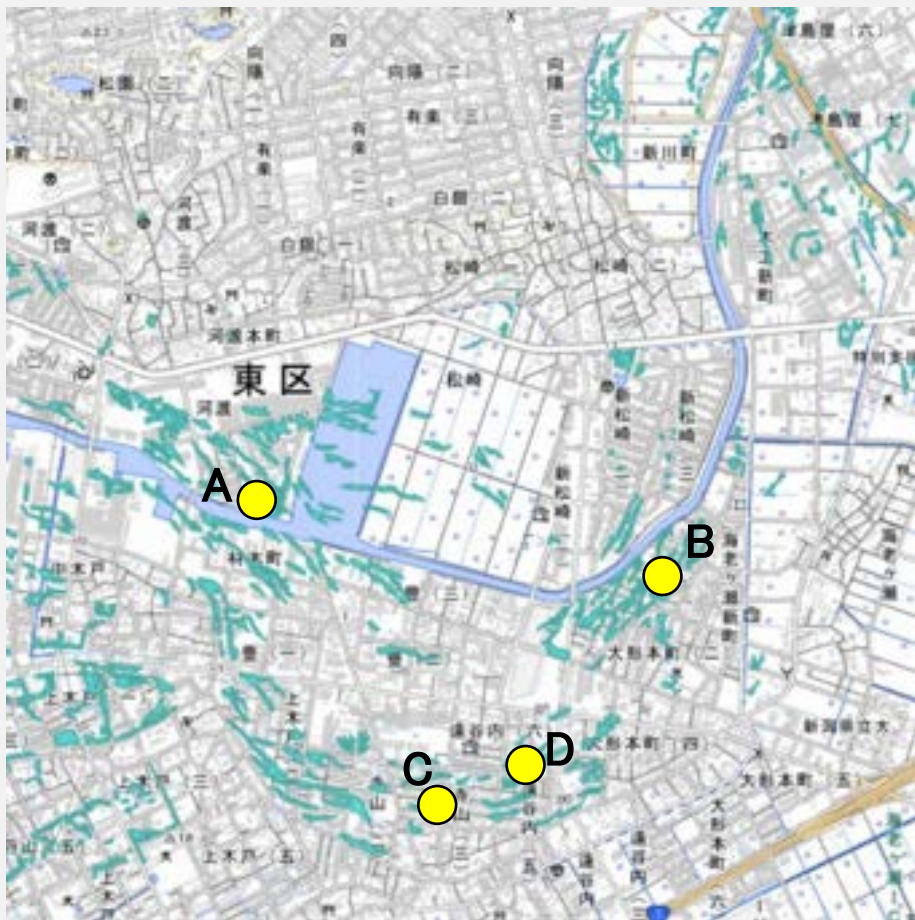
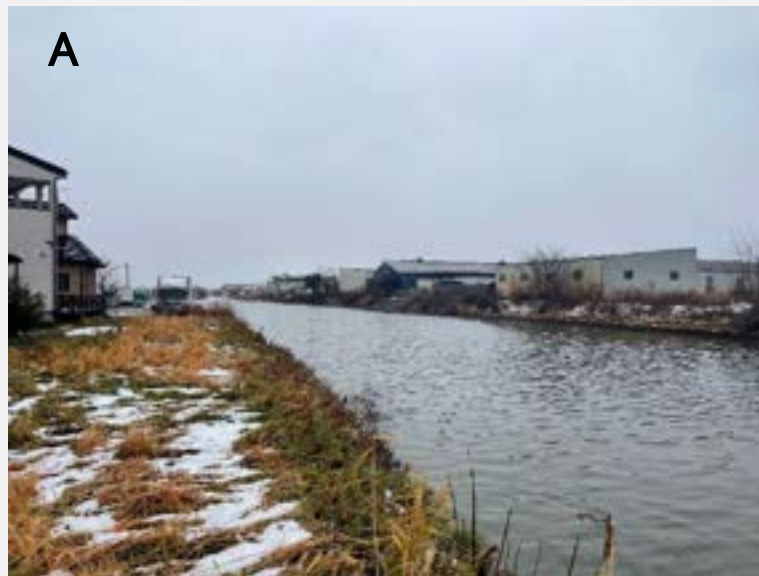
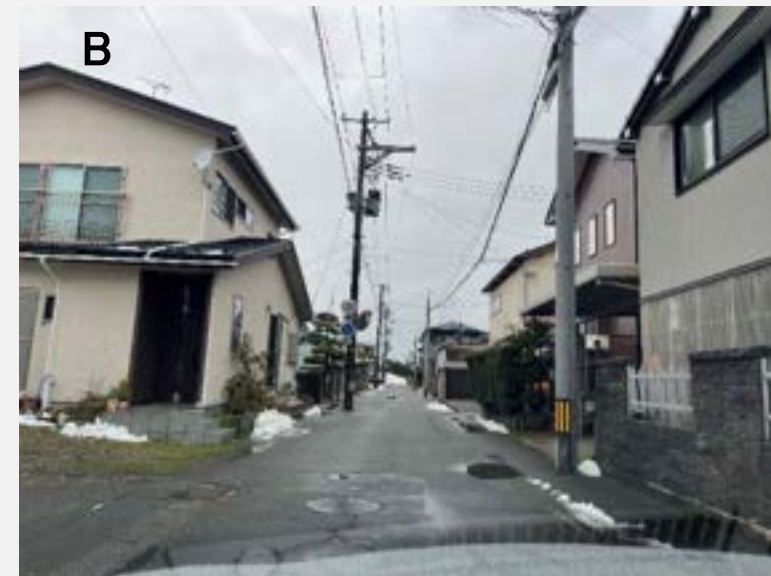
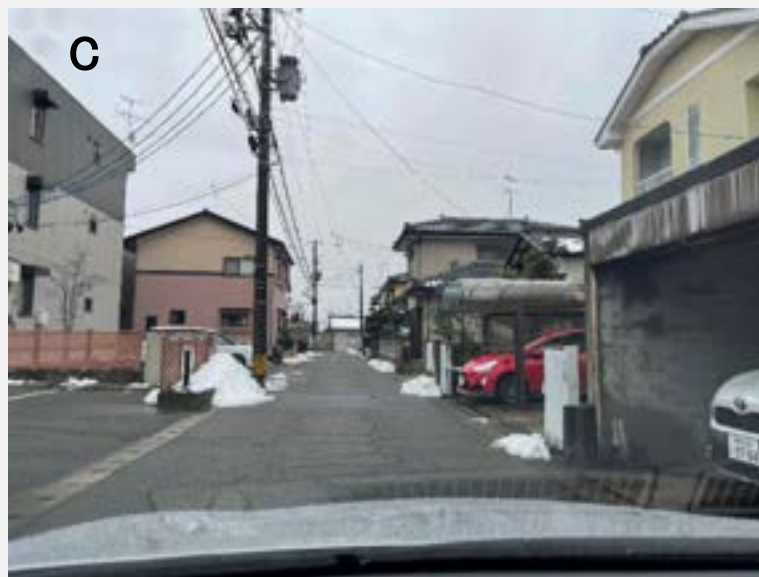
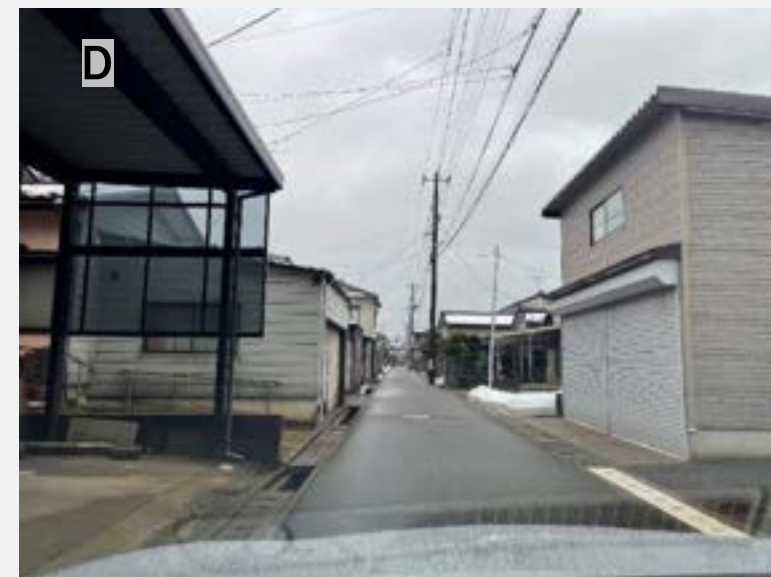
新潟市東区

1964年新潟地震で液状化した東区の旧河道地域を調査

1月10日時点では、明瞭な噴砂痕跡や地盤変位、建物・電柱の変状は確認されず。

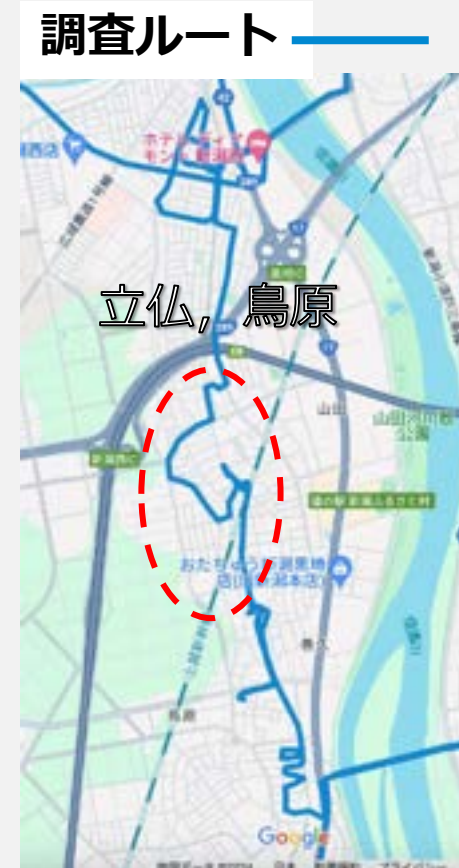
新潟市西区立仏

道路の陥没，噴砂，家屋の傾斜が広く確認された

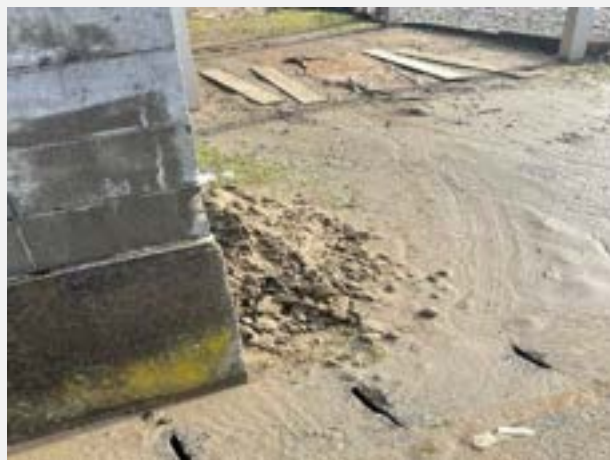
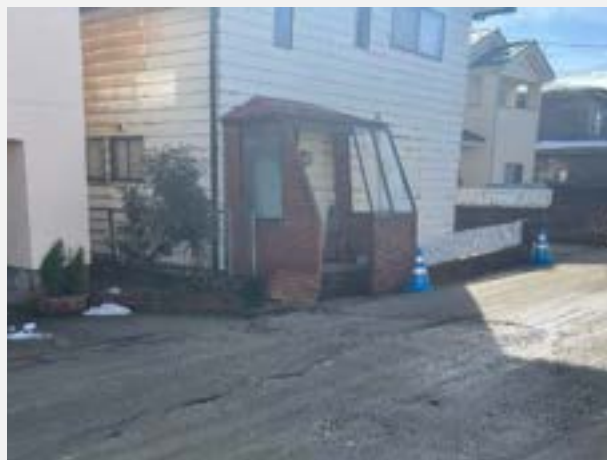
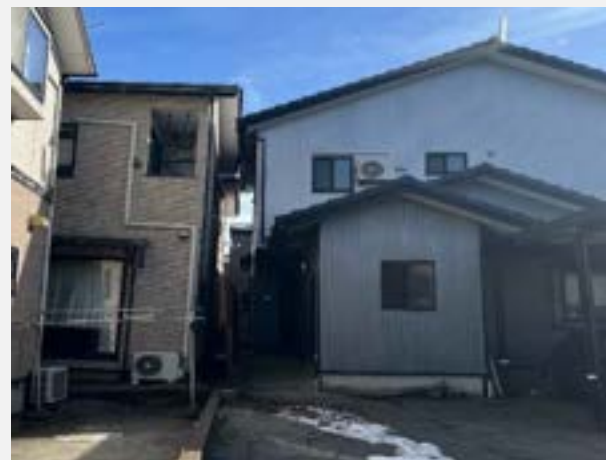
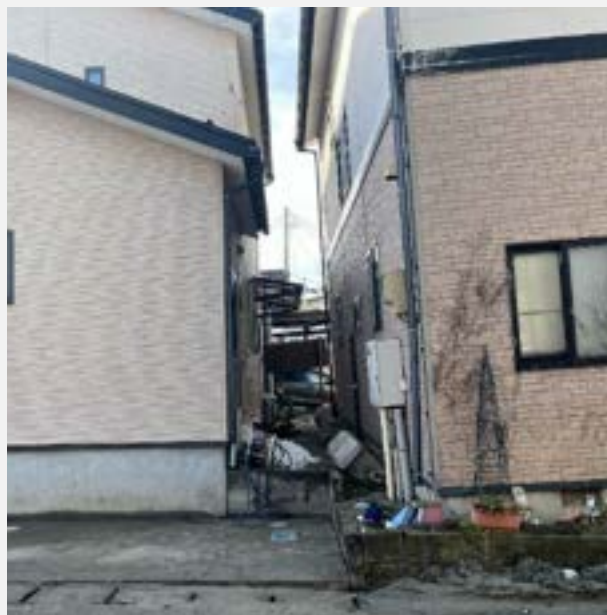
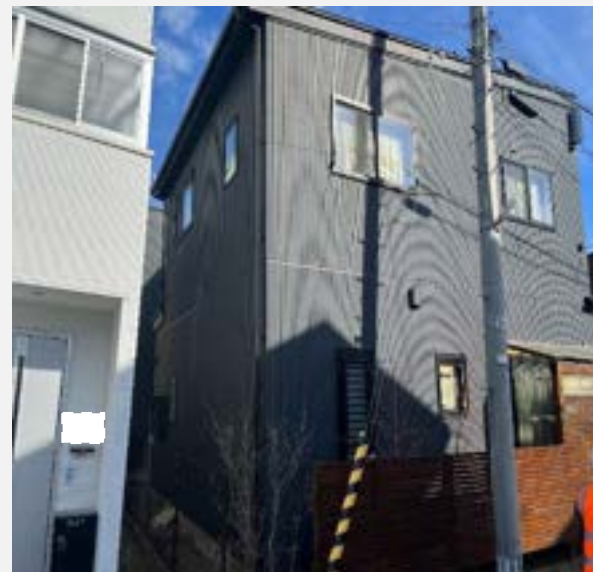
新潟市西区鳥原

住宅の沈下・傾斜が多く見られ，屋根同士が接触しているケースも見られた。

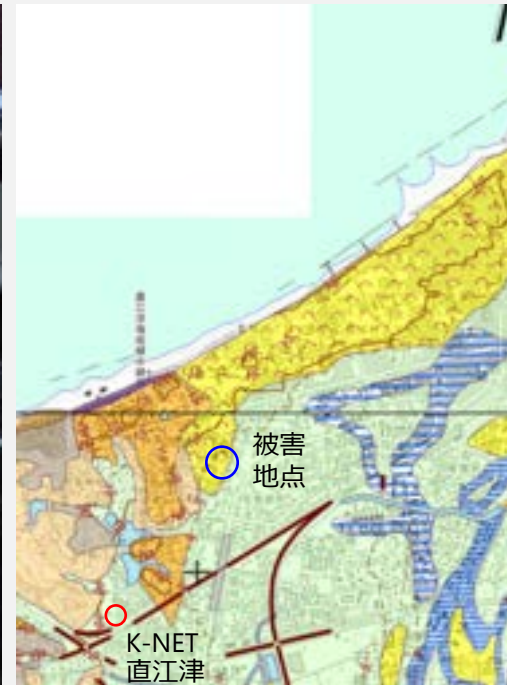
上越市五智三丁目

埋設管路に沿って道路が沈下し、マンホールが浮上（復旧工事中）
埋め戻し土のゆすり込み沈下、もしくは液状化（噴砂は未確認）が原因と考えられる
被害地点は砂州・砂丘と氾濫平野にまたがる地点
K-NET直江津までの距離は約0.9km
